LEVANTAMENTO E CARACTERIZAÇÃO DO PARQUE EDIFICADO EM ADOBE NA CIDADE DE AVEIRO

Dora Silveira¹, Humberto Varum¹, Aníbal Costa¹, Emília Lima²

Tema 3: Técnicas, Construção e I&DT

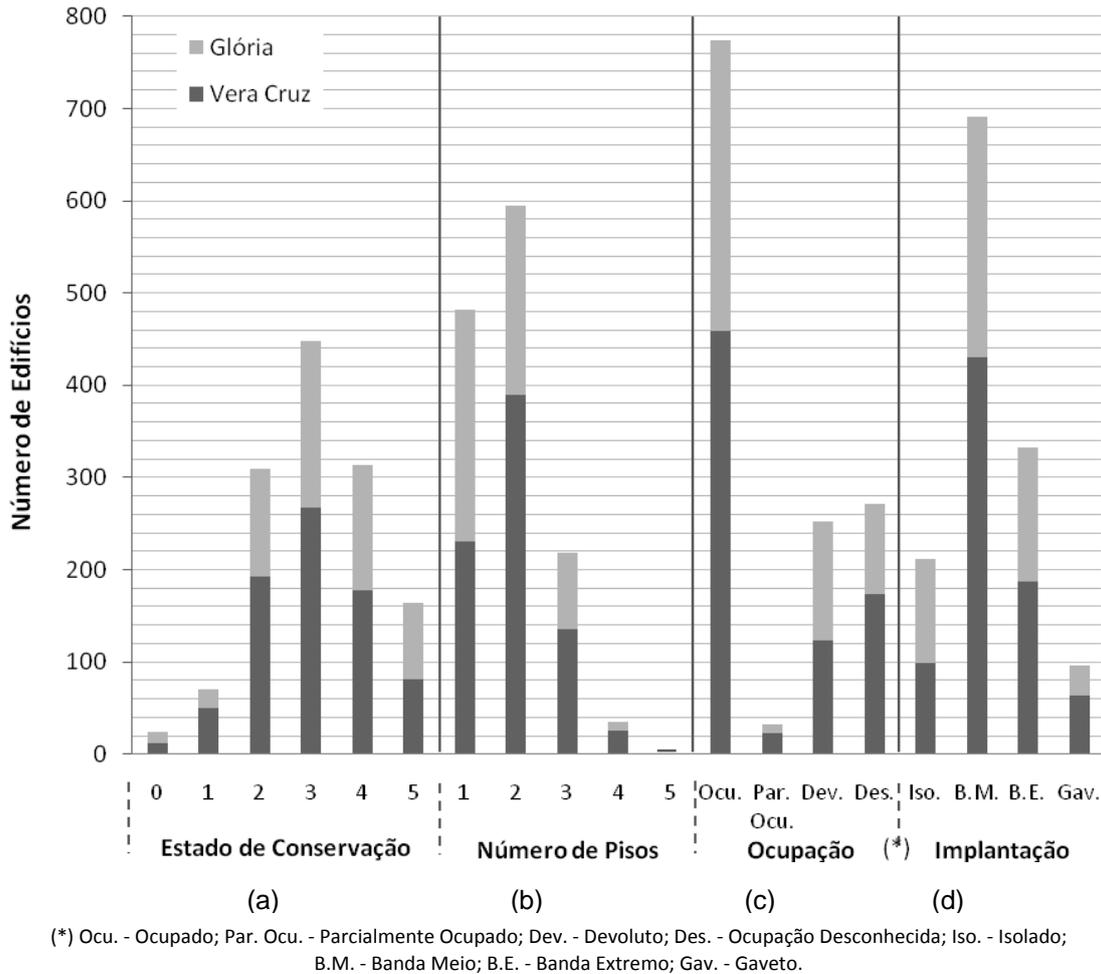
Fig. 2 - Número de edifícios observados por: (a) estado de conservação; (b) número de pisos; (c) ocupação; e (d) implantação (Créditos: Dora Silveira, 2009).

Para cada classe de conservação, verificam-se as seguintes percentagens globais de edifícios: 1,8% (classe 0); 5,3% (classe 1); 23,3% (classe 2); 33,7% (classe 3); 23,5% (classe 4); e 12,3% (classe 5). Portanto, cerca de 70% dos edifícios apresentam um estado de conservação avaliado como razoável (classe 3) ou melhor (classes 4 e 5).

Para cada nº de pisos, verificam-se as seguintes percentagens globais de edifícios: 36,2% (1 piso); 44,7% (2 pisos); 16,4% (3 pisos); 2,6% (4 pisos); e 0,1% (5 pisos). Portanto, a maior parte dos edifícios (cerca de 80%) são constituídos por 1 ou 2 pisos.

Para cada estado de ocupação, verificam-se as seguintes percentagens globais: 58,2% de edifícios ocupados; 2,4% de edifícios parcialmente ocupados; 18,9% de edifícios devolutos; e 20,5% de edifícios com ocupação desconhecida.

Para cada implantação, verificam-se as seguintes percentagens globais: 15,9% de edifícios isolados; 52,0% de edifícios em banda meio; 25,0% de edifícios em banda extremo; e 7,2% de edifícios em gaveto.

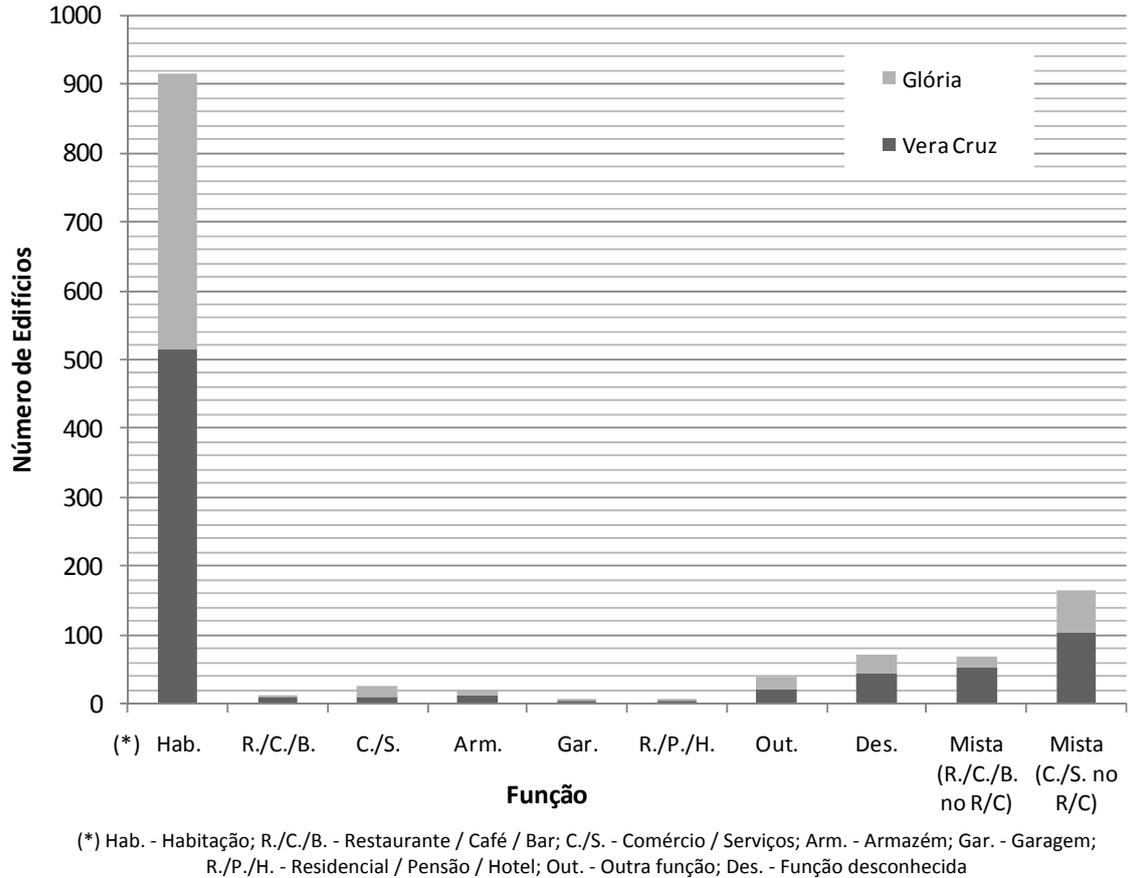
Fig. 3 - Número de edifícios observados por função (Créditos: Dora Silveira, 2009).

Verificam-se as seguintes percentagens globais para as funções mais comuns: 68,8% de habitações; 12,5% de edifícios com comércio ou serviços no rés-do-chão e outras funções nos restantes pisos (geralmente habitação); 5,1% de edifícios com restaurante, café ou bar no rés-do-chão e outras funções nos restantes pisos (geralmente habitação).
