# REUTILIZACIÓN Y RESTAURACIÓN CON MEJORAMIENTO SÍSMICO DE LA CASA BARRIENTOS EN IZALCO, SONSONATE, EL SALVADOR

Este artículo tiene como objetivo exponer el proyecto de restauración y mejora sísmica con técnicas derivadas de la tradición constructiva local de una casa colonial del siglo XIX, perteneciente a la familia noble de los Barrientos, en el pueblo de Izalco, Departamento de Sonsonate, en El Salvador, que actualmente se encuentra en estado de degradación avanzada. El proyecto ha sido desarrollado por la Universidad Roma Tre, en nombre de la Cooperación Italiana y en colaboración con la otrora Secretaría de Cultura de la Presidencia de El Salvador y la Alcaldía Municipal de Izalco. Se quieren mostrar los procedimientos más apropiados de ejecución de un proyecto de restauración de un bien patrimonial que tenga el doble objetivo de ponerlo en seguridad frente a los acontecimientos naturales y que garantice la conservación de las características constructivas y arquitectónicas originales. Se quiere además ofrecer una contribución al conocimiento y a la aplicación de las técnicas constructivas tradicionales, en el caso de la restauración de la construcción histórica. Luego de re

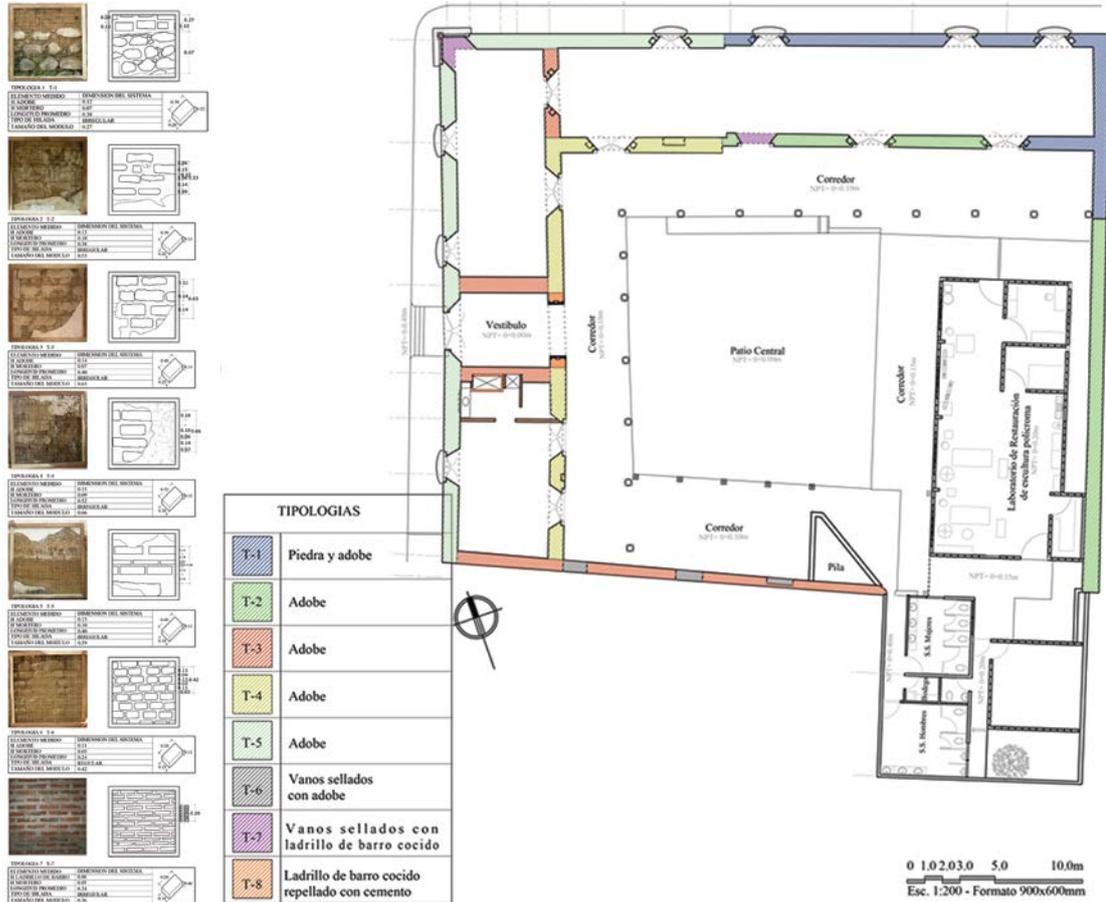
Figura 7. Levantamiento de los materiales y distribución estratigráfica de las paredes

-El edificio presenta grietas en las uniones entre las paredes interiores y la pared de fachada, debido a la unión no trabada entre ambas paredes.

-En el costado Sur de la casa, como consecuencia de una ampliación, se usó pared de tapial, con espesor inferior que en el resto de la casa. Debido a un derrumbamiento del techo, y a la falta de protección por parte de éste, la pared de tapial se encuentra muy deteriorada. Además, esta pared presenta tres vanos con cargaderos de dimensiones reducidas.

No obstante todo lo anterior y considerando que las paredes no presentan desplomes y están en pie después de seis años del terremoto, aunque presentan grietas en diversos puntos, no se considera necesario apuntalarlas salvo en la zona del arco (figura 8).

- Un proceso general de restitución de material en fisuras y grietas, con el confinamiento causado por el material faltante.
- Un proceso general de restitución de material en zonas afectadas por la erosión y la desintegración del material debido a las humedades, tanto ascendentes como descendentes.
- De forma puntual, la restitución puntual de las piezas de adobe que se encontraban afectadas, buscando su integración escalonada con el material existente.
- Un proceso de vinculación y consolidación estructural entre las paredes colindantes, ya sean existentes o propuestas en el proyecto, para lograr que trabajen conjuntamente. (figuras 10 y 11)
