ANÁLISIS DE FENÓMENOS PATOLÓGICOS OCASIONADOS EN VIVIENDAS DE TIERRA EN LA PROVINCIA DE SAN JUAN, ARGENTINA, POR LOS TERREMOTOS DE 1944 Y 1977

Universidad Nacional de San Juan, Universidad-Instituto Regional de Planeamiento y Hábitat, Argentina

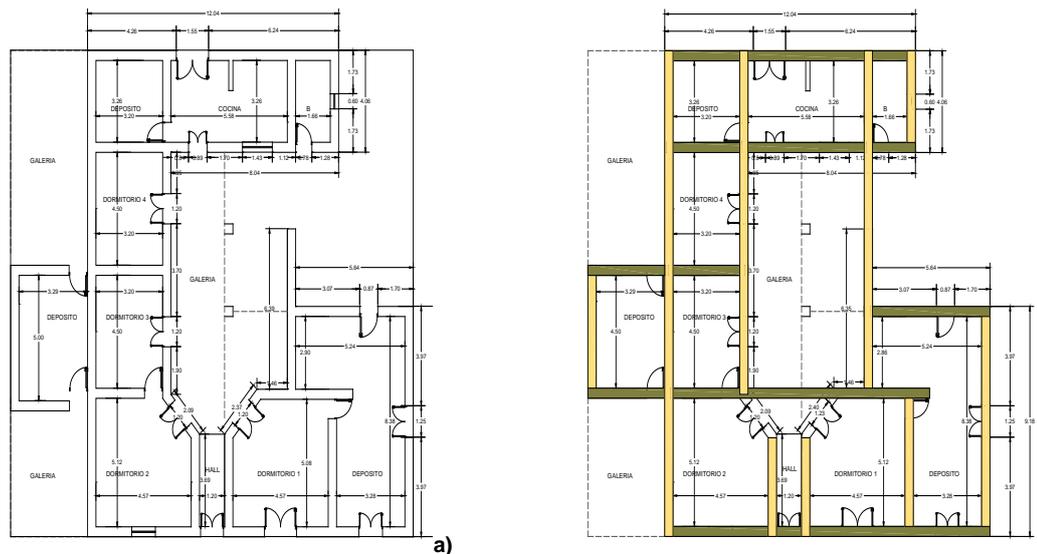
Vivienda construida de adobe, año 1940, ubicada en el departamento Santa Lucía a 3,5 km aproximadamente de la ciudad Capital de San Juan, a 40 km aproximadamente de la localidad de la Laja (epicentro del terremoto de 1944) y a unos 30 km de la localidad de Caucete (epicentro del terremoto de 1977). De acuerdo al análisis se observa que: la vivienda está en buen estado de conservación; presenta un diseño funcional adonde todos sus locales se unen por una galería semi cubierta; y presenta una planta con distribución robusta, característica esencial que debe cumplir la construcción de adobe, para el buen comportamiento ante el sismo (figura 1a). Si bien la vivienda no posee contrafuertes, tiene muros transversales en intervalos regulares en ambas direcciones que actúan como soportes que pueden prevenir el vuelco del muro hacia adentro o hacia fuera (figura 1b).

Figura 1. Planta general de la vivienda de la Muestra 1: a) análisis funcional b) dirección de los muros

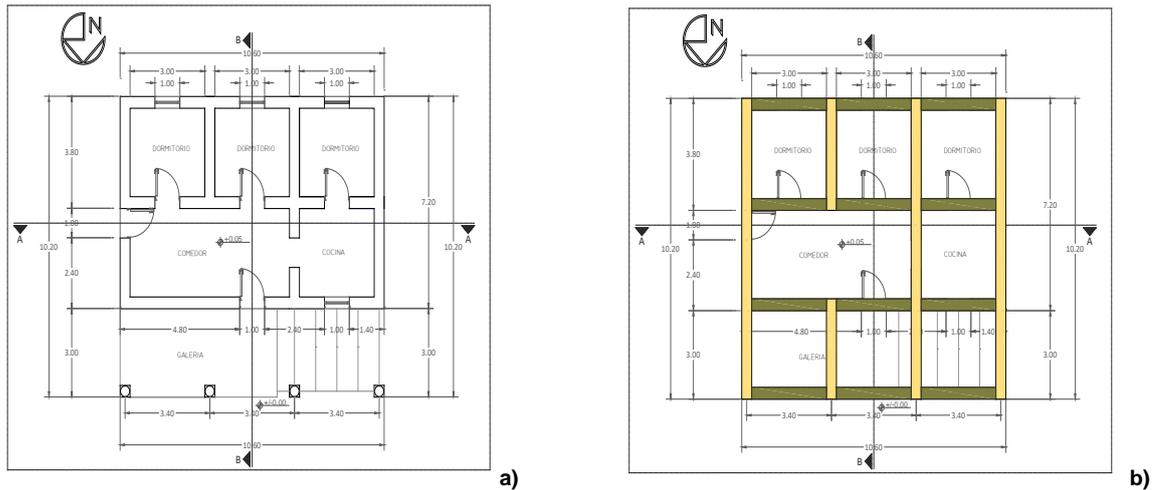
Construcción de adobe del año 1943, ubicada en el departamento Pocito a 11 km aproximadamente de la ciudad Capital de San Juan, a 60 km aproximadamente de la localidad de la Laja (epicentro del terremoto de 1944) y a 50 km de la localidad de Caucete (epicentro del terremoto de 1977). Se encuentra en la zona denominada Valle del Tulum en un sector suburbano. De acuerdo al análisis se observa que la vivienda está en buen estado de conservación, de característica morfológica compacta. Funcionalmente es una vivienda pequeña, con tres dormitorios, un comedor y una cocina, ambas dan hacia la galería con orientación Norte (figura 6a); es una construcción en una sola planta, con techo liviano (rollizo y caña), cuenta con muros transversales, (Figura 6b), igual cantidad en ambas direcciones, (sin la presencia de contrafuertes), los vanos son pequeños con distribución proporcional en muros.

Figura 6. Planta general de la vivienda de la Muestra 2: a) análisis funcional b) dirección de los muros

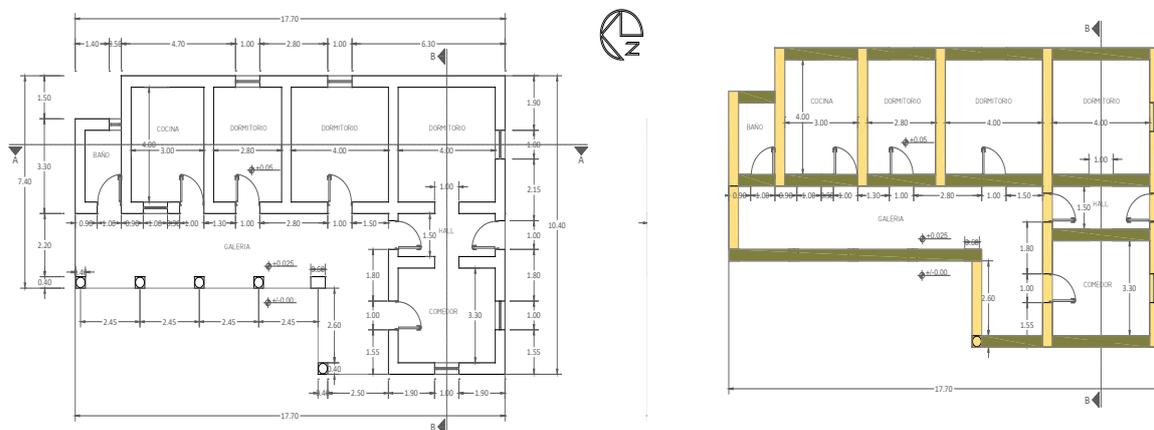
Se encuentra en buen estado de conservación. Su diseño funcional en planta responde a la tipología en “L”, un hall de ingreso, tres dormitorios, un comedor, una cocina y baño; todos los locales desembocan hacia una galería que rodea a la vivienda (figura 8a). Es una construcción en una sola planta, con techo liviano (rollizo y caña), cuenta con muros transversales, distribuidos proporcionalmente (figura 8b)

Figura 8. Planta general de la vivienda de la Muestra 3: a) análisis funcional b) dirección de los muros
