ANÁLISIS PATOLÓGICO DE LOS PARAMENTOS DE LA MURALLA ALMOHADE DE SEVILLA TRAMO COMPRENDIDO ENTRE LA PUERTA DE LA MACARENA Y EL JARDÍN DEL VALLE

José María Calama – Jacinto Canivell

Departamento de Construcciones Arquitectónicas de la Universidad de Sevilla; Avda de Reina Mercedes, 4B; 41012 – Sevilla (España).

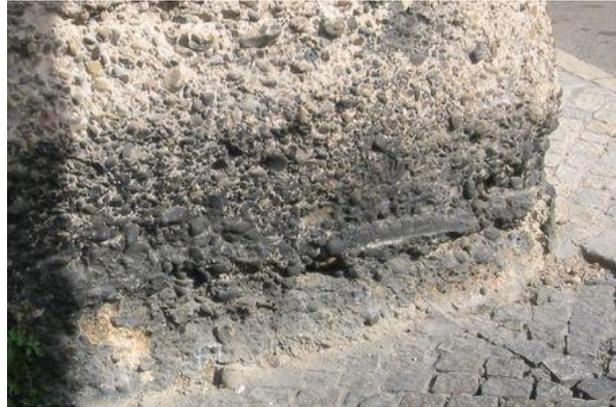
(Foto 11)

Como consecuencia de la combustión de los motores de los vehículos (foto 11) se producen los siguientes compuestos, que pueden pasar a formar parte del polvo atmosférico y que varían según el tipo de carburante:
