## **RESTAURACIÓN IGLESIA SAN MARCOS DE MAMIÑA POST SISMO 13 JUNIO 2005, REGIÓN DE TARAPACA, CHILE**

**Hugo Pereira Gigogne**

Universidad Tecnológica Metropolitana, Santiago, Chile  
Avda Dieciocho 390 Santiago de Chile  
Tel. (562) 7877313  
pgigogne@gmail.com

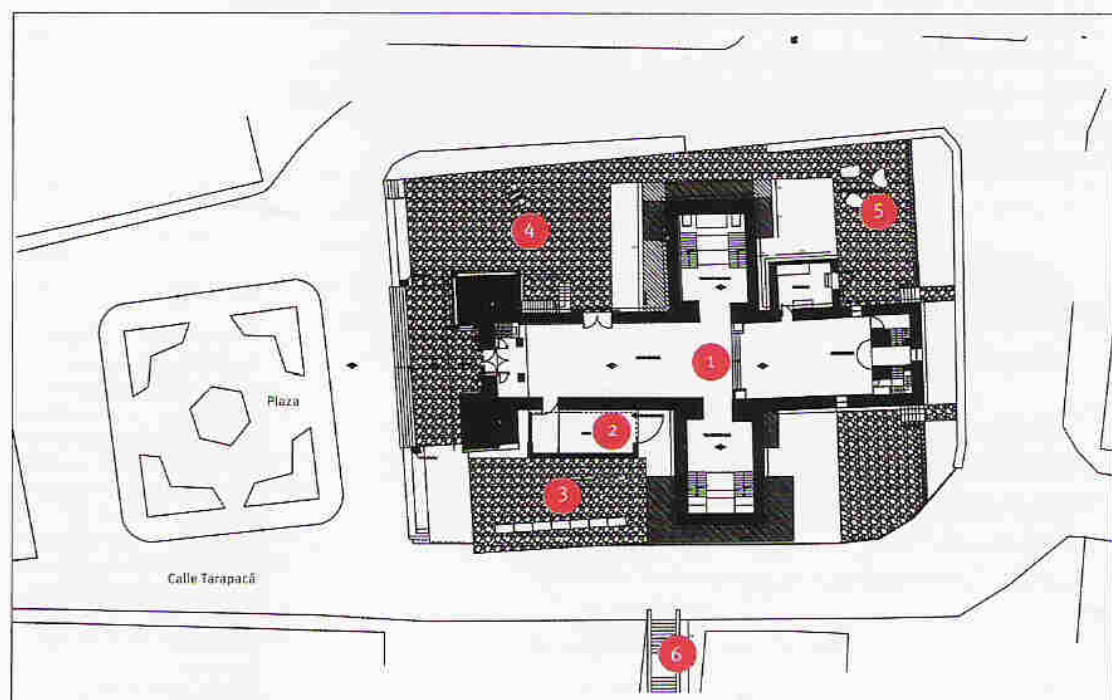
Figura 2. Planta general Iglesia S.M. de Mamiña, Tarapacá, Chile. Arquitecto René Mancilla C.

Originalmente la Iglesia era de una sola nave central y posteriormente se agregaron ambos transeptos y sacristía. (Figuras 2 y 3). La altura total de la nave principal de la Iglesia es de 8,54 m. medidos desde nivel de piso interior a cumbrera. La altura de los muros de la misma nave es de 5,42 m. El espesor de muro es variable entre 78 cm y 92 cm. La altura de la bodega es 2,8 m.
