AVALIAÇÃO DA DURABILIDADE EM PAINÉIS DE TÉCNICA MISTA NAS EDIFICAÇÕES EXPERIMENTAIS UE1 E UE2

Hector Yudi Yokoyama Inafuku¹, Akemi Ino²

Grupo de Pesquisa em Habitação e Sustentabilidade (Habis), Instituto de Arquitetura e Urbanismo da Universidade de São Paulo, IAU USP, Campus São Carlos, São Paulo, Brasil,

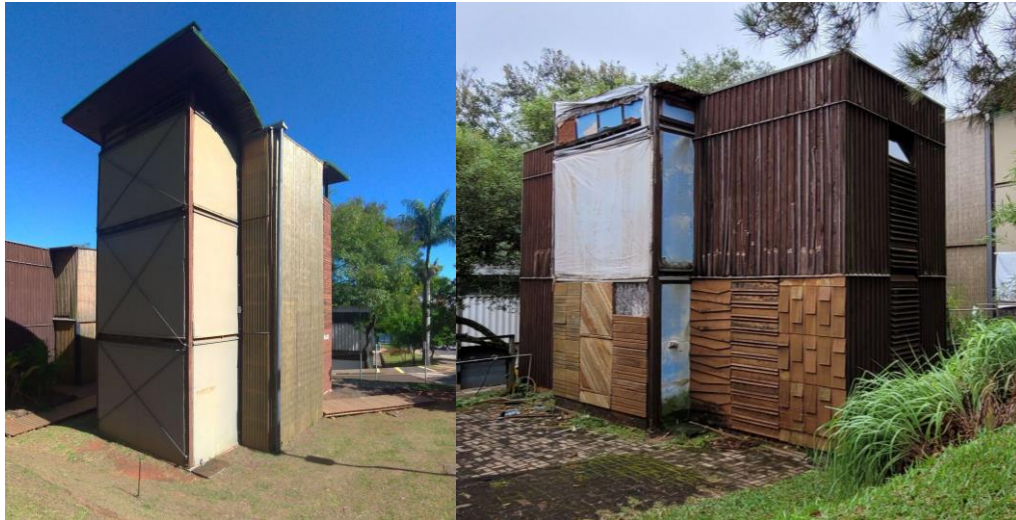
Figura 1: Unidades Experimentais de Habitação UE1 (esquerda-vista leste) e UE2 (direita-vista oeste)

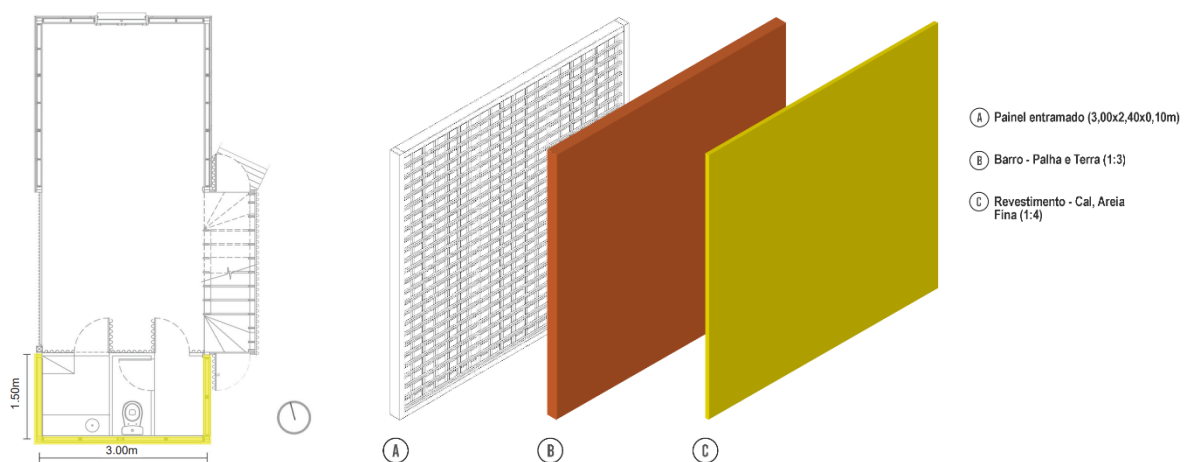
Na UE1, foram experimentados nove painéis ao todo, sendo três medindo 0,10 x 3,00 x 2,40m e seis 0,10 x 1,50 x 2,40m, de pilar a pilar, com a interface (painel/pilar) preenchida com resina de mamona. A trama estabelecida para o suporte do barreamento foi construída a partir do espaçamento vertical e horizontal de 15cm de ripas de madeira pinus (figura 2).

Figura 2: Planta e detalhamento dos painéis em técnica mista da UE1

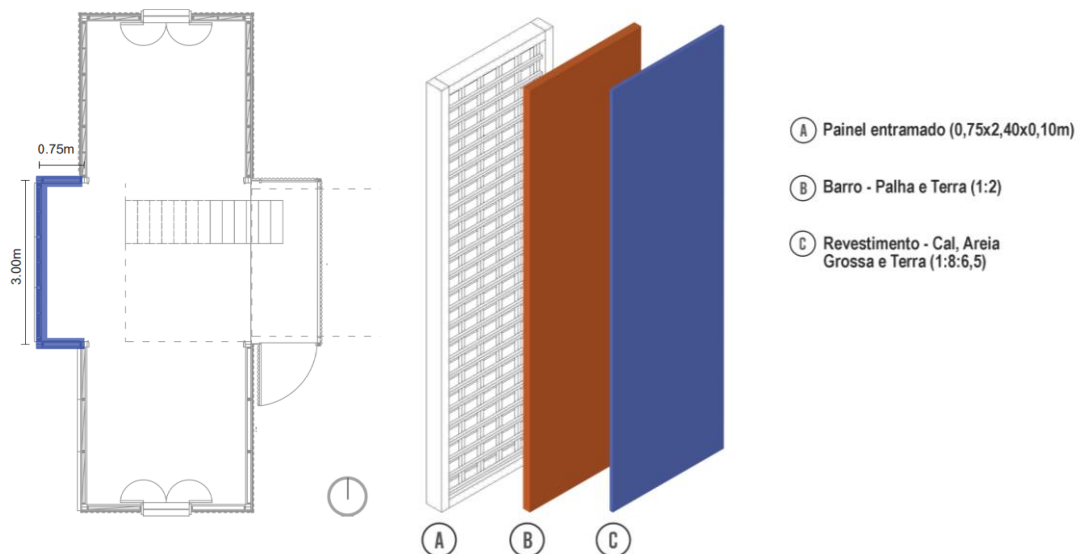
e seis 0,10 x 0,75 x 0,30m, o entramado também foi espaçado de 15 cm. A interface (painel-pilar e painel-painel) em junta seca foi resolvida colocando mata-juntas (2,5 x 5,0 cm) em ripas de madeira (figura 3).

Figura 3: Planta e detalhamento dos painéis em técnica mista da UE2

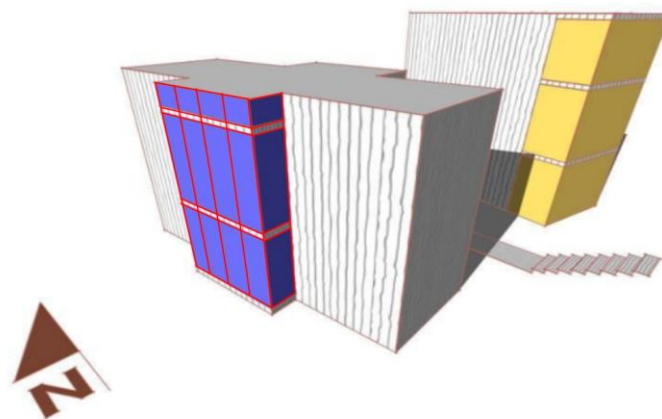
As condições climáticas em que os painéis de técnica mista estão submetidos (figura 4) podem ser descritas, da seguinte forma: a) os painéis em amarelo (UE1) têm suas faces voltadas para Leste, Oeste e Sul; b) os painéis em azul (UE2) estão voltados para face Norte, Sul e Oeste, recebendo incidência solar no período da tarde, estando exposto a maiores oscilações de temperatura durante o dia.

Figura 4: Orientação dos painéis em técnica-mista: UE1 (amarelo) e UE2 (azul) (adaptado em 2023 de Maia et al., 2009)

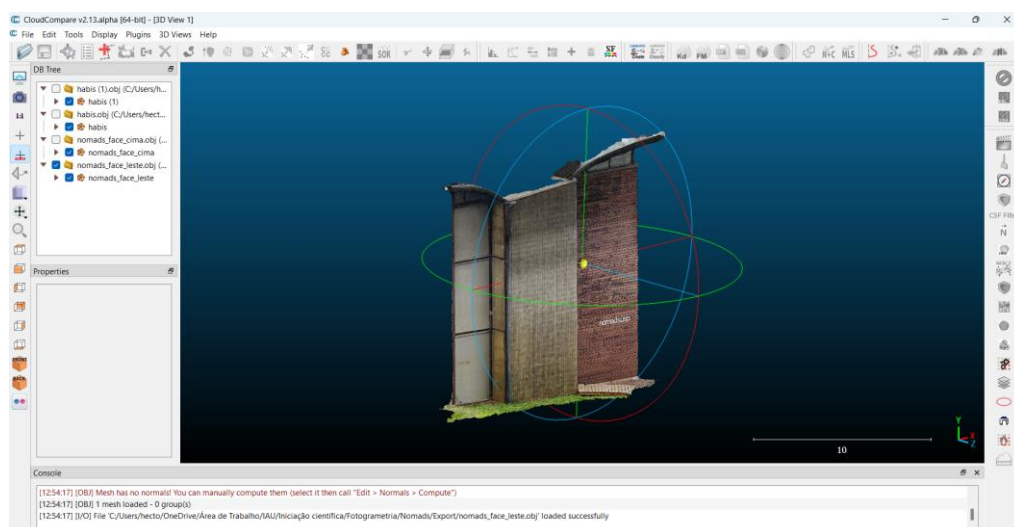
Figura 7: Modelo tridimensional da face Leste da UE1 no software Cloud Compare.
