ANÁLISIS DE SISMORRESISTENCIA DE LAS VIVIENDAS DE TIERRA DE DOS PISOS EN LAS MOLLACAS, CHILE

Elizabeth Lara¹, Natalia Jorquera²

Facultad de Arquitectura y Urbanismo, Universidad de Chile, Chile

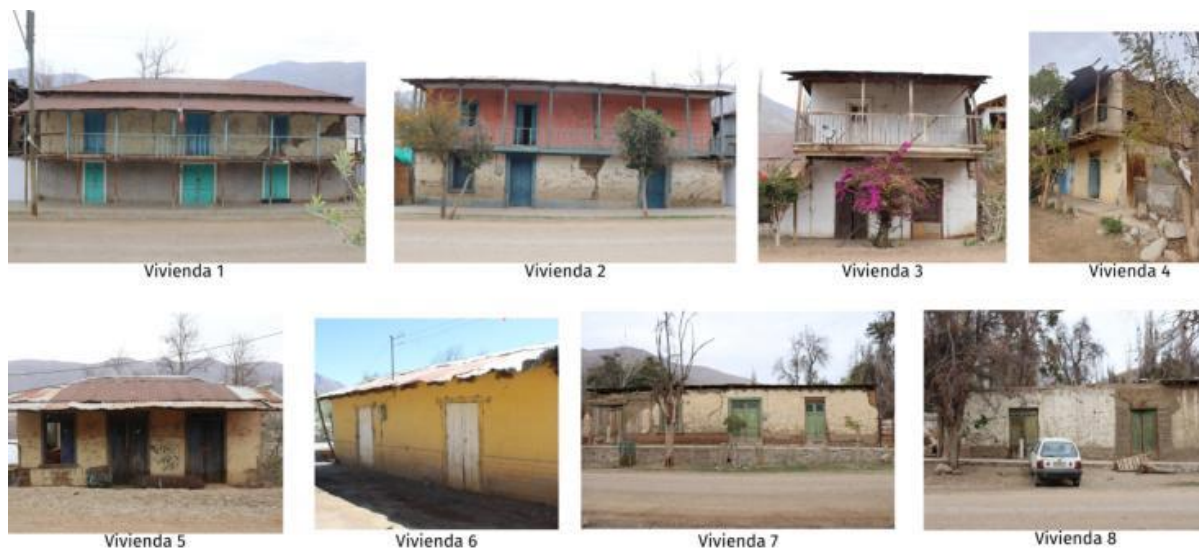
Figura 1. Casos catastrados en Las Mollacas

Paso 2: Durante la visita a terreno se documentaron las medidas de los elementos constructivo-estructurales y los daños visibles en las viviendas. Además, se realizó un levantamiento fotográfico que evidenció los elementos constructivo-estructurales, los detalles y los daños en los casos de estudio (figura 1).
