INTERVENCIONES EN LA TORRE DEL HOMENAJE DEL CASTILLO DE CARAVACA DE LA CRUZ, MURCIA, ESPAÑA

Francisco Sandoval Gómez

Resumen

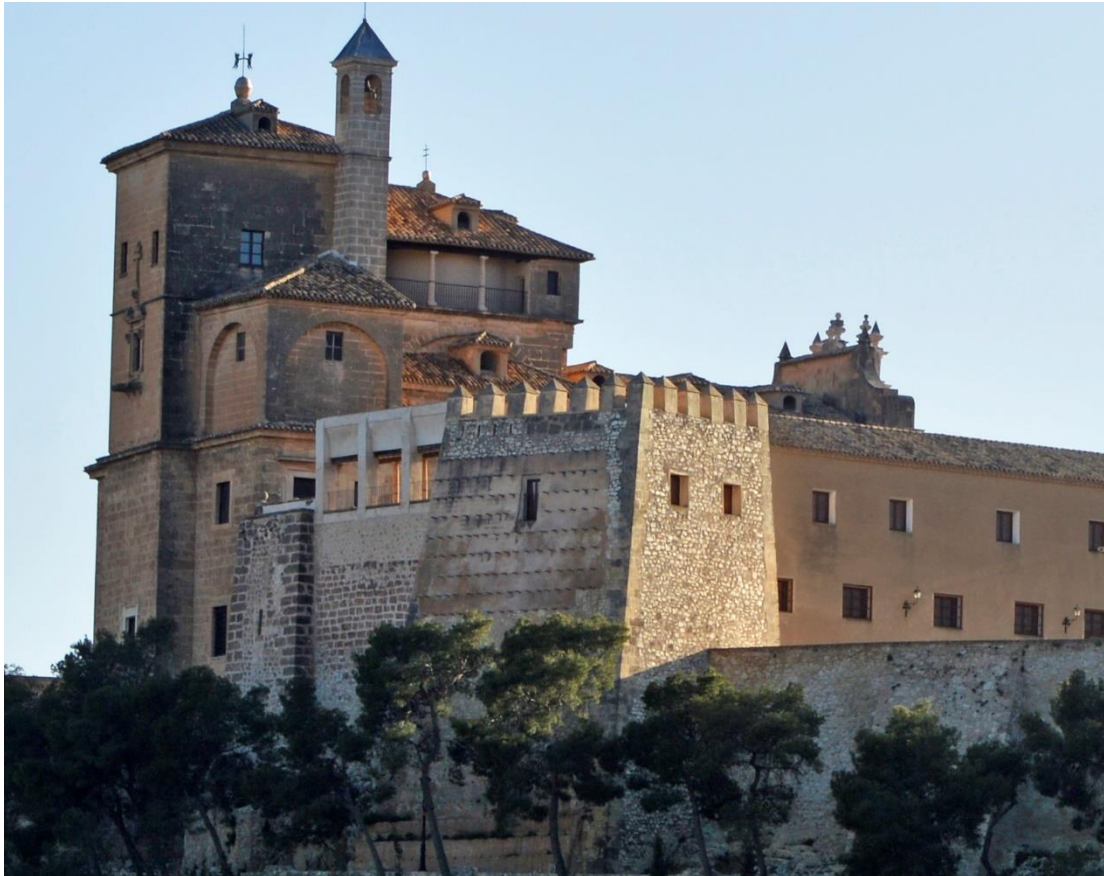
Figura 1. Imagen actual del castillo de Caravaca, con la torre del homenaje en primer plano y la torre de la Vera Cruz detrás, con campanario adosado
