APRENDIZAJES TÉCNICOS EN OBRAS PÚBLICAS PATRIMONIALES: INTERVENCIONES EN INMUEBLES DE TIERRA

Vanessa Hauway Kong¹, Carolina Aguayo Rojas², Eduardo Hurtado Gajardo³

Unidad de Arquitectura y Patrimonio, Dirección de Arquitectura, Ministerio de Obras Públicas, Chile,
¹vanessa.hauway@mop.gov.cl, ²carolina.aguayo@mop.gov.cl

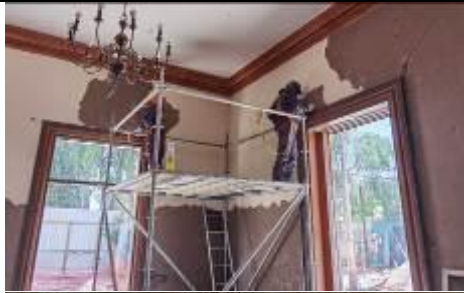
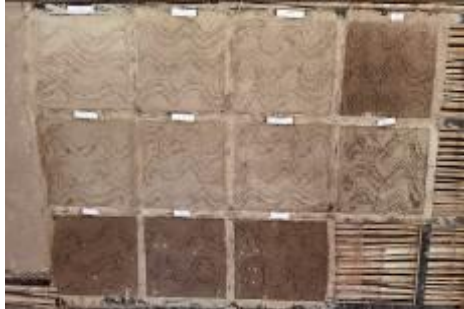
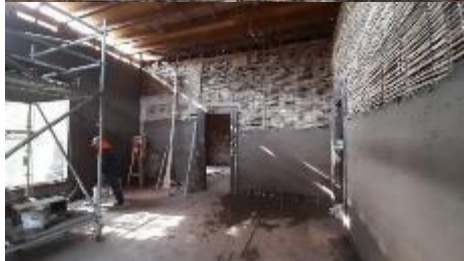
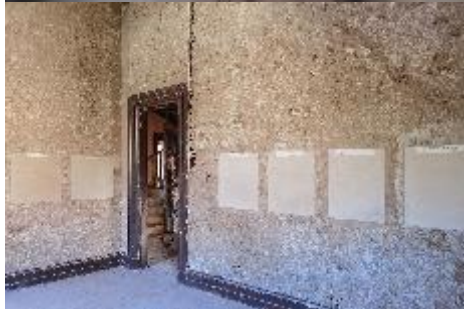
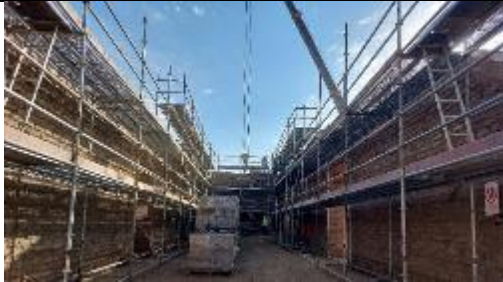
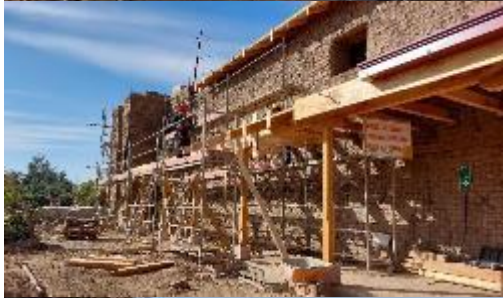
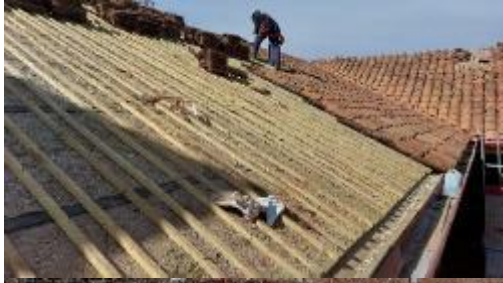
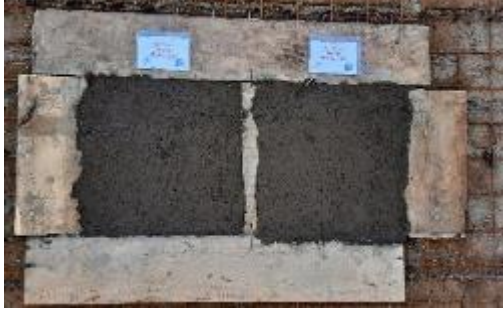
Tabla 5. Resumen de registros fotográficos durante la ejecución y los resultados obtenidos

Registro fotográfico	Inmueble	
	Villa Viña de Cristo	Iglesia Nuestra Señora de la Merced
De la obra
