# RESTAURACION Y RECONSTRUCCION PARCIAL DE DOS IGLESIAS EN LA PUNA JUJEÑA, ARGENTINA

María Valentina Millón

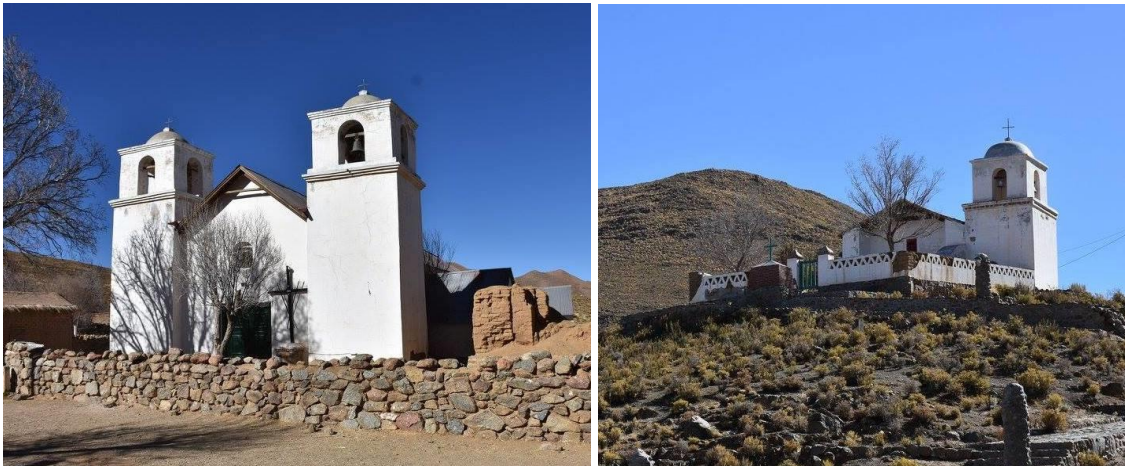
Figura 1. Iglesia de la Candelaria y capilla de Santa Bárbara (año 2017)

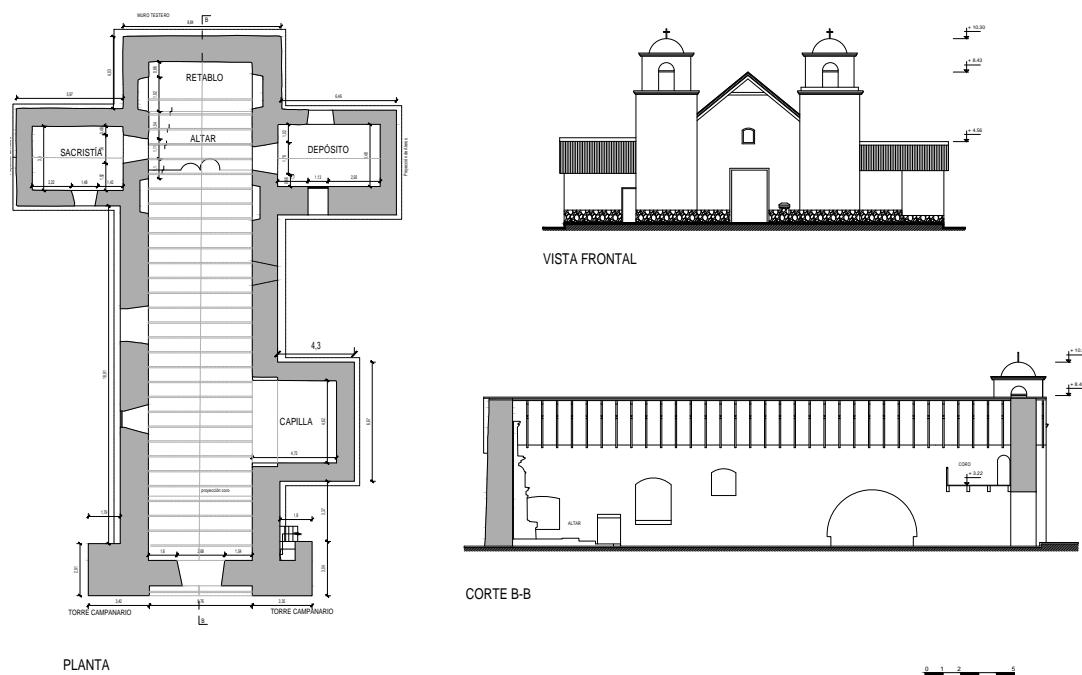
Figura 2. Iglesia de la Candelaria, planta y alzados

El edificio de la iglesia de la Candelaria presenta una tipología común de este tipo de templos, de nave única, de 30 m de profundidad por 6 m de ancho, con cubierta a dos aguas, y extensión de la cubierta sobre el ingreso, flanqueado por dos torres campanario simétricas, que culminan en sendos cupulines. Se ubica en el centro de un atrio cerrado por muros de pirca de piedra asentadas con barro.

Los muros de la nave principal tienen un ancho de 1.50 m, siendo unos de los más anchos en este tipo de iglesias en la Puna, de acuerdo a nuestros registros, con mampuestos de 60 x 30 x 10 cm. La estructura de cubierta está resuelta con cerchas a modo de par y nudillo, de madera de cedro, sobre las cuales se observa un cielorraso de caña tejido con tiento, y cubierta final de chapas. Originalmente esta cubierta tenía guaya, resolución común en el altiplano jujeño, que se realiza con paja brava y barro, colocando de forma ordenada manojos de paja embebidos en barro desde los aleros hasta la cumbre, en capas horizontales solapándose (Tomasi, 2013), pero en la década del 50 se modificó por chapa de zinc, para evitar las tareas de mantenimiento que precisan estas arquitecturas, modificando sensiblemente su autenticidad.
