EVALUACIÓN EXPERIMENTAL DE UN SISTEMA DE REFUERZO PARA MUROS DE ADOBE DE EDIFICIOS HISTÓRICOS

Instituto de Ingeniería – Universidad Nacional Autónoma de México, México

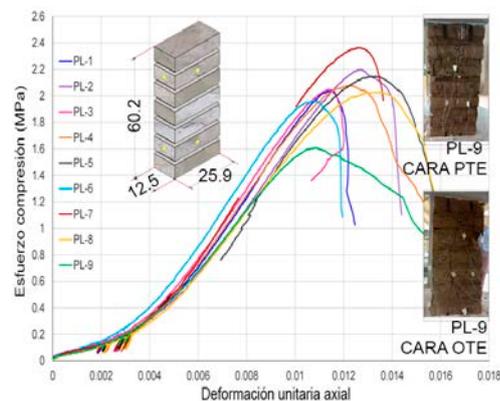
Figura 1. Características geométricas y resultados obtenidos de pilas ensayadas (Crédito: IIUNAM)

Este ensayo se realizó de acuerdo a la norma mexicana NMX-C-464-ONNCCE (2010) para determinación de la resistencia a compresión axial (f_m) y módulo de elasticidad (E_m) de pilas de mampostería y se aplicó en nueve pilas con las características geométricas promedio de 12,5 x 60,2 x 25,9 cm (figura 1). El esfuerzo resistente promedio (\bar{f}_m) resultó de 2,14 MPa, superior a resultados en México de 1,31 MPa o 1,21 MPa (Catalán Quiroz, 2013; Meli, 1998) e incluso a resultados internacionales de Portugal (0,33 MPa), China (0,79 MPa), Colombia (1,10 MPa) y Perú (0,86 MPa) (Silveira et al., 2015). El módulo de elasticidad fue calculado con una deformación unitaria axial correspondiente al 15% de f_m y resultó de 76,63 MPa.

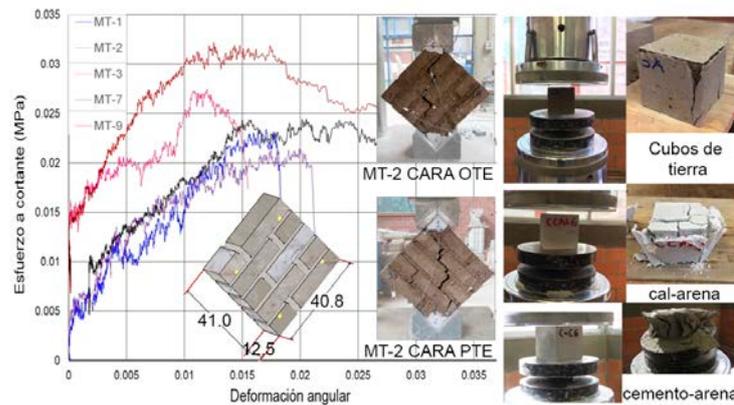
Figura 2. Características geométricas y resultados obtenidos de muretes ensayados, lado derecho pruebas en cubos de mortero (Crédito: IIUNAM)

La resistencia a compresión diagonal (v_m) y el módulo de elasticidad a cortante (G_m) se obtuvieron de seis muretes. Las pruebas se realizaron siguiendo la norma mexicana NMX-C-464-ONNCCE (2010) pero por las características de la máquina universal no se aplicaron las velocidades señaladas, las dimensiones promedio de los muretes fueron de 12,5 x 41,0 x 40,8 cm (figura 2). El esfuerzo promedio a compresión diagonal (\bar{v}_m) fue de 0,025 MPa. El módulo de cortante promedio de los muretes (MT-1, MT-2, MT-7) fue de 2,95 MPa.

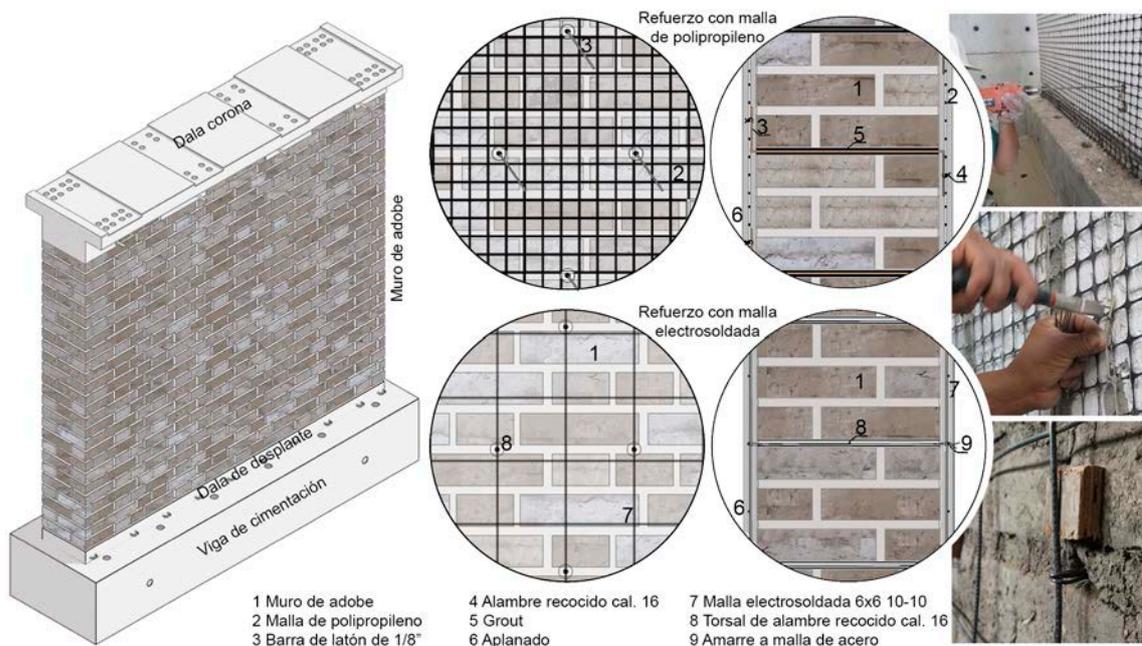
Figura 3. Representación esquemática del sistema de refuerzo e imágenes del recubrimiento (Dibujo: J. Villa, 2018)

carga y sujeción de la malla. El primer muro, denominado Muro testigo M-1, no tuvo ningún tipo de refuerzo ni recubrimiento; el segundo, Muro reforzado M-2, tiene el sistema de refuerzo a base de malla biaxial de polipropileno en todas las caras, sujetas entre sí con barras de latón en forma de “Z” de 3.18 mm, dispuestas en tres bolillo cada 30 cm de acuerdo a la norma E.080 (2017). Las perforaciones se realizaron en las juntas del muro para evitar dañar las piezas de adobe. Posterior al refuerzo se aplicó un recubrimiento de 3 cm, compuesto de un mortero a base de cal y arena en proporción 1:3 con la adición de fibras de polipropileno en proporción de 8,83 N/m³; el tercer muro, Muro Reforzado M-3, tuvo la misma técnica de refuerzo que el muro anterior, la diferencia residió en el recubrimiento, el cual tuvo zonas circulares definidas que representaron el 43% de la superficie del muro y el resto fue con mortero a base de cemento y arena. El cuarto muro, Muro reforzado M-4, se reforzó con malla electrosoldada sujeta al muro con pasadores de alambre recocido cal. 16, colocados en la misma disposición que los especímenes anteriores. Este sistema de sujeción se contempló en la búsqueda de un mejor comportamiento de la conexión de la malla a través del muro de adobe debido a que algunas de las barras en “Z” de latón, en el ensaye del muro M-2, mostraron un comportamiento medianamente eficiente. El recubrimiento empleado fue a base de cemento-arena y fibra de polipropileno. En la figura 3 se observa el muro tipo, así como los esquemas de refuerzo explicados.

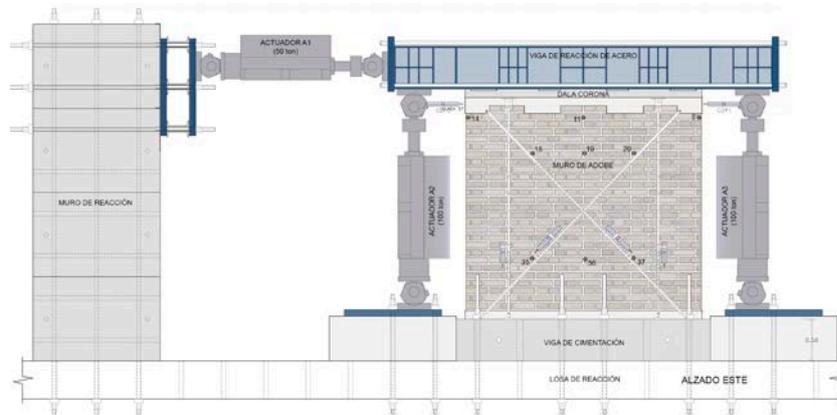
Figura 4. Esquema de aplicación de cargas e instrumentación (Dibujo: J. Villa, 2018)

hidráulico MTS (A1), con capacidad de 490,5 KN, con ± 180 mm de carrera, anclado al muro de reacción. La carga axial fue inducida a través de una viga doble I de acero A-36 de fabricación en taller en la que se conectaron dos actuadores hidráulicos MTS (A3 y A4), con capacidad de 981 KN, con ± 180 mm de carrera, en ambos extremos como se observa en la figura 4.

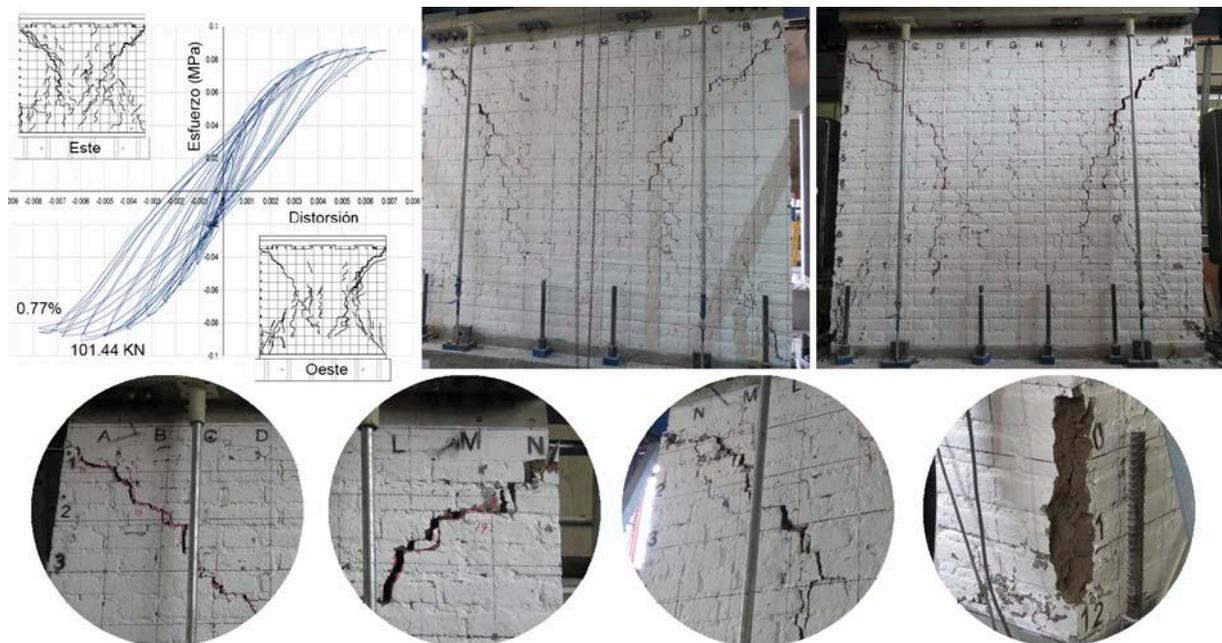
Figura 5. Esquema de curvas de histéresis y daños a cortante de muro M-1 (Crédito: IIUNAM, 2018)

La prueba comenzó con la aplicación de la carga axial (260 kPa) y durante esta etapa no se observó ningún daño ante una deformación unitaria axial de 0.0006. Con una distorsión de 0,25% y una carga lateral de 72,99 KN (7.44 ton), apareció una fisura de trayectoria diagonal por las juntas, la carga lateral experimental difiere en un 10% respecto a la fuerza cortante resistente, V_{mR} , calculada. La carga lateral máxima fue de 101,44 KN (10,34 ton) y se presentó con una distorsión de 0,59%. Las grietas se generaron principalmente en las juntas, y en los ciclos con distorsión mayor hubo rotura de piezas. La distorsión máxima aplicada fue de 0,77%, durante el cual los daños consistieron en la apertura de las grietas de los ciclos anteriores (figura 5).

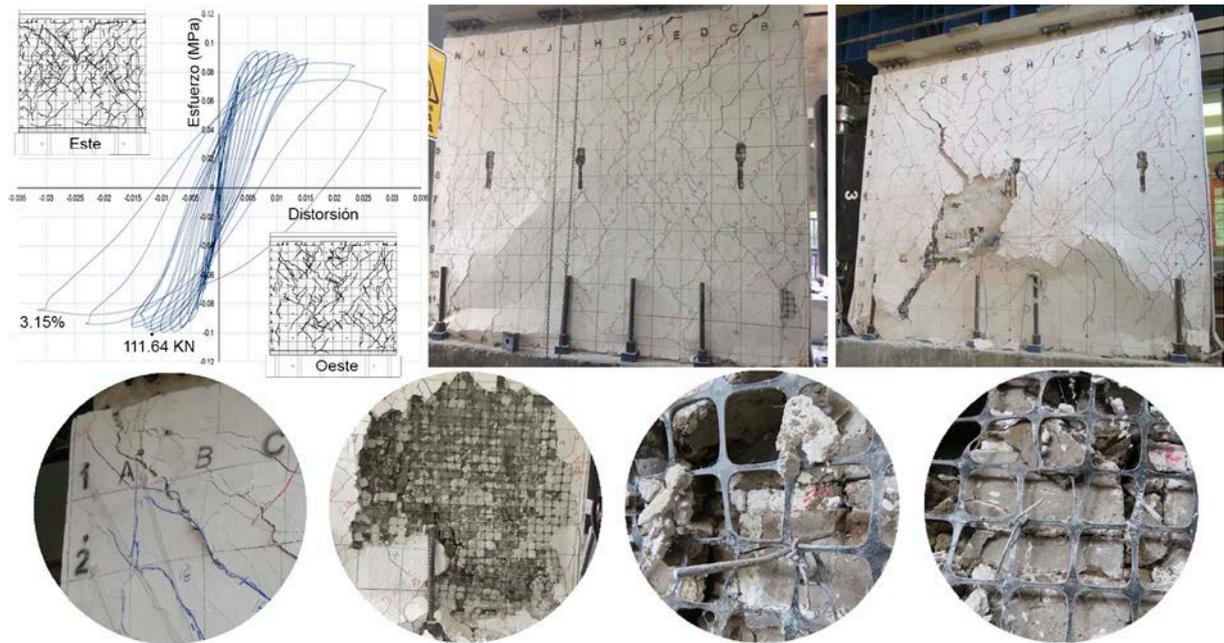
Figura 6. Esquema de curvas de histéresis y daños a cortante de muro M-2 (Crédito: IINGEN, 2018)

Como en el muro M-1 no se registró daño alguno por la aplicación de la carga axial. Durante la aplicación del 100% de V_{mR} en la etapa de control por carga (80,84 KN) aparecieron abombamientos del recubrimiento en la parte inferior de la cara sur, sin presentar una trayectoria. Iniciado el control por distorsión, la primera fisura a cortante observada fue con una distorsión de 0,39% y una carga lateral de 93,59 KN (9,54 ton). En los ciclos posteriores se generaron grietas con trayectoria diagonal en toda la superficie del muro. La carga lateral máxima de este muro fue de 111,64 KN (11,38 ton) con una distorsión de 1,15% (figura 6).

La distorsión máxima aplicada fue de 3,15%, donde ya se observaron abombamientos importantes y desprendimiento del recubrimiento y rotura de piezas de adobe. Algunas de las barras en “Z” que se localizaron en la falla a cortante se desprendieron del amarre de alambre recocido con la malla de polipropileno separándose así ésta del muro.

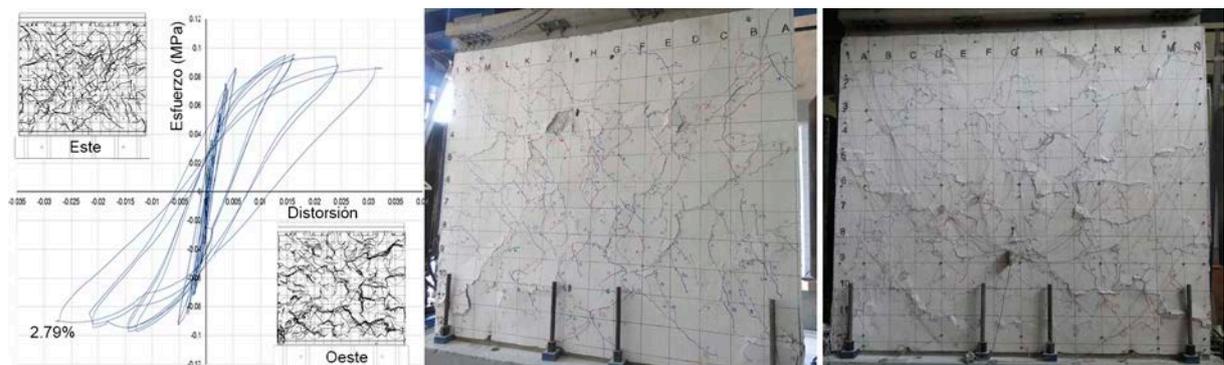
Figura 7. Esquema de curvas de histéresis y daños a cortante de muro M-3 (Crédito: IIUNAM, 2018)

Aparecieron fisuras horizontales durante la aplicación de la carga axial por flexión y predominaron en las zonas con recubrimiento de mortero a base de cal y arena. Con una distorsión de 0,53% y una carga lateral de 96,73 kN (9,86 ton), comenzaron a surgir fisuras de trayectoria diagonal y se registró la carga lateral máxima de 112,42 kN (11,46 ton), con una distorsión de 1,06%. En los ciclos posteriores la distribución de las grietas continuó y comenzaron a surgir abombamientos del recubrimiento en las zonas de transición de morteros y en la cara oeste se observó la influencia del patrón de las zonas de recubrimiento con las grietas generadas. La distorsión máxima aplicada fue de 2,79% (figura 7). Las barras de conexión en “Z” tuvieron un mejor comportamiento que el muro M-2.

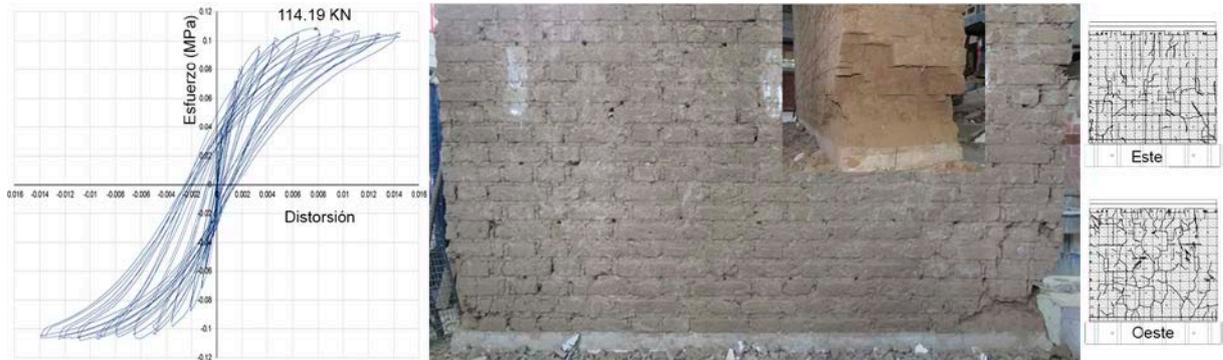
Figura 8. Esquema de curvas de histéresis y daños a cortante de muro M-4 (Crédito: IIUNAM, 2018)

La mayor cantidad de fisuras que aparecieron en este muro fueron de trayectoria vertical y horizontal, al llegar a una distorsión de 0,50% y una carga lateral de 114,19 kN (11,64 ton) se presentaron fisuras con trayectoria diagonal en la parte central del muro. En los siguientes ciclos no figuraron las fisuras a cortante, incluso con la carga lateral máxima de 121,84 kN (12,42 ton) con una distorsión de 0,78%, este tipo de trayectorias aparecieron

nuevamente en la aplicación de la distorsión máxima. Al terminar la prueba se retiró el recubrimiento para observar el nivel de daño en el muro de adobe, el cual consistió en grietas verticales producto de la concentración de esfuerzos axiales en las esquinas inferiores. En el muro de adobe las grietas diagonales no figuraron (figura 8).

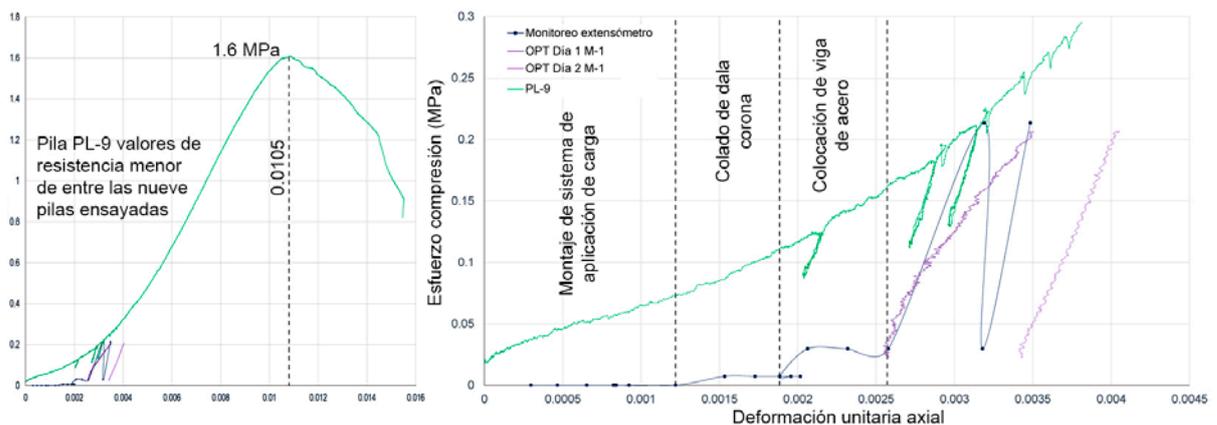
Figura 9. Esquema deformaciones por carga axial en muro M-1 comparado con pila ensayada (crédito: IIUNAM, 2018)

Se monitorearon las deformaciones de los muros de adobe desde la etapa constructiva, en la figura 9 se presentan los datos correspondientes al muro M-1; obtenidos por un extensómetro y con el sistema óptico durante la prueba, comparándolos con la pila PL-9. Presentó deformaciones de hasta 0,0012 durante las maniobras de montaje, con la colocación de la dala de concreto (7,27 kPa) llegó a una deformación de 0,0019 y posteriormente con el esfuerzo provocado por la viga doble I (29,64 kPa) llegó hasta una deformación de 0,0026. En el primer día de la prueba la deformación continuó hasta 0,0032 con un esfuerzo de 260 kPa, ante un incremento de seis veces el esfuerzo axial aplicado, el incremento de la deformación fue de 0,0006. En el segundo día el incremento de la deformación fue de 0,003. La deformación unitaria axial obtenida del extensómetro fue de 0,0035 que es el 32% de la deformación axial máxima de la pila PL-9 con un 13% del esfuerzo máximo de la misma.

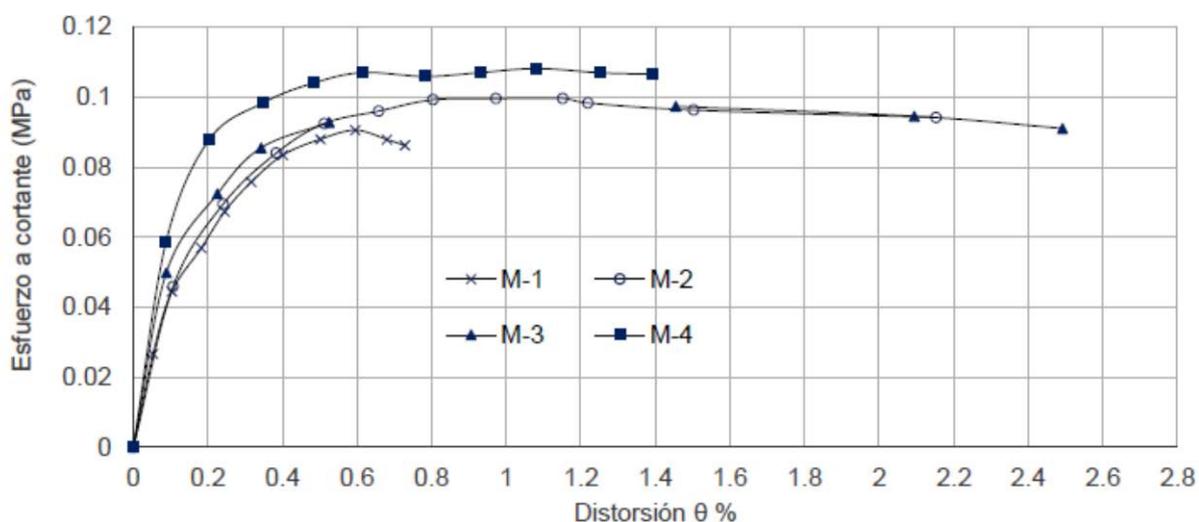
Figura 10. Esquema de envolventes de esfuerzos máximos en cada ciclo vs distorsión (Crédito: IIUNAM, 2018)

A continuación, se presenta el esfuerzo cortante elástico máximo con su respectiva distorsión, de los muros ensayados: muro M-1 de 26,60 kPa con una distorsión de 0,05%; muro M-2 de 45,91 kPa ante una distorsión de 0,11%; el muro M-3 presentó una resistencia de 49,90 kPa y una distorsión de 0,09% y finalmente el muro M-4 tuvo un esfuerzo de 58,73 kPa y una distorsión de 0,09%. Si bien los resultados del muro testigo están por debajo de los obtenidos en Perú para el mismo muro, registrando 50 kPa y una distorsión de 0,12% y, su muro con refuerzo 50 kPa y una distorsión de 0,13% (Ojeda Simborth, 2012). En términos generales, en este caso, se obtuvo una mayor capacidad de deformación,

ampliando la etapa elástica y permitiendo el doble de la distorsión en el caso del muro M-2 (figura 10).

El esfuerzo cortante máximo del muro M-1 fue de 90,56 kPa con una distorsión de 0,59%; el muro M-2 tuvo 99,66 kPa con una distorsión de 1,15%; el muro M-3 presentó 100,41 kPa con una similar distorsión y el esfuerzo cortante máximo del muro M-4 fue de 108,87 kPa con una distorsión de 0,78%. Con este nivel de distorsiones los daños no fueron significativos debido a que el sistema de refuerzo continuaba en su lugar, al alcanzar una distorsión de 2,0% las piezas de adobe comenzaron a romperse y la malla comenzó a tender a despegarse del muro. El esfuerzo cortante máximo obtenido por la investigación peruana fue de 85 kPa con una deformación angular de 2,5%, la deformación angular máxima fue de 4,3% con un esfuerzo de 72 kPa (muro reforzado con malla de polipropileno y con recubrimiento). El muro reforzado M-2 del presente trabajo alcanzó un mayor esfuerzo a cortante y una distorsión menor lo que representa una mayor rigidez, incluso en la etapa plástica.

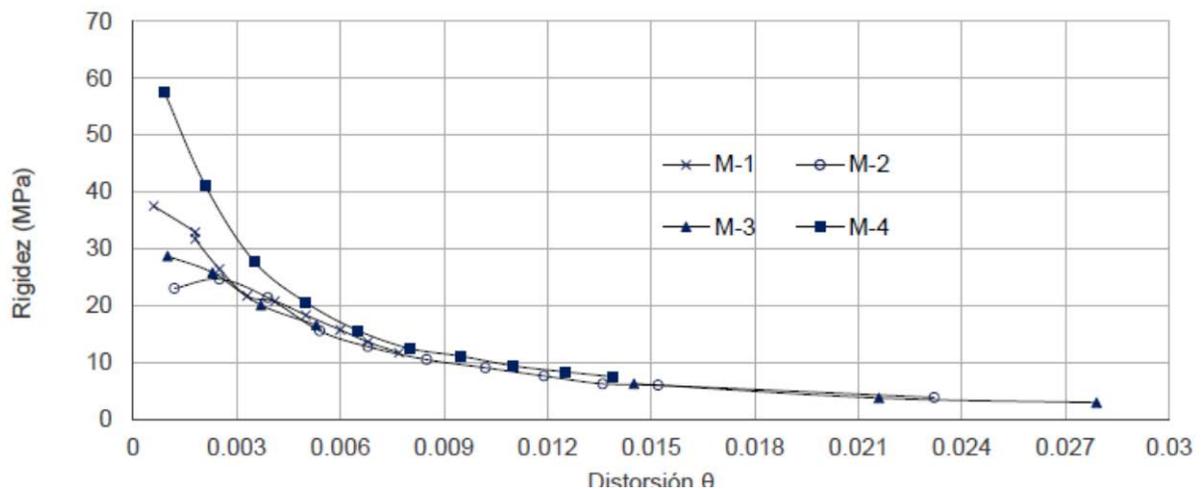
Figura 11. Esquema de degradación de rigidez de ciclo (Crédito: IIUNAM, 2018)

De los tres muros reforzados, el muro con mayor rigidez fue el muro M-4 (57,62 MPa) más del doble que la rigidez de los muros M-2 y M-3 y 50% más que el muro sin refuerzo. La degradación de rigidez en los muros M-2 y M-3 es prácticamente igual, a partir del ciclo 11 con una distorsión de 0,0025 el muro tiene una pérdida de rigidez similar a los muros reforzados anteriores. El muro reforzado con malla electrosoldada presentó una degradación de rigidez del 78,38% con una distorsión del 0,0080. Mientras que los muros reforzados con malla de polipropileno tuvieron una pérdida de rigidez de 63,45% con igual distorsión (figura 11).
