PRESENCIA DE TIERRA COMO MATERIAL DE CONSTRUCCIÓN EN LOS INMUEBLES DE LA TRAZA ORIGINAL DE LA ANTIGUA GUATEMALA

Javier Quiñonez Guzmán¹, Elisa Ramirez², Estuardo Navichoc³

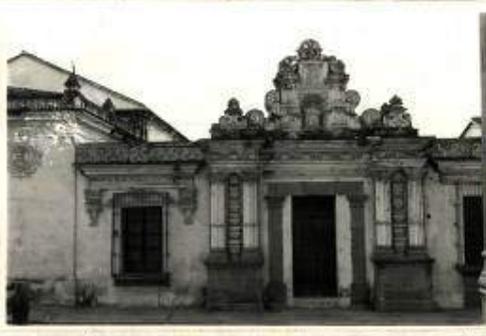
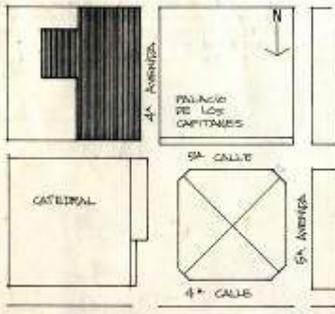
Figura 2. Primera página de la ficha de registro de uno de los inmuebles monumentales, Colegio Tridentino. (Fuente: CNPAG, formato digital proporcionado en marzo de 2017)

La figura 2 muestra un ejemplo de la primera página de las fichas de cada uno de los inmuebles catalogados como monumentales; éstas poseen datos más específicos de los mismos: ubicación, uso actual, nombre del edificio, dirección, el propietario, los datos legales de inscripción, una nomenclatura asignada, un croquis de su ubicación dentro de la traza urbana, la fotografía de la fachada, fecha y nombre de la clasificación y revisión del instrumento, el nombre del conservador, descripción general, descripción de la fachada, aspectos históricos – períodos constructivos, modificaciones, restauraciones, descripción del entorno, descripción del interior, registro fotográfico más detallado, materiales y sistemas constructivos de sus elementos, observaciones generales, bibliografía y anexos.

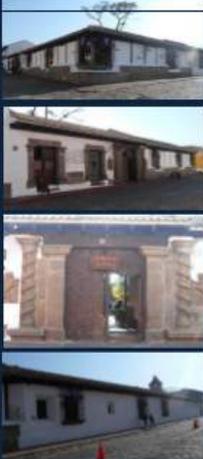
Figura 3. Información tabulada para cada uno de los 401 inmuebles de las 25 manzanas trabajadas (elaborado por Elisa Ramirez en abril de 2017)

La figura 3 refiere a la información del inmueble en el siguiente orden: la dirección según la nomenclatura de La Antigua Guatemala (algunos con referencia según su nombre popular), presencia de tierra en la composición de sus fachadas, uso de suelo actual, si posee o no ficha de registro por parte del Consejo Nacional para la Protección de La Antigua Guatemala (CNPAG), descripción según la ficha de registro del CNPAG, variación o actualización según inspección ocular en la investigación durante las visitas a los inmuebles en los meses de marzo y abril del presente año, y fotografías del inmueble. Esta tabulación se aplicó a cada uno de los 401 inmuebles dentro de las 25 manzanas de la traza original; los referidos en la figura 3 sirven como ejemplo para ilustrar dos de los inmuebles trabajados. La información fue generada del análisis de las fichas de registro y de las inspecciones oculares realizadas.

Luego de la tabulación de la información según la figura 3, se procedió a graficar dentro de cada una de las veinticinco manzanas de la traza original; la presencia o no de la tierra dentro de la composición de los elementos constructivos de las fachadas de los 401 inmuebles.

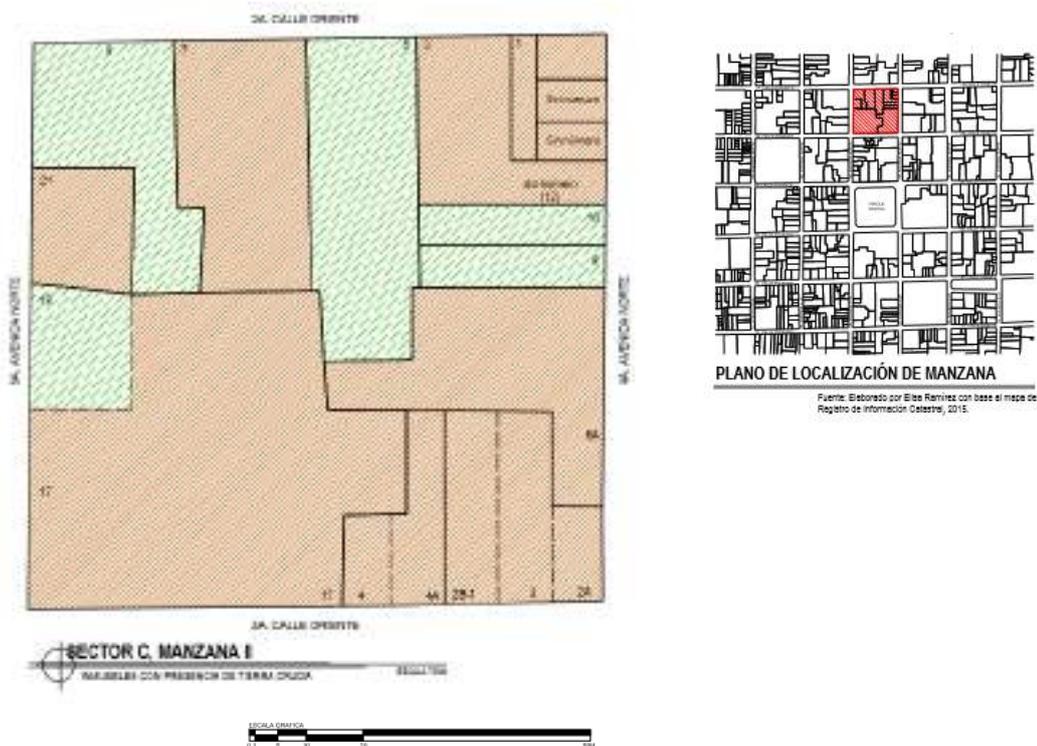
Figura 4. Presencia de la tierra dentro de las fachadas de los inmuebles que conforman una de las veinticinco manzanas de la traza urbana original de la ciudad (elaborado por Elisa Ramírez en abril de 2017)

Con rojo al lado derecho se indica la ubicación de la manzana dentro del plano de la traza urbana de la ciudad, el color café identifica la presencia de tierra en los inmuebles que la conforman, el color verde indica la no presencia de tierra dentro de los mismos, y las líneas negras indican la división física de los inmuebles según el mapa digital de registro de información catastral de 2015 proporcionado por la Unidad del Sistema de Información Geográfica (SIC), del Registro de Información Catastral (RIC), del Ministerio de Agricultura, Ganadería y Alimentación (MAGA), de Guatemala. La figura se muestra como ejemplo, las veinticinco manzanas poseen su figura propia.

La figura 4 presenta un ejemplo de la información graficada para cada manzana.

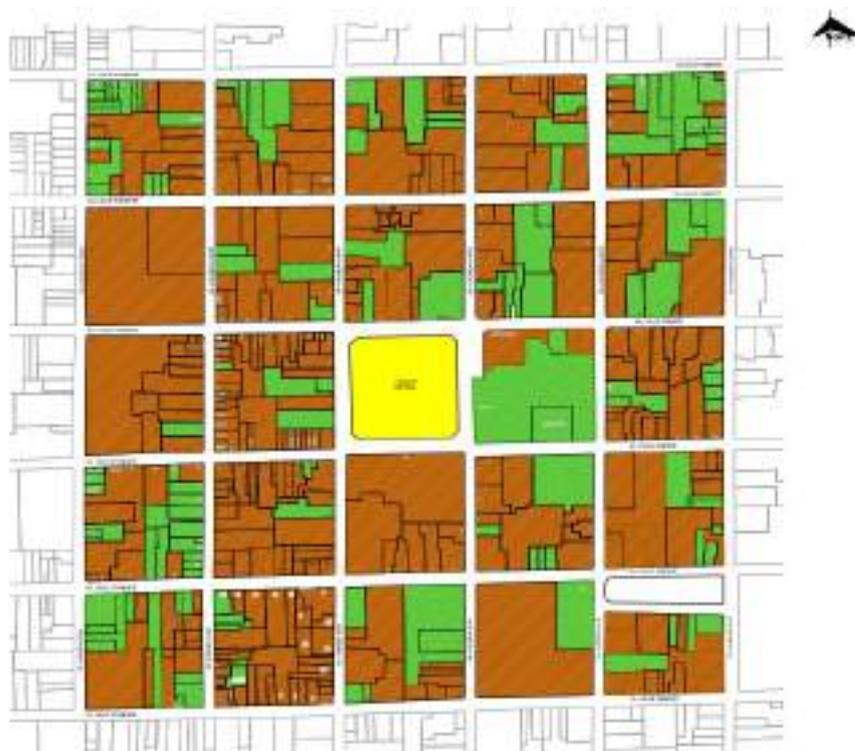
Figura 5. Presencia de la tierra dentro de las fachadas de los inmuebles que conforman la traza urbana original de veinticinco manzanas (elaborado por Elisa Ramírez en abril de 2017)

Para sintetizar la información se presenta a continuación la figura 5. El cuadro amarillo identifica al parque central de La Antigua Guatemala.
