COMPORTAMIENTO DE VIVIENDAS DE ADOBE SOMETIDAS A TERREMOTOS

Marcial Blondet (1); Gladys Villa Garcia(2); C sar Loaiza (3)

Se presentan brevemente las caracter sticas s micas de las construcciones con tierra tradicionales y construidas actualmente en Per . Se resumen las principales investigaciones llevadas a cabo en la Pontificia Universidad Cat lica del Per  sobre el comportamiento de estructuras de tierra sometidas a terremotos, y se discuten propuestas de refuerzo para mejorar la seguridad s mica de viviendas de tierra nuevas y existentes.

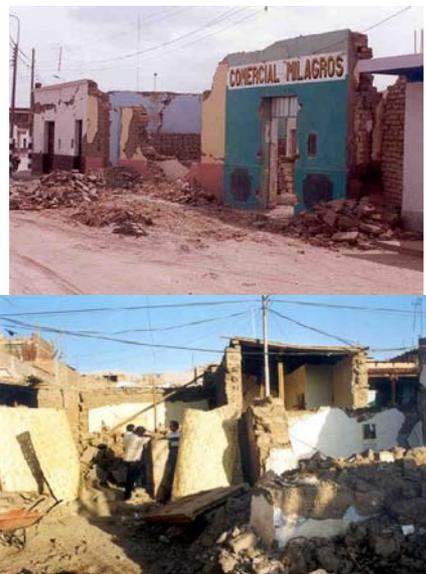
Fig. 3 – Daños en viviendas de adobe. Terremotos de Nazca (1996) y Arequipa (2001).

Desde los años 70, la Pontificia Universidad Católica del Perú (PUCP) y otras instituciones del país han desplegado un esfuerzo considerable para estudiar el comportamiento sísmico de las construcciones de tierra y para hallar técnicas sencillas para reducir su vulnerabilidad sísmica. La destrucción ocurrida en viviendas de adobe durante los terremotos peruanos más recientes, como el de Nazca de 1996 y el de Arequipa del año pasado demuestran, sin embargo, que los esfuerzos de investigación realizados no han llegado a beneficiar a los usuarios (Fig. 3). Aunque se han desarrollado técnicas sencillas y confiables para el diseño y construcción de viviendas de tierra, éstas no se utilizan y la mayoría de las construcciones de adobe que se construyen en el Perú son sumamente vulnerables ante los terremotos.

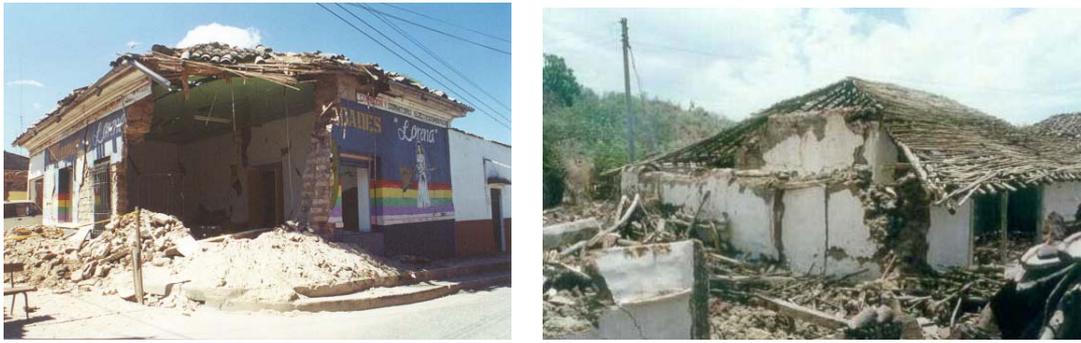
Fig. 4 – Daños en viviendas de tierra. Terremotos de El Salvador (1982) e India (1987).

Al comparar los efectos destructores de los terremotos sobre las construcciones de adobe de Perú con los producidos por eventos sísmicos en otras regiones del mundo, tales como el sismo de El Salvador en 1982 o el de India en 1987, se aprecia que las formas de falla de las viviendas de tierra son similares (Fig. 4). Las lecciones se repiten independientemente del lugar porque las formas constructivas son semejantes, los errores son los mismos y las consecuencias, lamentablemente, también.

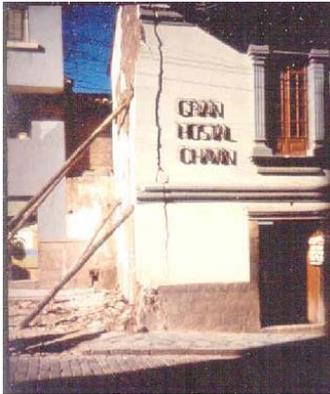
Fig. 10a – Agrietamiento de esquina.

Las fallas más comunes en los muros de adobe son producidas por las fuerzas sísmicas horizontales. Estas fuerzas pueden ser perpendiculares al plano de los muros y generar flexión. Los esfuerzos de tracción por flexión tienden a producir grietas verticales en las esquinas o encuentros de muros perpendiculares, ocasionando la separación de los muros y dejándolos libres para desplomarse o voltearse (Fig. 10a y 10b). Una vez que colapsa uno de estos muros, el techo cae indefectiblemente.

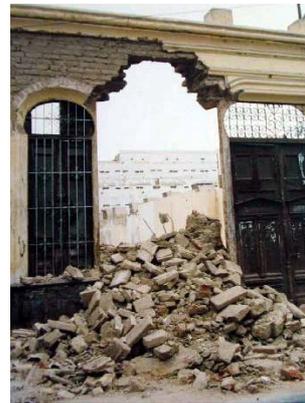
Fig. 10b – Falla por volteo.

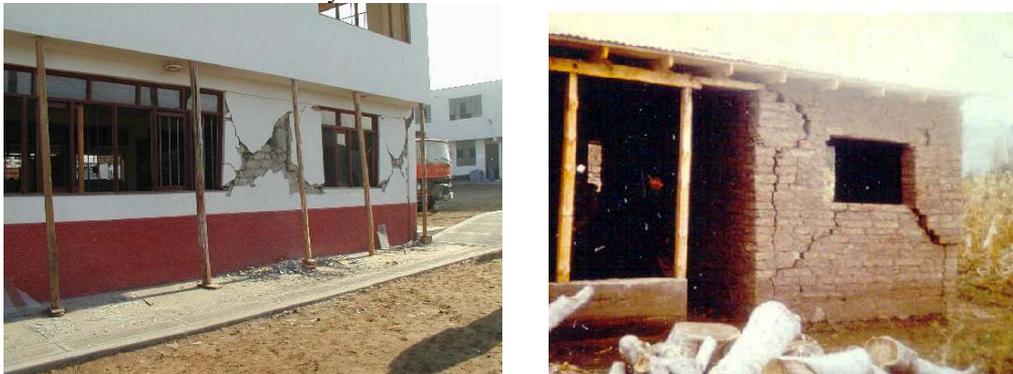
Fig. 11 – Grietas diagonales por corte en los muros.

Cuando las fuerzas horizontales actúan paralelamente al plano del muro, generan fallas por esfuerzo cortante que generalmente presentan un patrón de agrietamiento diagonal que sigue las juntas verticales y horizontales de los adobes (Fig. 11). Este efecto se debe generalmente a que el mortero que une a los adobes está fisurado como consecuencia de la contracción de secado y a la mala técnica constructiva.

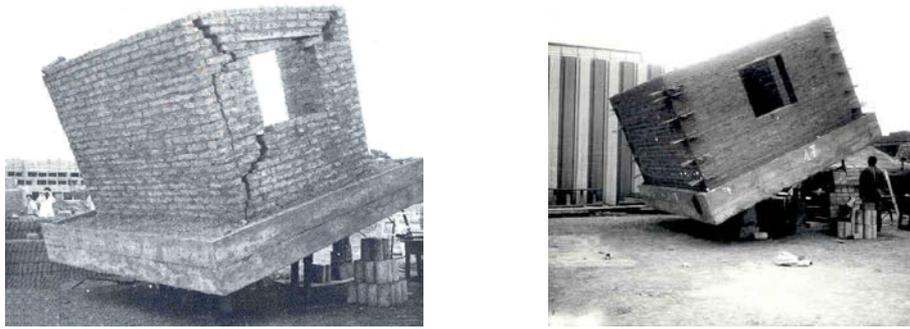
Fig. 12 – Módulos de adobe sin refuerzo y con refuerzo de caña en plataforma inclinable.

En 1973, se utilizó por primera vez el método estático de ensayo de estructuras de tamaño natural en una mesa inclinable [Blondet, 1973]. Sobre una plataforma de concreto se construyeron módulos de cuatro paredes de adobe con diferentes disposiciones de vanos. La idea era analizar los tipos de colapso de cada modelo. En este primer estudio se determinaron coeficientes sísmicos estáticos entre 0.23 g y 0.29 g y se logró reproducir los tipos

de colapso observados en estructuras reales. En etapas sucesivas, se probaron distintos tipos de refuerzo, incrementándose el coeficiente sísmico estático hasta 0.42 g (Fig. 12).

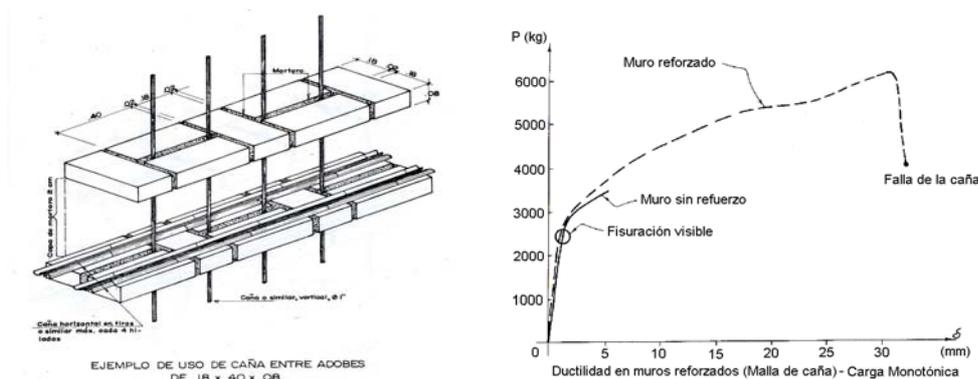
Fig. 13 – Efecto del refuerzo de caña en la resistencia al corte de muros de adobe.

Los refuerzos empleados pretendieron mejorar la resistencia y ductilidad de los muros. Se emplearon materiales sencillos y económicos como madera, caña y alambre. Se logró incrementar significativamente la ductilidad de los muros de adobe mediante el empleo de refuerzo vertical y horizontal de caña. La presencia del refuerzo incrementaba a casi el doble la carga horizontal máxima resistida y, lo que es más importante, incrementaba en casi 6 veces la deformación lateral del muro reforzado en comparación con el muro sin refuerzo (Fig. 13). Esto significó dotar de cierta ductilidad a la albañilería de adobe, frágil por naturaleza [Vargas, 1981].

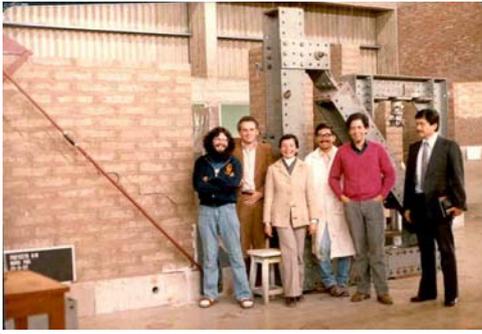
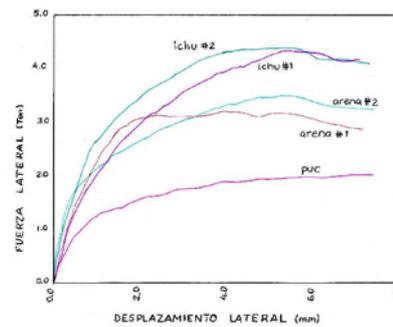
Fig. 14 – Efecto de la adición de arena o paja en el comportamiento ante cargas laterales.

Uno de los primeros proyectos desarrollados para investigar el comportamiento sísmico de las construcciones de adobe fue financiado por la Agencia para el Desarrollo Internacional (USAID). Se recogieron muestras de suelo de seis zonas del Perú con la finalidad de correlacionar sus características físicas, químicas y mineralógicas con la resistencia sísmica de la albañilería de adobe construida con cada suelo. Las principales conclusiones de esta investigación fueron que la arcilla es el componente más importante del suelo ya que provee la ligazón entre mortero y adobes. Sin embargo, el contenido de arcilla también incrementa la contracción por secado, que causa la fisuración del mortero. Se determinó que una manera de controlar la microfisuración debida a la contracción por secado es mediante la adición de ichu o paja y, en menor grado de arena gruesa al mortero (Fig. 14) [Vargas 1983, Bariola, 1985].

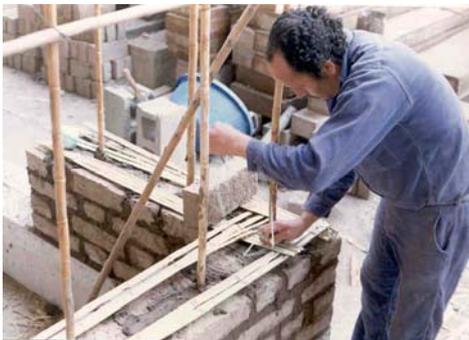
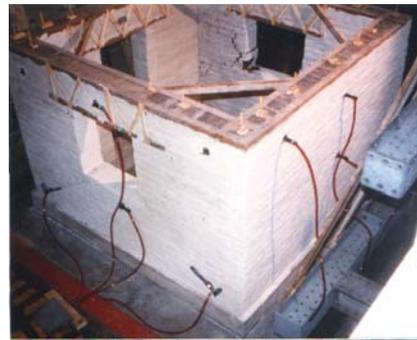
Fig. 15 – Construcción e instrumentación de módulo de adobe con refuerzo de caña.

Se realizaron varias investigaciones con el simulador de sismos para corroborar los resultados obtenidos con ensayos estáticos. En una primera etapa se construyeron módulos sin techo, de 3.30 m x 3.30 m en planta, con muros de 2.0 m de altura y 0.30 m de espesor. Los muros estaban reforzados con caña vertical cada 45 centímetros y caña chancada horizontal cada cuatro hiladas. Se colocó una viga solera superior de madera. Los módulos fueron instrumentados con sensores de desplazamiento y de aceleración (Fig. 15).

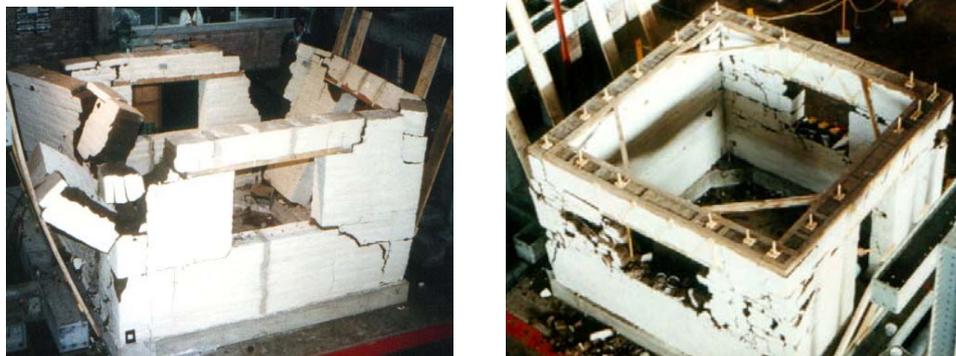
Fig. 16 – Ensayos de simulación sísmica de módulos de adobe sin y con refuerzo de caña.

Los módulos fueron sometidos a sismos simulados de amplitud máxima creciente. Se ensayaron dos módulos reforzados y uno sin reforzar. En el módulo sin refuerzo durante el sismo de 70 mm (0.4g) la frecuencia natural se redujo de 12 a 8 Hz (o sea que la rigidez lateral se redujo al 40% de la inicial) y luego bajó bruscamente a 1.8 Hz (valor correspondiente a muros vibrando libremente) cuando las paredes se separaron en las esquinas. El módulo colapsó abruptamente durante el sismo de 100 mm (se retiraron los instrumentos antes de este ensayo). En el caso de los módulos reforzados la degradación de la rigidez fue gradual, se llegó a alcanzar el desplazamiento máximo del simulador de 140 mm. Las aceleraciones máximas en la base alcanzaron 1.1 g y 1.6 g y los desplazamientos máximos relativos fueron del orden de 90 mm en el extremo superior de la pared transversal y de 50 mm en el extremo de la pared paralela al movimiento. Ninguno de los módulos reforzados llegó a colapsar, a pesar de las altas aceleraciones y desplazamientos alcanzados. Estos ensayos corroboraron que es indispensable reforzar las construcciones de adobe para evitar su colapso estructural [Bariola, 1985].

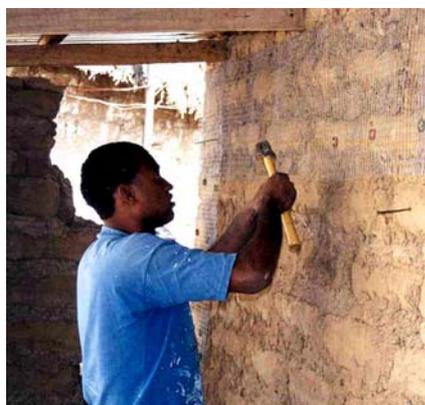
Fig. 17a – Refuerzo de malla de alambre electrosoldada.

En 1994 se inicia la búsqueda de soluciones para reducir la vulnerabilidad de viviendas de adobe construidas sin refuerzo alguno. A través de un Convenio con el Centro Regional de Sismología para América del Sur (CERESIS) y con el financiamiento de la fundación GTZ de Alemania se llevó a cabo una investigación para desarrollar técnicas sencillas que permitiesen reforzar externamente viviendas existentes de adobe para tratar de retardar su colapso ante un terremoto severo [Zegarra, 1997 y 1999]. Se probaron distintos materiales de refuerzo como tablas de madera, sogas, malla de alambre tipo gallinero y malla electrosoldada. Para investigar la influencia de los refuerzos sobre el comportamiento sísmico de los muros de adobe, se realizaron ensayos de simulación sísmica en muros en forma de “U”. Con estos ensayos se determinó que la malla electrosoldada con cocada de $\frac{3}{4}$ de pulgada y 1 mm de diámetro, era muy efectiva. La malla fue clavada con chapas metálicas contra el adobe, colocada en franjas horizontales y verticales simulando vigas y columnas. Luego se tarrajeó el área reforzada con mortero de cemento y arena. Este resultado se corroboró posteriormente mediante ensayos de simulación en módulos que representaban viviendas de adobe ubicadas en la Costa y en la Sierra del Perú, comparando el refuerzo propuesto con la construcción tradicional (Figs. 17a e 17b).

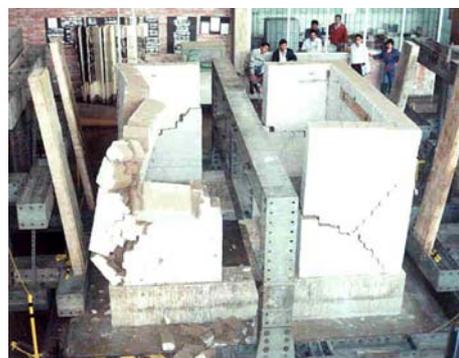
Fig. 17b – Ensayos de muros en U.

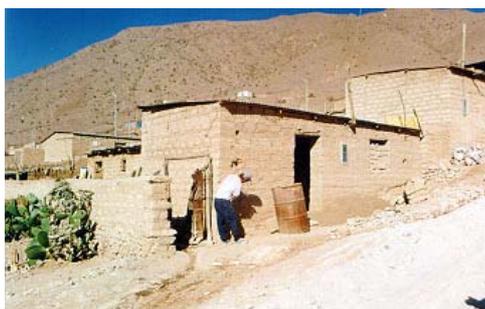
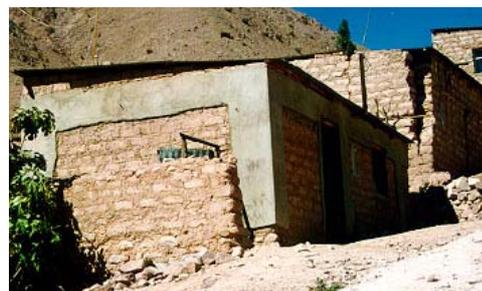
Fig. 18 – Vivienda de adobe en Moquegua antes y después del sismo del 2001.

El proyecto concluyó con el refuerzo de 16 viviendas prototipo en diversas localidades. Dos de las viviendas reforzadas, ubicadas en Moquegua, sufrieron los embates del sismo del 2001. En este “ensayo real”, ante el gran Maestro Terremoto, las dos viviendas reforzadas demostraron su eficacia, pues fueron las únicas en sus respectivos pueblos que no sufrieron daño alguno, y fueron empleadas como refugio inicial [Zegarra, 2001]. Esta constatación *in situ* de los resultados experimentales es extraordinariamente importante (Fig. 18).
