REFUERZO SÍSMICO DE EDIFICACIONES HISTÓRICAS CON TIERRA DE DOS PISOS CON PLACAS DE ACERO, EN BOGOTÁ, COLOMBIA

Daniel M. Ruiz¹, Natalia Barrera², Juan C. Reyes³, Juan C. Rivera⁴

Pontificia Universidad Javeriana, Facultad de Ingeniería, Colombia,

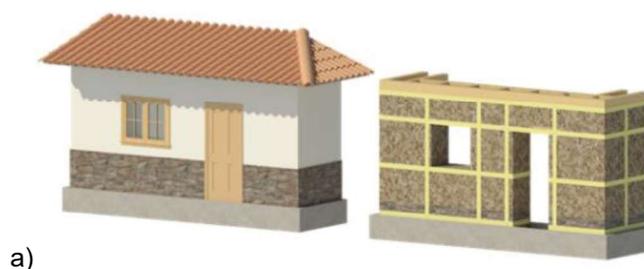
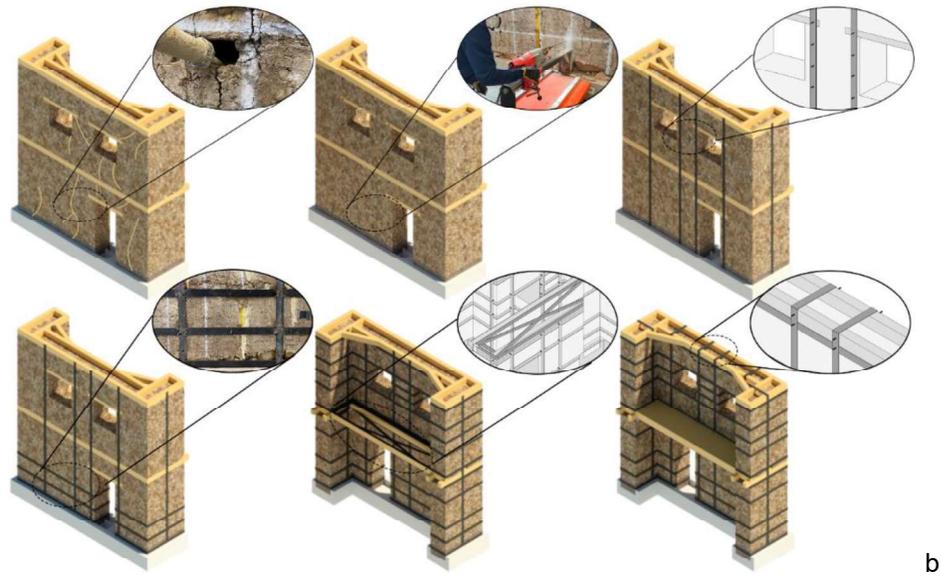
Figura 1. a) Casa de un nivel reforzada con entramados en acero (Ruiz et al., 2022), b) proceso de reforzamiento con placas de acero para un muro de dos pisos (Ruiz et al. 2023a)

La rehabilitación con mallas proporciona una mayor ductilidad al sistema estructural, donde se prolonga la vida de la estructura durante un sismo y retarda la ocurrencia del colapso (Yamín et al., 2007). En Colombia se ha propuesto para el refuerzo estructural de los muros tanto de adobe como de tapia pisada la adición de elementos de madera o platinas de acero, los cuales se instalan a ambos lados de los muros en sentido vertical y horizontal formando una retícula, y deben conectarse con varillas de acero que atraviesan los muros (Figura 1a).

En la figura 1b se muestra una imagen del proceso de reforzamiento de un muro de dos pisos (tomado de Ruiz et al. 2023a). Estos elementos verticales y horizontales se cubren con pañete de cal-arena-mortero. Esta técnica de reforzamiento se ha implementado de acuerdo con lo establecido en la norma AIS-610-EP-2017 (AIS, 2017) y sus principales características se enuncian a continuación:

- La técnica fue propuesta por Reyes et al. (2020) y consiste en la instalación de placas de acero estructural A36 de 6,35 mm de espesor y 101,6 mm de ancho, en ambas caras de los muros de tierra (tanto para adobe como para tapia pisada), tal y como se muestra en la figura 1.

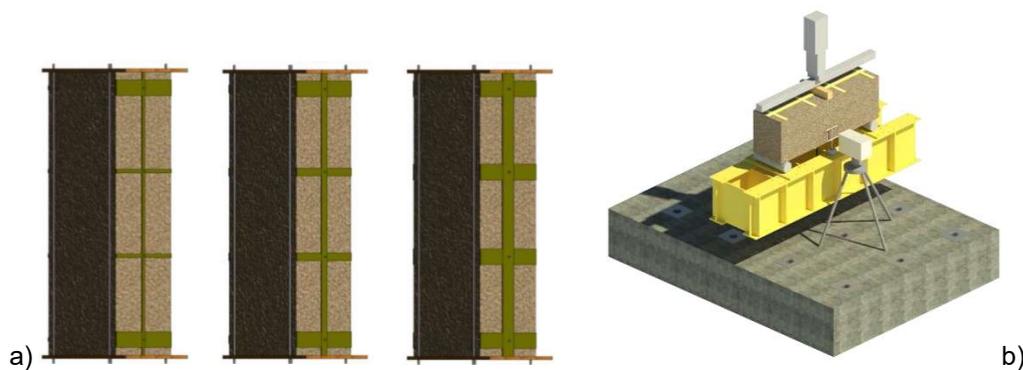
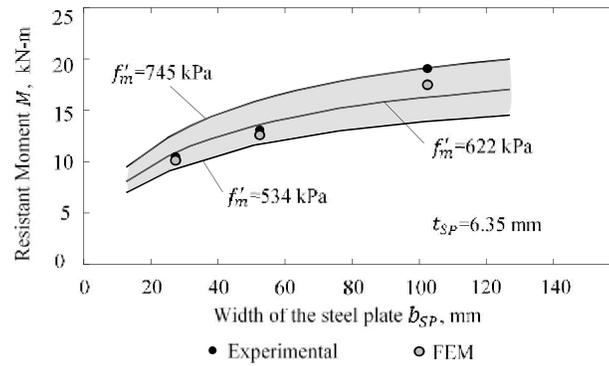
Figura 3. a) Esquema de elementos de tapia pisada reforzados con placas de acero de 25 mm, 50 mm y 100 mm de ancho b) montaje experimental del ensayo de flexión c) comparación de resultados de modelo analítico, experimental y numérico (Ruiz et al., 2022)

Usando el material recuperado de una casa en demolición y transportado posteriormente en lonas al laboratorio, se construyeron muestras de grandes dimensiones de tapia pisada (de 10 kN de peso cada una) con y sin refuerzo con placas de acero de diferentes dimensiones. Las probetas se sometieron a cargas fuera del plano del muro mediante un ensayo de flexión.

Con los resultados se determinó la influencia que tiene la cuantía de acero en el momento resistente de una sección transversal de tierra. Las pruebas experimentales se hicieron sobre especímenes representativos de una sección de un muro de tapia pisada de 60 cm de espesor, 50 cm de ancho y 180 cm de altura. Los especímenes se reforzaron con placas de acero con anchos de 2.5 cm, 5.0 cm y 10.0 cm como se muestra en la figura 3a. Estas placas de acero se ajustaron al 50%, 100% y 200% de la cuantía indicada en la norma AIS-610-EP-2017. Las pruebas de laboratorio a flexión se configuraron de acuerdo con el montaje mostrado en la figura 3b. Posteriormente, los resultados se ajustaron a un modelo analítico (interlayer slip) y validado con un modelo numérico como se presenta en la Figura 3c y en la referencia Ruiz et al. (2022). En esta figura 3c se tiene el momento resistente en el eje y y el ancho de platina de refuerzo en el eje x . Se comparan los resultados experimentales con los resultados del modelo numérico por elementos finitos (FEM) y en franjas de color gris se representan la predicción del modelo analítico para los valores de resistencia a la compresión (f'_m) obtenidas en el Laboratorio. Los resultados sugieren que el modelo analítico es capaz de predecir la respuesta experimental de elementos de tierra reforzados con placas de acero de diferentes dimensiones (las ecuaciones se presentan en la referencia Ruiz et al., 2022), ya que el error en la predicción entre el modelo analítico y los resultados experimentales se situó entre el 2% y el 15%.

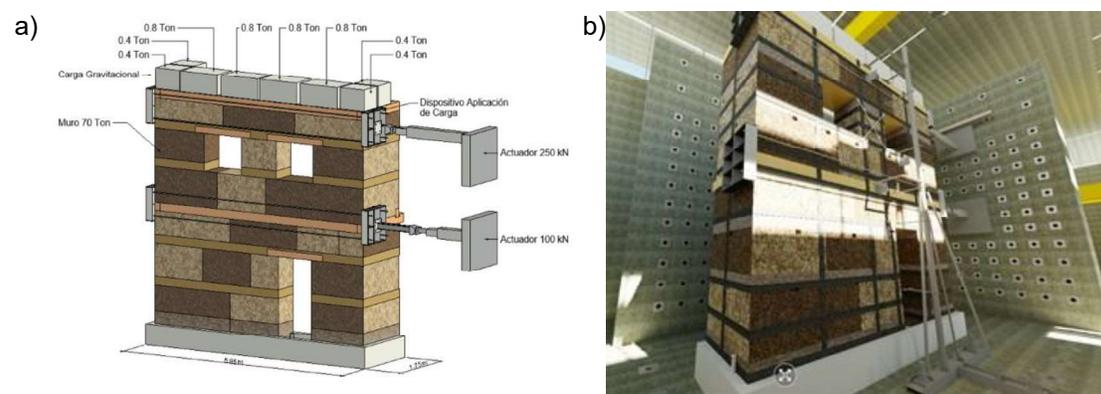
Figura 4. a) Montaje experimental de ensayo pseudo-estático de muro de dos pisos sin refuerzo b) montaje de muro reforzado de dos pisos con placas de acero

El espécimen es similar a un muro interior o de fachada de una casa tradicional de dos pisos con las siguientes dimensiones: 5.95 metros de alto, 6.20 metros de largo y 0.65 metros de espesor (Figura 4a). De manera particular, este muro corresponde a uno encontrado en una edificación histórica de La Candelaria. Adicionalmente, el muro construido en el laboratorio tenía aberturas de dos ventanas en el segundo piso y una puerta en el primer nivel.

El muro fue ensayado con y sin refuerzo con platinas de acero tal como se establece en el documento AIS-610-EP-2017. El muro fue anclado a la losa de reacción por medio de anclajes a la viga de cimentación y se instalaron actuadores encargados de aplicar la carga paralela al plano. Con el fin de tener una construcción representativa, el modelo incluyó la cimentación con piedras, entrepiso en madera y vigas de coronación de la cubierta. El ensayo se realizó con dos actuadores dinámicos (uno en cada nivel del muro) y se le aplicaron cargas paralelas al plano del muro. El procedimiento de ensayo consistió en un primer protocolo de carga del muro sin refuerzo, el cual después de haber sido dañado y fisurado se refuerza por medio de platinas de acero de confinamiento y un mejoramiento del diafragma. En la Figura 4b se muestra un esquema del muro reforzado.

- Las placas de acero conforman anillos alrededor del muro en las ubicaciones mostradas en la figura 4b. Las placas se sueldan en las esquinas del muro.

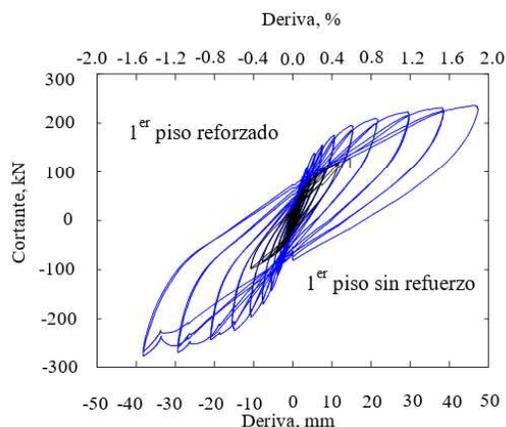
Figura 5. Comparación de ciclos de histéresis de cortante de primer piso para el muro sin refuerzo y muro reforzado. Adaptado de (Ruiz et al. 2023a)

Debe mencionarse que, mientras que en la prueba no reforzada el segundo piso mostraba un mayor nivel de daños y grietas, en el caso del muro reforzado las principales grietas aparecían en el primer piso. Por último, debe considerarse que la resistencia a la carga lateral del muro de Tapia Pisada aumenta un 188% (de 96 kN a 277 kN) y un 227% (de 69 kN a 226 kN) para la primera y la segunda planta, respectivamente. En resumen, el muro no reforzado tenía una resistencia media al esfuerzo cortante en la base de 115 kN y el muro reforzado resistía 252 kN.

El muro rehabilitado con placas de acero presenta ciclos de histéresis más amplios que demuestran una mayor capacidad de disipación de energía que el espécimen no reforzado. En conjunto, los resultados evidencian una mejora relevante en la capacidad de resistencia y deriva, y por tanto una ganancia sustancial en la capacidad de ductilidad. Estos resultados sugieren que el refuerzo con placas de acero mejora el comportamiento sísmico de muros de tierra.

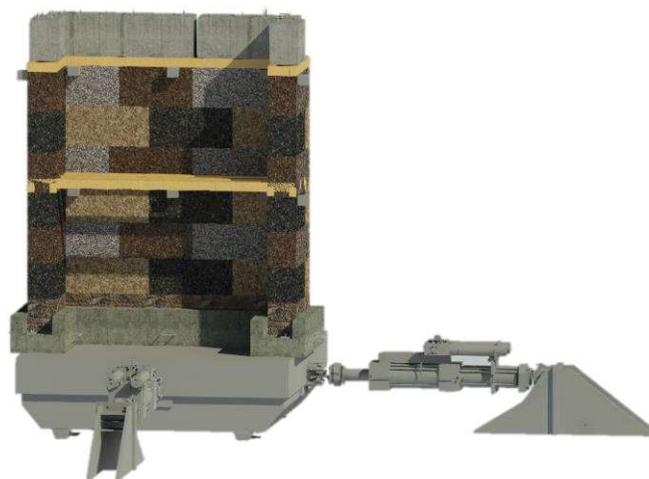
Figura 6. Montaje de modelo de muro de dos pisos en mesa vibratoria

En el laboratorio de estructuras de la Pontificia Universidad Javeriana se llevaron a cabo ensayos de mesa vibratoria sobre muros de tapia pisada a escala 1:2 (figura 6). En estos ensayos dinámicos, se evaluaron especímenes de dos pisos con planta en forma de "C" (uno no reforzado y otro reforzado), para estudiar el comportamiento en el plano y fuera del plano. Las características de los prototipos en tierra a escala reducida se establecieron siguiendo las dimensiones geométricas promedio encontradas tras el análisis de las casas patrimoniales de dos niveles construidas en tierra en la zona histórica de Bogotá.

La escala 1:2 se determinó teniendo en cuenta la capacidad de la mesa vibratoria biaxial MTS en términos de carga máxima y momento de vuelco (el peso del modelo reforzado es de unos 100 kN) y de sus dimensiones totales de 3 x 3 metros. La mesa vibratoria biaxial proporciona un desplazamiento longitudinal (x) y lateral (y) máximo de ± 250 mm, una aceleración máxima de 10g y una velocidad pico de 1 m/s. Cada muro (reforzado y no reforzado) presentó una altura total de 3140 mm desde la base de los cimientos hasta la parte superior de los muros los cuales tenían un espesor de 320 mm (a escala real serían 640 mm).

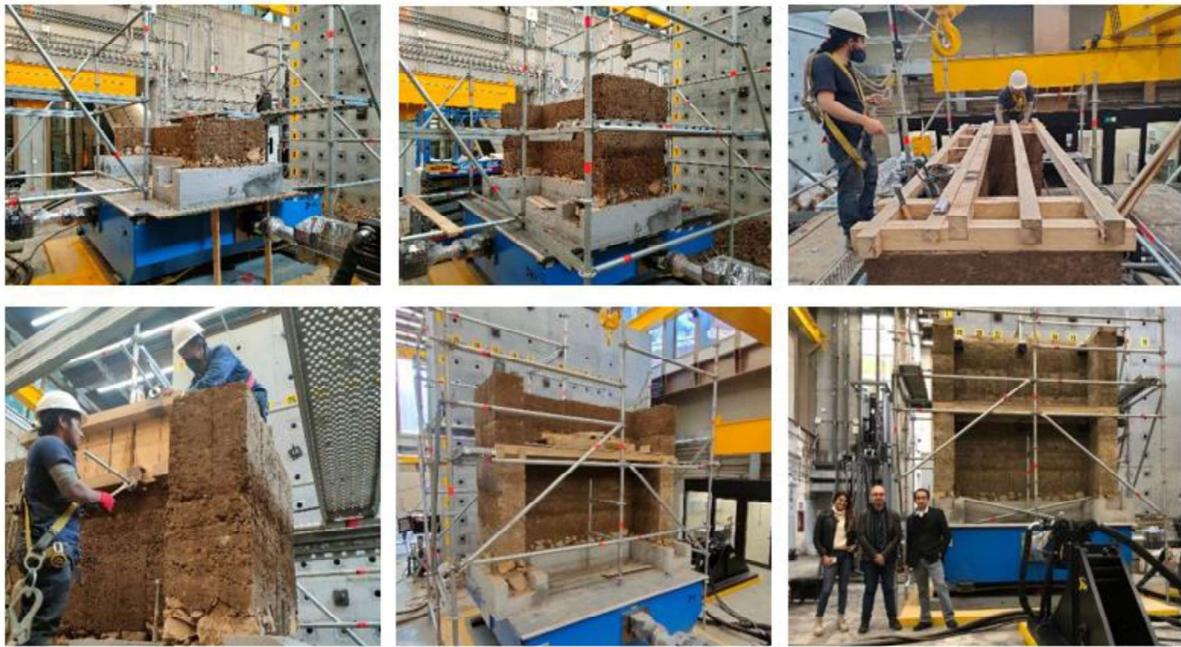
Figura 7. Proceso Constructivo Muro a Escala 1:2 de dos pisos de tapia pisada

Una vez definido el protocolo de carga, se procedió a construir sobre la mesa vibratoria el muro de tapia pisada a escala 1:2 sin refuerzo. En la figura 7 se muestra el procedimiento seguido. La instrumentación de los modelos ensayados en la mesa vibratoria consistió en 20 acelerómetros sísmicos, 18 de ellos instalados en los modelos y 2 de ellos en la plataforma de la mesa de vibración. Diez de los acelerómetros registrarán los movimientos en el eje x y los 10 restantes los movimientos en el eje y . Una vez sometido el espécimen a las señales de aceleración, se evidenciaron daños reparables desde la ejecución del segundo sismo del 20% de probabilidad de excedencia en 50 años.

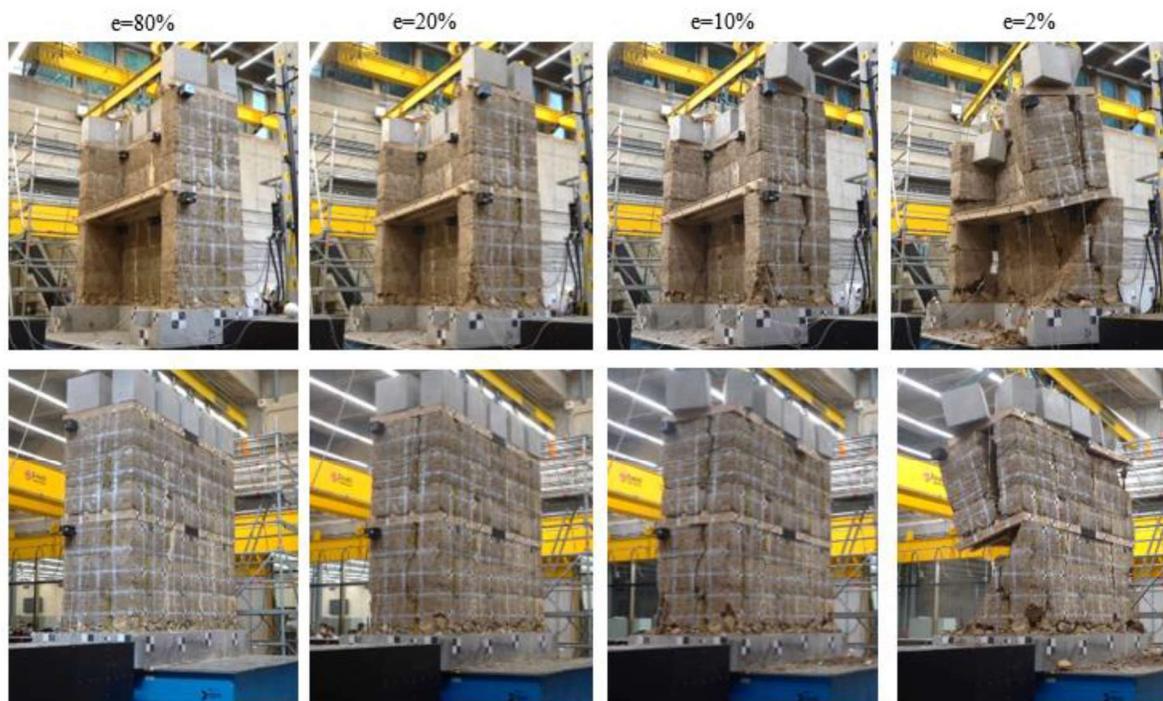
Figura 8. Proceso de agrietamiento y mecanismo de falla de ensayo de mesa vibratoria de muro a escala 1:2 de dos pisos de tapia pisada sin refuerzo

Desde este sismo es posible evidenciar un leve desplazamiento del segundo piso de tapia con respecto al primero, el cual se acentúa e incrementa en los siguientes dos sismos. Los daños severos se presentaron a partir del tercer movimiento sísmico, correspondiente al 10% de excedencia en 50 años; esto finalmente desencadenó el colapso parcial de la estructura para el sismo con probabilidad de excedencia del 2% en 50 años. La figura 8 presenta el patrón de daño del muro después de cada sismo desde perspectivas opuestas, allí se puede evidenciar las grietas predominantes. Es importante resaltar, que el daño del muro sin refuerzo se presenta tanto en el primer nivel cómo en el segundo nivel, aunque, es más crítico en el primero.

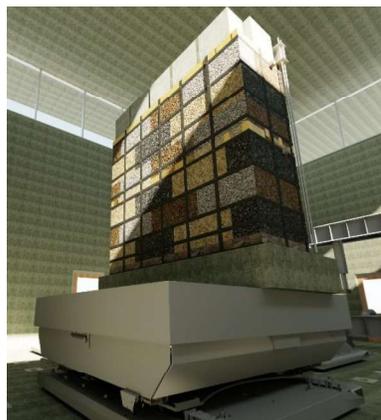
Figura 9. Muro de dos pisos a escala 1:2 de tapia pisada de dos pisos reforzado con placas de acero sobre mesa vibratoria biaxial.

Después de ensayar y fallar el primer modelo de muro de tapia pisada a escala en la mesa vibratoria biaxial, se construyó otro muro idéntico utilizando la misma mano de obra y el mismo material recuperado del colapso de los ensayos anteriores. Tras esperar un mes de secado bajo las condiciones ambientales del Laboratorio de Estructuras, este segundo muro se refuerza con placas de acero. Una vez reforzado (figura 9), se ensaya con el mismo procedimiento seguido para el muro de tapia pisada no reforzado. La propuesta de reforzamiento se hace bajo los lineamientos de la norma AIS 610 – EP17 (AIS, 2017) usando entramados de acero. Para el reforzamiento del modelo de laboratorio y con el fin de cumplir con la escala, se utilizaron platinas de 50.8 mm de ancho y 3.2 mm de espesor (escala 1:2).

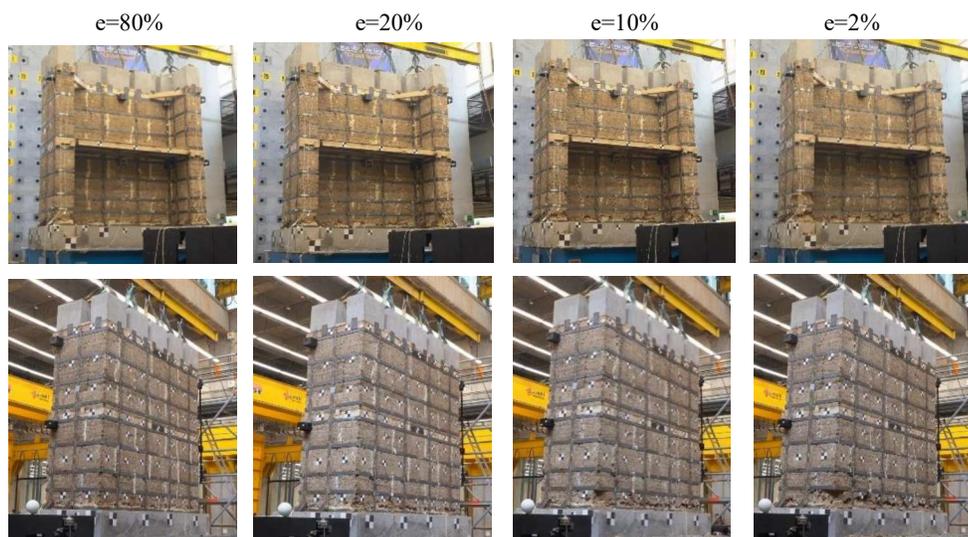
Figura 10. Proceso de agrietamiento de ensayo de mesa vibratoria de muro a escala 1:2 de dos pisos de tapia pisada reforzado

Considerando la figura 10, para el caso del espécimen reforzado, las grietas se concentraron en la base del espécimen y en el primer piso, mientras que en el segundo nivel los daños fueron poco perceptibles. A diferencia del muro sin refuerzo, no se presentó un deslizamiento diferencial entre los dos pisos del muro de tapia, el espécimen se comportó como una unidad. Las fisuras reparables se fueron evidentes desde el sismo del 20% siendo estas, en su mayoría, correspondientes a las uniones constructivas entre los bloques de tapia. Con respecto a la verticalidad del muro se vio afectada a partir del sismo del 20% de excedencia en 50 años y fue incrementando ligeramente debido a la pérdida de material en la base. El daño en la base se evidenció de forma notoria alrededor de todo el muro en sentido horizontal, y en las esquinas. Es evidente al comparar las figuras 8 y 10 que el muro reforzado no presenta daños importantes aún para aceleraciones en la base de 0.53g (correspondientes al
