PALAFITA É ARQUITETURA: ANÁLISE TIPOLÓGICA DAS CONSTRUÇÕES COM TERRA NA ÁREA DE ABRANGÊNCIA DO PROJETO RIO ANIL

José Moraes Júnior¹, Maria Justina da Silva Castro²

Palavras-chave: construção com terra, tipologia arquitetônica, projeto Rio Anil

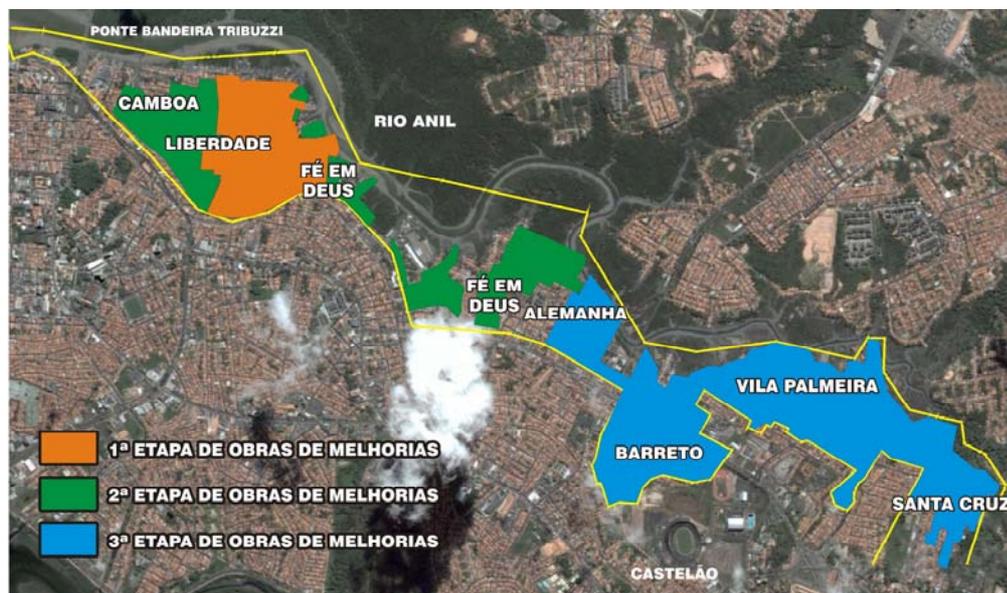
Criadas para suprir o uso do Lazer, do Desporto e da Cultura da população local, estas áreas contarão com aparelhos, quadras poliesportivas, playgrounds, quiosques lanchonetes/bares, quiosques para bate papo, banheiros públicos, policiamento, ciclovias e estacionamentos que auxiliaram na minimização dos impactos ambientais, sociais e culturais locais. Divide-se em três áreas de intervenção, a AI-08 e AI-22, respectivamente, a Praça da Liberdade e o Parque da Alemanha, Mirantes e esportes. A figura 1 representa a área de implantação do projeto.

Figura 1 – Área de implantação do Projeto Urbanístico Rio Anil

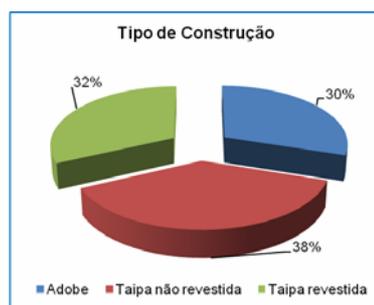
Das 172 construções estudadas, cerca de 38% são de taipa não revestida, 32% de taipa revestida e 30% de adobe (figura 2). Foi constatado que quanto à situação das construções a maioria está em estado ruim. Sendo que 98% das casas de adobe encontram-se em estado ruim, e apenas 2% em estado regular; nas casas de taipa não revestida todas (100%) encontram-se em situação ruim, e nas de taipa revestida 97% em estado ruim e 3% em estado regular. Nota-se que são necessárias medidas que visem oferecer o mínimo de salubridade a estas pessoas que residem nesta área.

Figura 2 – Gráfico tipo e situação de construção

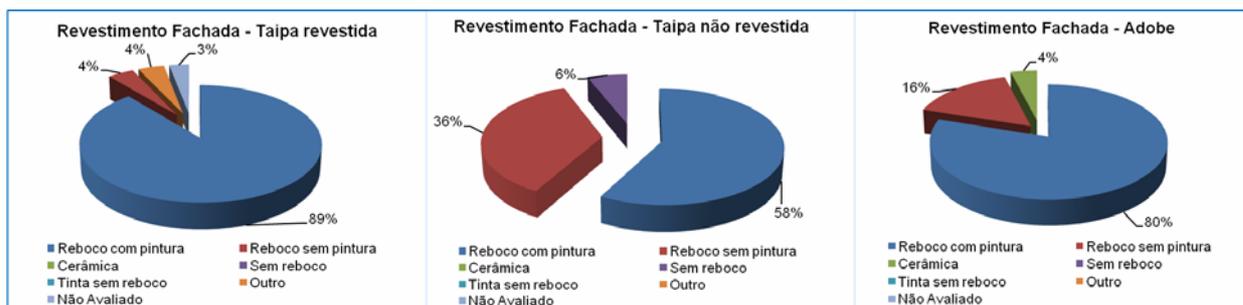
Os materiais aplicados para revestimento das fachadas se concentram principalmente em reboco com ou sem pintura. Nas casas de adobe 80% possuem revestimento em reboco com pintura, 16% reboco sem pintura e apenas 4% em cerâmica. Nas construções em taipa não revestida 58% com reboco com pintura, 36% reboco sem pintura e 6% sem reboco. Nas construções com taipa revestida 89% com reboco com pintura, 4% reboco sem pintura, 4% de outros materiais e 3% de não foram avaliados (figura 3).

Quanto à situação¹ do revestimento da fachada o maior percentual é ruim com variação de 20% a 85% das construções.

Figura 3 – Tipo de Revestimento da Fachada

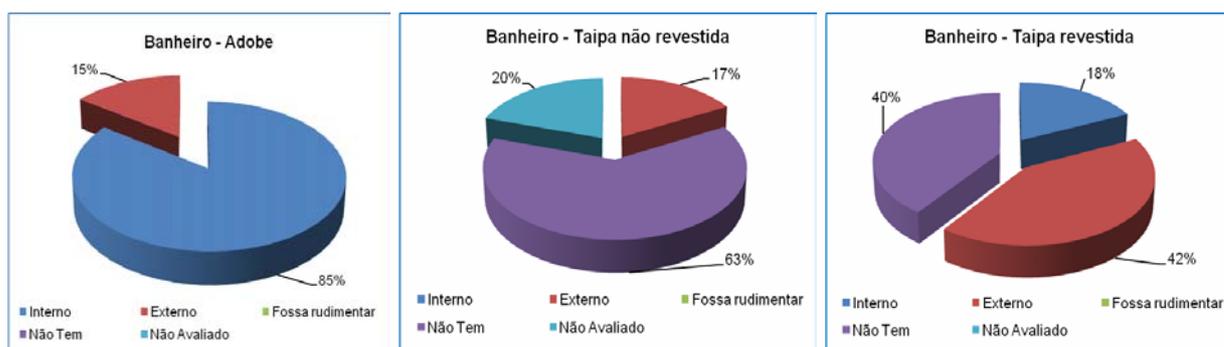
Os banheiros identificados na área são do tipo interno, externo ou inexistente. Nas construções em adobe 85% é interno e 15% externo. Nas construções de taipa não revestida 17% é externo, 20% das construções não foram avaliadas e 63% não possuem banheiro. Nas edificações com taipa revestida foram 42% de externo, 40% não possuem banheiro e 18% possuem banheiro interno (figura 4).

Quanto à situação dos banheiros notou-se que a maioria se encontra em estado ruim com percentual na ordem de 96%, com apenas algumas unidades em estado regular. Em alguns casos não foi possível avaliar a situação dos banheiros.

Figura 4 – Tipo de banheiro

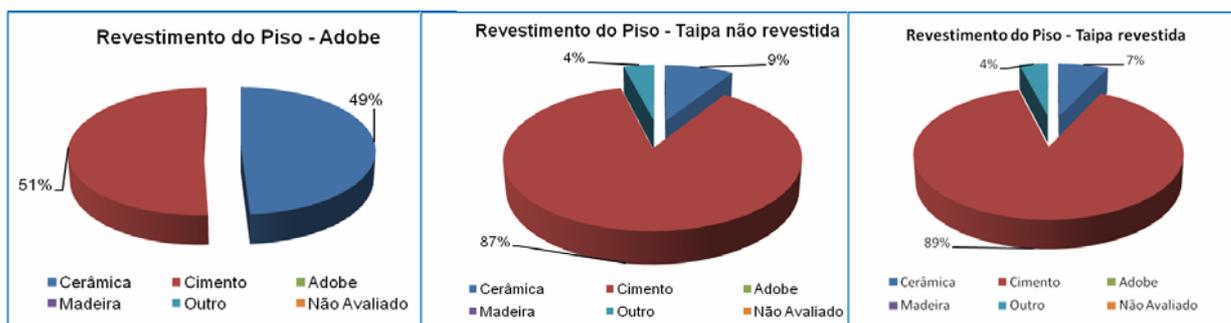
Os principais revestimentos de piso encontrado foram: cerâmico, cimentado e chão batido. Nas casas de adobe 51% em piso cimentado e 49% em revestimento cerâmico. Nas casas de taipa não revestida 87% em piso cimentado, 9% cerâmico e 4% de outros materiais. Para as casas de taipa revestida encontrou-se 89% em revestimento cimentado, 7% cerâmico e 4% outros materiais (figura 5). A situação dos pisos é ruim, com percentual variando entre regular com 6% e ruim com 65%.

Figura 5 – Tipo revestimento de piso

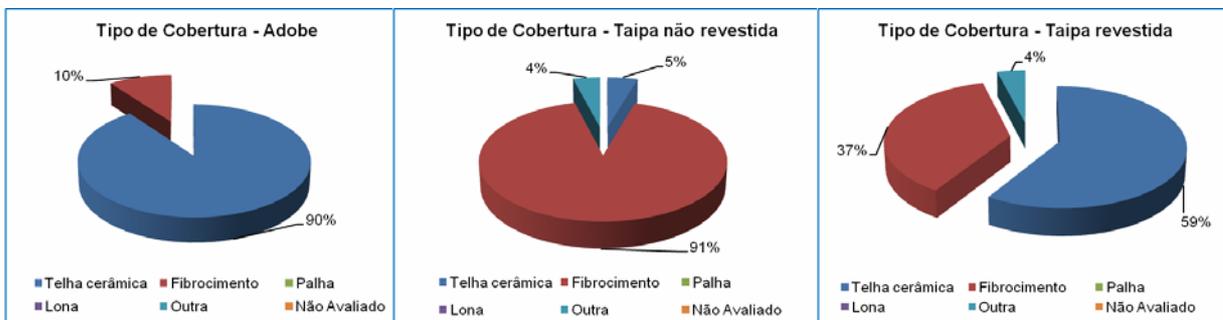
As coberturas são executadas em sua maioria em telha cerâmica, seguida de telha de fibrocimento. Nas casas de adobe 90% são em telha cerâmica e 10% em fibrocimento. Nas casas de taipa não revestida 91% em fibrocimento, 5% telha cerâmica e 4% outros. Já nas casas de taipa revestida 59% em telha cerâmica, 37% fibrocimento e 4% outros (figura 6). A situação é ruim em 92% das casas e 1% regular.

Figura 6 – Tipo de cobertura
