## **DIÁLOGOS ENTRE INGENIERÍA Y EL PROYECTO DE RESTAURACIÓN. LA DIRECCIÓN DE ARQUITECTURA DEL MINISTERIO DE OBRAS PÚBLICAS FRENTE AL 27F**

**Carolina Aguayo Rojas<sup>1</sup>, Eduardo Hurtado Gajardo<sup>2</sup>, Jocelyn Tillería González<sup>3</sup>**

<sup>3</sup> Departamento de Ingeniería Dirección de Arquitectura del Ministerio de Obras Públicas, Chile.

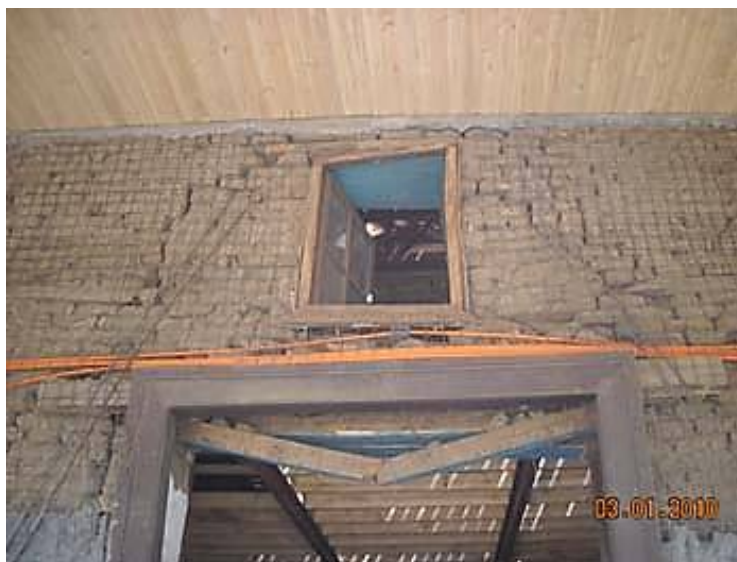
Figura 1. Iglesia San Pedro de Alcántara, post-terremoto, marzo 2010

Como en este caso, posterior al terremoto, se pusieron en jaque varias posturas teóricas y estructurales de intervención en inmuebles patrimoniales, como por ejemplo, cuando se proyectó la restauración, se concibió sólo intervenir aquellas áreas que se encontraban dañadas estructuralmente. Fue justamente en aquellas áreas no intervenidas donde se generó el daño y a lo cual se tuvo que aplicar en forma posterior al terremoto la solución indicada precedentemente o bien reconstruir. Por otro lado, el ingeniero del proyecto había estimado colocar las mallas a modo de franjas dispuestas en forma diagonal, situación que fue modificada en obra dispuesta continuamente por ambas caras de forma completa.

Sobre los nuevos criterios, las buenas y malas prácticas, nos encontramos con intervenciones que mostraron un buen comportamiento estructural como la malla electrosoldada en el proyecto de restauración de la Iglesia de San Pedro de Alcántara, en que todo elemento consolidado con este sistema resistió el sismo, y aquellas áreas no consolidadas generaron graves daños, lo que dio pie a la formación de un nuevo criterio asociado a una “conservación preventiva” que deberán tener presentes los proyectos de restauración en áreas no dañadas a la fecha.

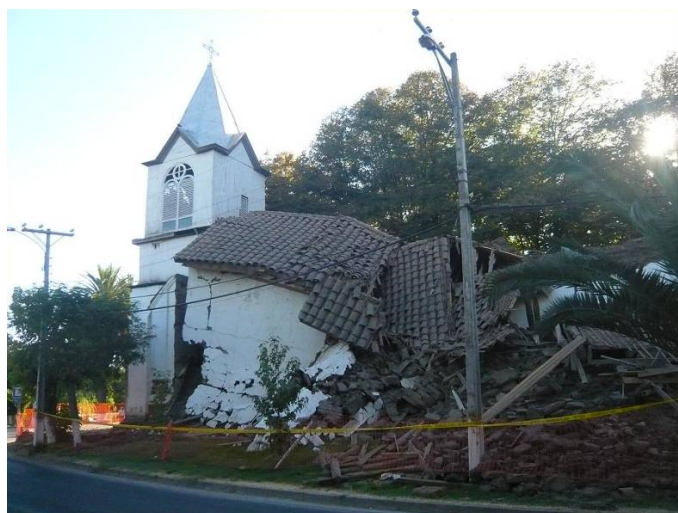
Figura 3. Iglesia de Guacarhue post-terremoto, año 2010

Este inmueble -como la mayoría de los emplazados en este territorio- ha debido resistir diversos sismos que han generado daños acumulados, y contaba además con problemas de humedad asociados a la proximidad de las fundaciones al nivel freático.

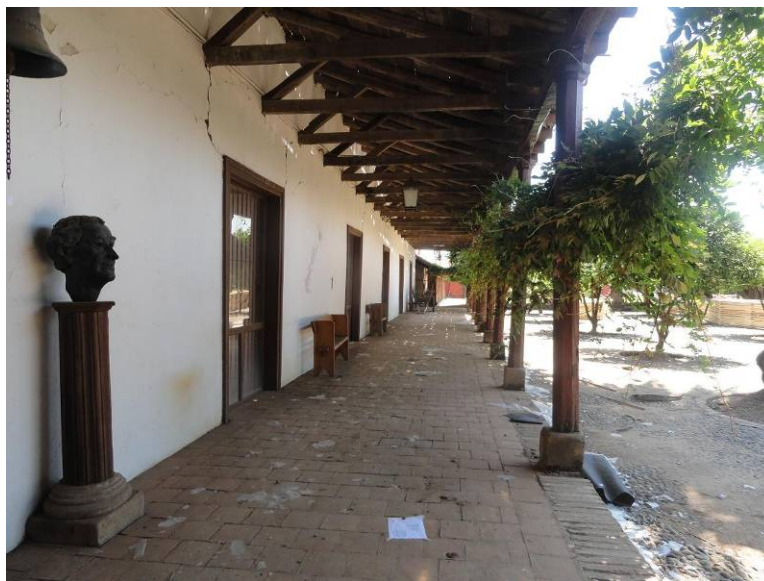
Figura 4. Villa Cultural Huilquilemu, año 2011.

La Villa Cultural de Huilquilemu corresponde a un inmueble del tipo casa estancia, edificada en la primera mitad del siglo XIX, a través de albañilería de adobe, sus recintos se encuentran configurados en torno a dos patios conectados a través de corredores con columnas de madera, con cubierta de madera y teja muslera. Tras el último sismo del 2010 este inmueble ha sufrido daños mínimos en la edificación de adobe original, presentando solamente colapso en un área intervenida.
