CARUNA, EL RESCATE DE UN AISLATE NATURAL DE TIERRA

Fundación Altiplano, Chile

Palabras clave: restauración, arquitectura de tierra, techo de barro, vivienda andina

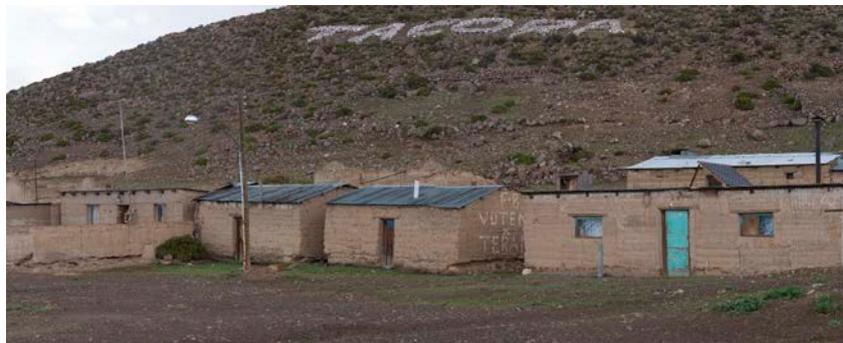
Figura 1. Viviendas del poblado de Tacora (archivo Fundación Altiplano, 2017)

Los daños que presentaban las viviendas de Tacora (figura 1) y sus causas fueron interpretados minuciosamente, tomando como referencia las publicaciones de dos prestigiosas instituciones: el Getty Seismic Adobe Project (GSAP) y la Pontificia Universidad Católica de Lima (PUCP). La estructura metodológica de revisión y calificación patológica fue determinada según el “Manual básico de restauración y conservación de construcciones patrimoniales de tierra y piedra de Arica y Parinacota”, desarrollado por Fundación Altiplano.

Los principales daños que presentaban las viviendas de Tacora se dividieron según su gravedad en daños de emergencia, daños graves a moderados y daños moderados a leves. Entre los daños de emergencia se encontraron colapsos y derrumbes parciales de muros, cubiertas y otros elementos constructivos, asentamientos de cimientos y desaplomes mayores a 15 grados. Estos daños amenazaban directamente la estructura de las viviendas, poniendo en riesgo la estabilidad del inmueble y, por consiguiente la seguridad de sus ocupantes. Las principales causas de estos daños de emergencia fueron los recurrentes sismos, la presencia de humedad en la base de los muros, las fallas en el diseño y la falta recurrente de mantenimiento.

Entre los daños graves a moderados se encontraron desaplomes graves, desplazamientos de elementos estructurales, grietas pasantes en el encuentro de los muros, erosión basal y sedimentación generalizada de tierra y piedra. Entre los daños moderados a leves, se encontraron desprendimientos de revoques, fisuras generalizadas en las terminaciones y en los muros e intervenciones que no guardaban relación con el sistema constructivo original. Un ejemplo de sistema constructivo no original es el reemplazo de las cubiertas tradicionales de madera local, barro y paja que han ido desapareciendo a lo largo del tiempo debido a la falta de mantenimiento y la acción recurrente de los fuertes vientos altiplánicos. En su lugar

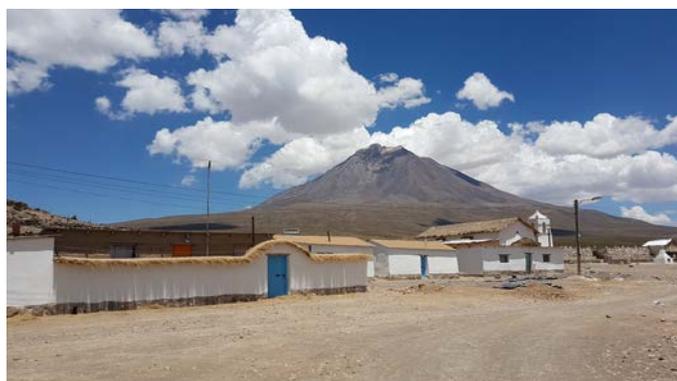
Figura 2. Viviendas del poblado de Tacora tras la restauración de las fachadas (archivo Fundación Altiplano, 2018)

La propuesta de actuación patrimonial se presentó como consecuencia lógica del alto valor histórico, estético y cultural de las construcciones y el mal estado de conservación en el que se encontraban. El programa que tuvo una duración de diez meses se ejecutó en modalidad de escuela taller, empleo y aprendizaje, en el que participaron once personas de comunidades andinas que aprendieron técnicas de conservación del patrimonio en tierra, mientras ejecutaban la restauración de cincuenta y dos fachadas y cuatro prototipos integrales destinados a emprendimientos locales de turismo sostenible de la Ruta de las Misiones/Saraña (figura 2).

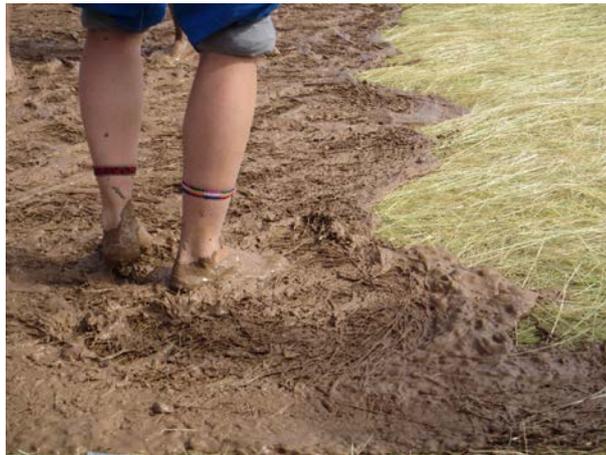
Figura 3. Proceso de esparcir el barro en la cama de paja *ichu* (archivo Fundación Altiplano, 2018)

Posteriormente se esparció una cama de arena fina de 2 mm de diámetro sobre una superficie lisa, limpia y húmeda, en este caso se extendió sobre el piso de cemento de la cancha de baloncesto del poblado. Sobre la cama de arena se extendió una capa de paja aleatoriamente, conformando un entramado irregular. Sobre esta superficie se extendió manualmente el barro, obtenido con agua mezclada con baba de tuna y una mezcla 2:1 (tierra arcillosa: arena). Con los pies se inició una fase de mezclado (figura 3), que con ayuda de un platacho de madera se fue trabajando hasta conseguir una capa uniforme de 3 cm de espesor aproximadamente y una consistencia más o menos regular. Posteriormente se dejó secar la mezcla unos minutos hasta conseguir una superficie húmeda y flexible, el tiempo de secado dependió de la humedad ambiental, y fue aproximadamente de 20 minutos. La membrana de barro y paja resultante se cortó en franjas con un machete mientras mantenía humedad. Posteriormente se enrolló en un rollizo de 10 cm para ser transportado hasta su posición final sobre la estructura de la techumbre.

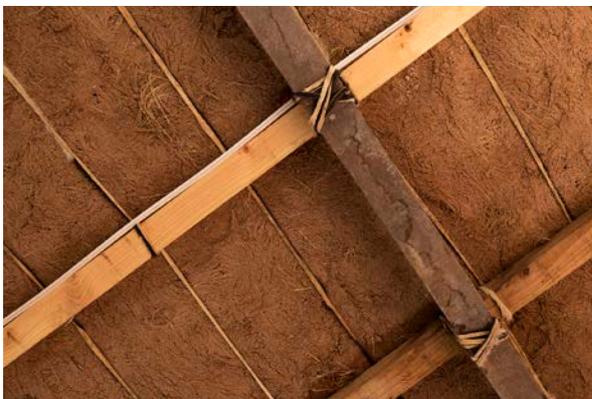
Figura 4. Cielo de *caruna* sobre estructura de rieles, costaneras y tientos de cuero (archivo Fundación Altiplano 2018)

El proceso de elevación de la *caruna* se hizo con mucho esfuerzo ya que el peso de 1 m² alcanzó los 10 kg, y el mayor rollo cubrió una superficie de 15 m² alcanzando los 150 kg de peso total. Una vez izado el rollo se presentó sobre la superficie de la estructura de techumbre, compuesta de antiguas vigas de ferrocarril proveniente de los rieles que conectaban con la azufrera de Tacora, y costaneras de madera y costaneras fabricadas con tientos de cuero de llamo, que conformaban un entramado reticular (figura 4). El rollo de *caruna* se desenrolló por franjas con un empalme de 15 cm entre franjas (figura 5).

Sobre el aislante se dispuso una lámina impermeable transpirable, y sobre ésta una subestructura auxiliar de costaneras de 2"x3" sobre la cual se clavaron las calaminas originales con tornillos autoperforantes con golilla de 2 ½".

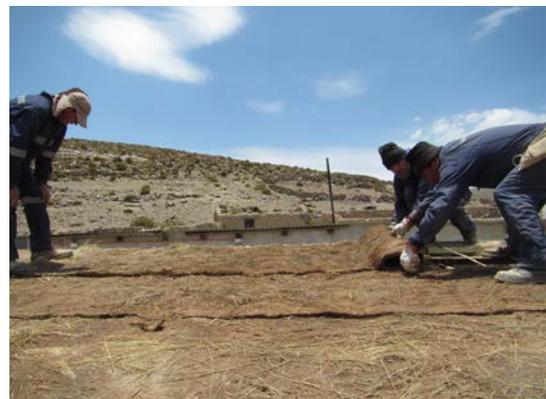
Figura 5. Proceso de desenrollar los rollos de *caruna* (archivo Fundación Altiplano 2018)

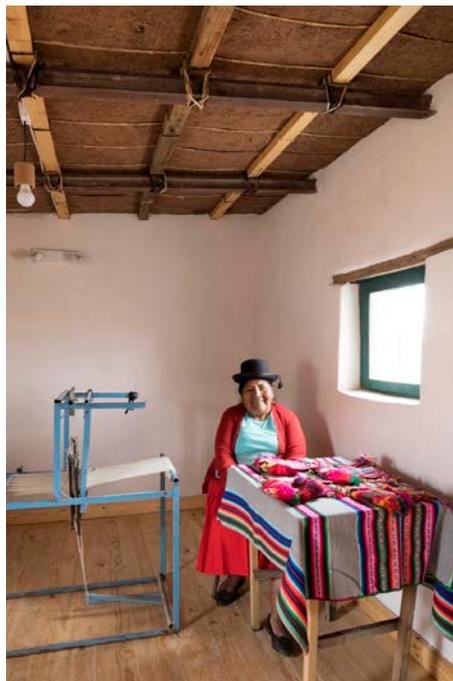
Figura 6. Instalación de *caruna* en taller de artesanía Santusita (archivo Fundación Altiplano 2018)

Se concluye que el rescate de la *caruna* ha significado un proceso de valorización y dignificación de las técnicas ancestrales de construcción andinas del poblado de Tacora. Su aplicación en prototipos de emprendimiento turístico local y sostenible (figura 6) contribuye a una mayor difusión de esta técnica entre los visitantes y locales, que, a partir de ahora, quedarán con la capacidad instalada para replicar el aislamiento en sus viviendas. Además, la constitución de una empresa² por los capacitados locales del programa de fachadas de Tacora permitirá que la solución del aislante natural de barro y paja se implemente en otras construcciones patrimoniales y contemporáneas del altiplano, con el fin de crear arquitecturas más naturales, confortables y sostenibles.
