## PROYECTO PILOTO DE MEJORAMIENTO DE VIVIENDAS DE ADOBE EN EL MARCO DE LA LUCHA CONTRA LA ENFERMEDAD DE CHAGAS

### Resumen

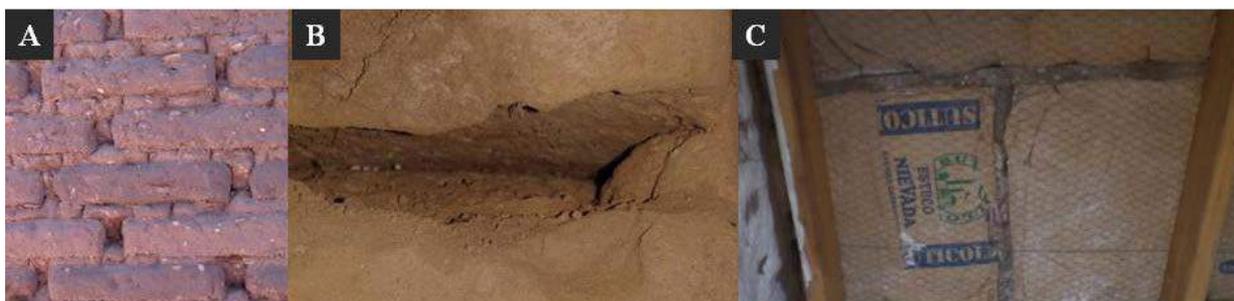
Figura 1. (A) Las grietas en las paredes constituyen escondites de la vinchuca; (B) Huevos de vinchuca dentro de una grieta en la pared; (C) Los tumbados no estucados también proveen refugios para los vectores (Créditos: Landivar)

Las características específicas de las viviendas que propician la proliferación de las vinchucas son las siguientes (figura 1):

- Viviendas con paredes agrietadas o con huecos y también los espacios entre la pared y las chapas del tejado y entre la pared y las estructuras de madera que soportan las chapas.
- Viviendas con techos con cielorrasos inconclusos, o realizados de forma precaria. Es frecuente encontrar cielos rasos a los que no se ha aplicado la capa de acabado, situación que favorece el acceso de los triatominos al espacio entre la chapa del tejado y el cielorraso.

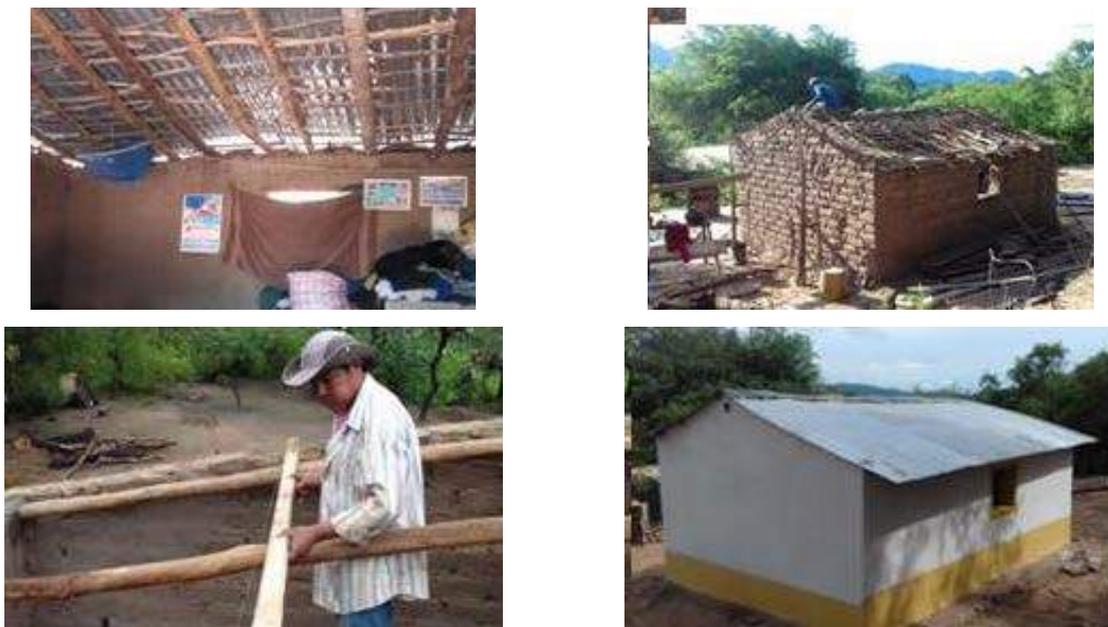
Figura 2. Reparación de cubiertas

Dos de las 21 casas escogidas se retiraron del proyecto por motivos personales. Por ese motivo, se mejoraron tan solo 19 viviendas. Las casas de intervención contaron con un total de 404 m<sup>2</sup> de superficie, de los cuales un 53% estaban correctamente instaladas, con elementos estructurales suficientes, buena fijación y estanqueidad, y en buen estado de conservación; en cambio en el 47% de las viviendas hubo que desmontar el tejado debido a su deficiente estado. Un 37 % de las cubiertas debieron ser desmontadas y fue necesario añadirles elementos estructurales, pues eran insuficientes para garantizar su seguridad (figura 2). Para la construcción de las cubiertas es costumbre en la comunidad el empleo de estructuras de madera de pequeñas secciones recolectada en los bosques cercanos; su instalación, en la mayoría de los casos, no garantiza la seguridad ni impermeabilidad de la cubierta, por lo que se hace necesario su desmontaje y reinstalación.

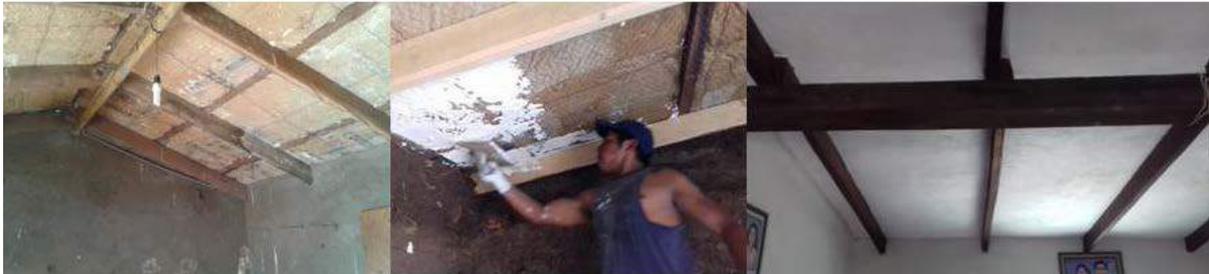
Figura 3. Mejoramiento del tumbado por la necesidad de colocar la malla y el papel que sirven como soporte debe realizarse simultáneamente a la ejecución de la cubierta

Localmente se denomina “tumbado” a los cielos rasos. El tipo más frecuente de “tumbado” en la zona se ancla a la estructura que soporta las chapas de zinc y precisa ser ejecutado simultáneamente a la instalación de la cubierta. Sobre las vigas principales instaladas en el sentido de la pendiente se coloca una malla de gallinero que queda fijada a su vez bajo los listones que se colocan perpendiculares a las vigas y que sirven para anclar las chapas de zinc. Una vez atirantada la malla se colocan sobre ella bolsas de cemento recicladas que se mojan previamente para facilitar su colocación. Inmediatamente después se vierte sobre ellas una mezcla de yeso, llamado “estuco” localmente. Una vez seco, se reviste, también con yeso, la parte inferior. A esta labor se la denomina “estucado”

- b) Un 6% presentaban tumbados completos y en buenas condiciones.
- c) Un 29% presentaban tumbados sin revestimiento inferior. Esto es muy desfavorable desde el punto de vista entomológico, pues la falta de sellado facilita su colonización por triatominos (figura 3).
- d) Un 7% de las viviendas presentaban tumbados contruidos con materiales reciclados y/o ramas. Estos tumbados improvisados suponen un riesgo de infestación, por lo que fueron eliminados.

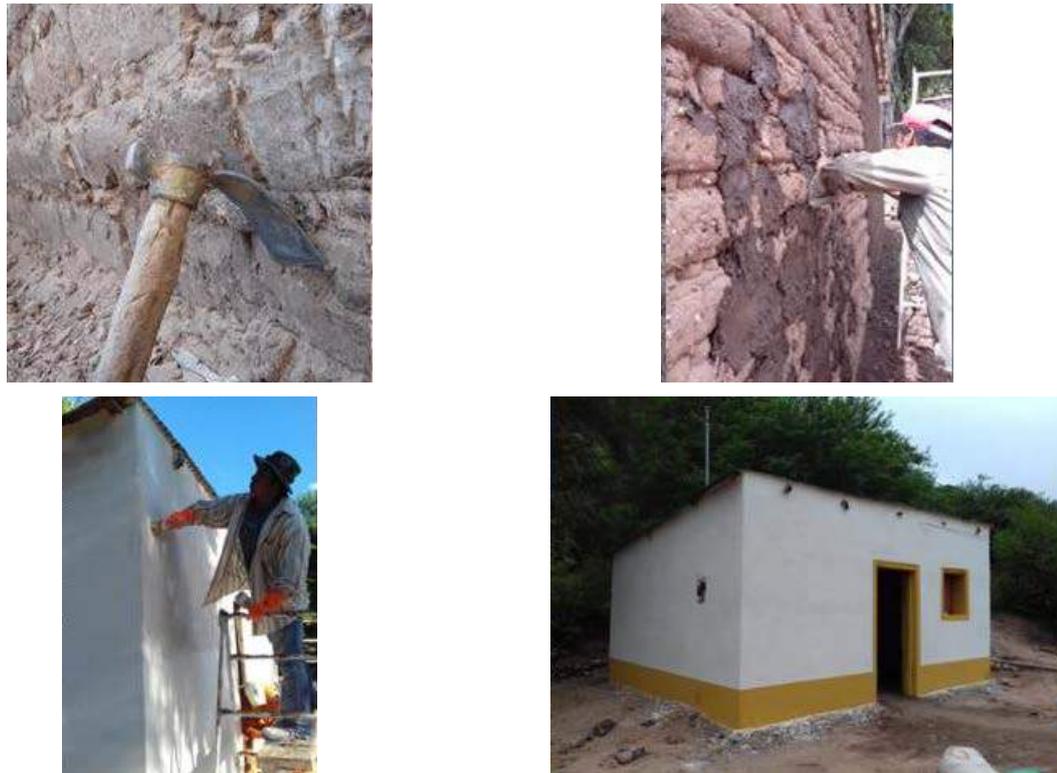
Figura 4. Mejoramiento de paredes

Las labores de revocado comenzaron eliminando, si existían, los revocos en mal estado, después se regularizaba el soporte mediante un revoque grueso para posteriormente aplicar el revoque estabilizado y una primera capa de pintura de cal en fresco y la pintura de acabado.

Después de diversas pruebas, los mejores resultados se obtuvieron añadiendo al suelo disponible un árido recogido en el río Parapeti que discurre a un costado de la comunidad, y que los locales denominan “arenilla”. La “arenilla” tiene una granulometría heterogénea que va de los 0,1 mm hasta los 8 mm de diámetro con ausencia de finos. La cantidad de árido añadida a la mezcla varió entre el 50% y el 100% del volumen de suelo. Los revocos se realizaron en varias capas. Para los rellenos de juntas entre adobes erosionados y rellenos de grandes espesores se utilizó el árido sin tamizar. En los casos en los que los rellenos eran extremadamente gruesos se añadieron fibras vegetales procedentes del reciclado de gramíneas utilizadas en el relleno de colchones. Los espesores de la última capa de revoco fue de 8 mm y la mezcla se estabilizó con un 10% en volumen de hidróxido de calcio para evitar el reblandecimiento producido por la lluvia. Para los revocos de acabado se tamizó la “arenilla” haciendo que los áridos no superasen los 4 mm y de ese modo facilitar su aplicación. El hidróxido de cal adquirido en polvo se hidrató como mínimo 24 horas antes de su utilización. La corrección de la granulometría y la estabilización con cal mejoró notablemente la resistencia del revoque al agua.

En cuanto a las pinturas se optó por la aplicación de una primera capa sobre el revoque fresco para lograr un mejor agarre sobre el soporte; para esta primera capa de pintura se usó únicamente hidróxido de cal en polvo que se hidrató el día anterior y no se le añadió ningún aditivo (figura 4). Esta acción de pintura en fresco también sirvió para proteger los revocos inmediatamente a su aplicación, pues al estar en época de lluvias estas pueden aparecer de forma repentina. Esta medida resultó muy eficaz garantizando la integridad de los revocos hasta su completo endurecimiento.

Una vez seco el revoque se procedió a aplicar pintura de cal como acabado. La pintura fue preparada con mucilago de una tuna abundante en la comunidad del genero *Opuntia*, mas hidróxido de calcio y agua. El procedimiento seguido para la preparación del mucilago fue trocear las pencas en pedazos de unos 5x5 cm y dejar las en remojo en agua, en una proporción; de 1 volumen de tuna por 3 volúmenes de agua, sin quitar las espinas, pues estas con el remojo se ablandan y no suponen ningún inconveniente en la manipulación. En función de las temperaturas se dejó reposar entre 3 y 6 días hasta la formación del mucilago. Se mezcló el mucilago con hidróxido de cal en polvo en proporción en volumen de 1 a 1 y se dejó reposar varios días. La mezcla del mucilago con el hidróxido de calcio tiene una vida útil indefinida siempre que esté protegida por una lámina de agua, en cambio, el mucilago por si solo se deteriora a los pocos días de su preparación si las temperaturas son altas. La preparación de la pintura estuvo entre las primeras labores acometidas al comenzar el mejoramiento de cada vivienda, buscando de ese modo el tiempo necesario para la elaboración del mucilago y la correcta hidratación del hidróxido de cal antes de su aplicación. En el momento de pintar se añadió a la pintura el agua necesaria para lograr una buena trabajabilidad y que las capas de pintura no tuviesen un espesor excesivo.

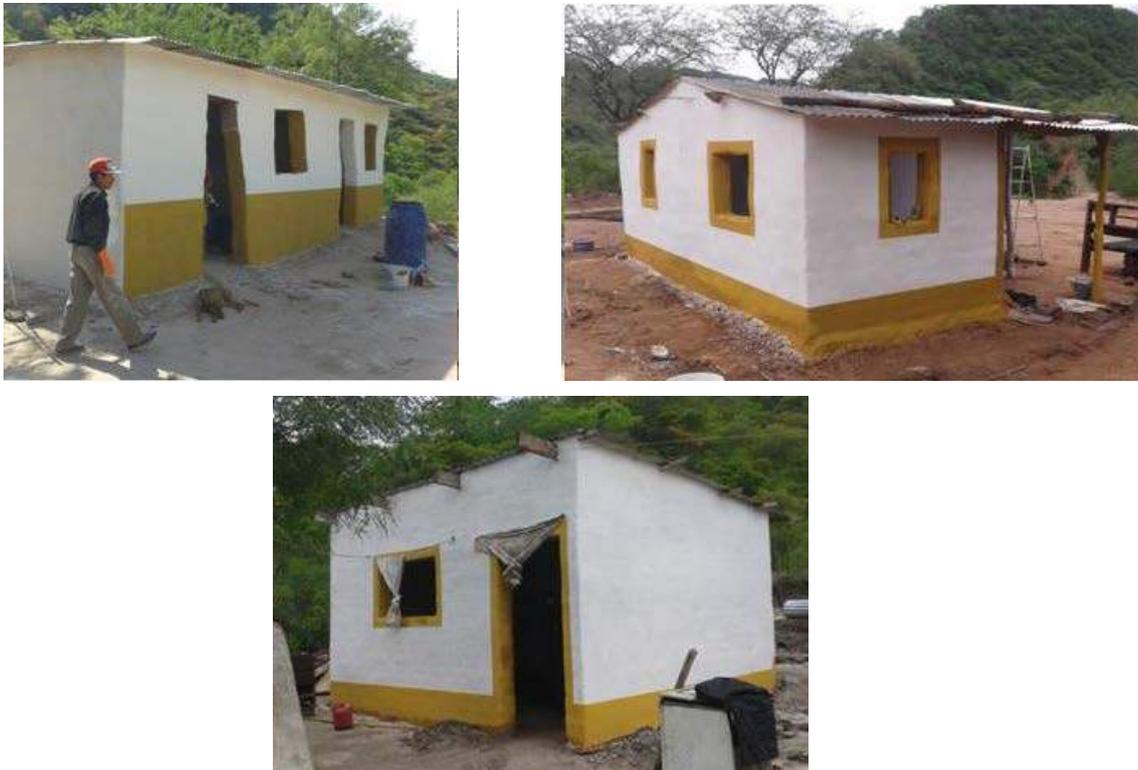
Figura 5. Tres de las 19 casas mejoradas

Otro efecto beneficioso del uso de la cal como acabado es su facultad de reflejar la energía del sol, evitando el sobre calentamiento de los muros (figura 5).
