## TIERRA Y AGUA, SELVA Y CIUDAD

**Palabras clave:** Tierra, selva, agua, estrategias constructivas, adecuación tecnológica.

### Resumen

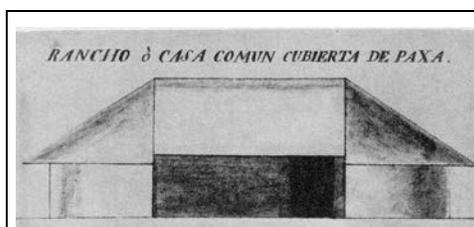
Figura 1: Viviendas de “paraguayos” relevadas por Azara en 1780 (Azara, 1904)

El rancho relevado por Azara (1904)<sup>3</sup> tiene de particular su “alero continuo”, que, entre otras posibilidades, cumplía la función de dar protección al revoque de tierra del estaqueo que rodeaba la vivienda. En el caso de dichos “ranchos”, la tecnología utilizada para las paredes era de “palo a pique”, que era una suerte de empalizada que recurre a troncos para cercar un lugar, en ese caso dos dormitorios, los cuales luego son terminados como técnica mixta, es decir, con revoque de tierra. Esta técnica es propia del centro del país, en la región donde se iniciaron los primeros poblados de la época de la colonia, llamados “tavas”. La técnica evoluciona luego recurriendo a elementos de maderas de menores secciones y se la conoce hoy como “estaqueo”. La región de referencia podría ser descrita como aquella que se ubica entre las ciudades de Asunción y Villarrica al este y el río Tebicuary al sur. En la ciudad de Pilar se ha relevado una vivienda, probablemente de la misma época de aquellas antes citadas y con las mismas características (Ríos, Gill, 2003).

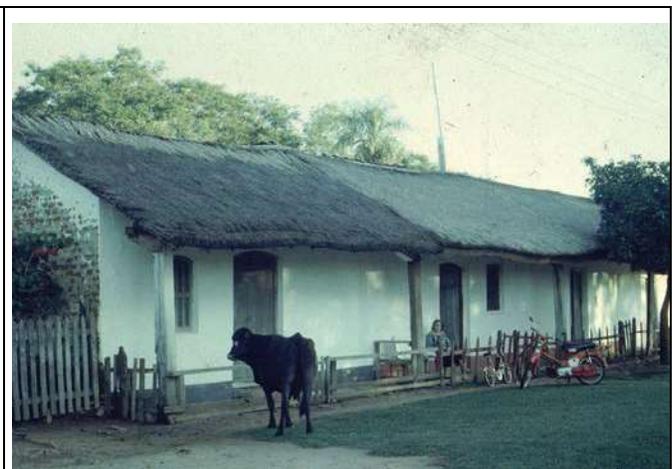
Figura 2: Galerías en el frente de las viviendas en Yataity, 1987

Además de los aleros, otra forma de protección de un edificio es la “galería”, la cual resguarda a usuarios y a las partes afectables del mismo contra la intemperie. Dicha galería que formó parte de muchos ejemplos de arquitectura colonial, permite aún hoy observar una serie de variantes que se han incorporado como parte de los programas arquitectónicos. Generalmente son las fachadas frontales las que recurren a la galería como forma de protección para sus muros de tierra.

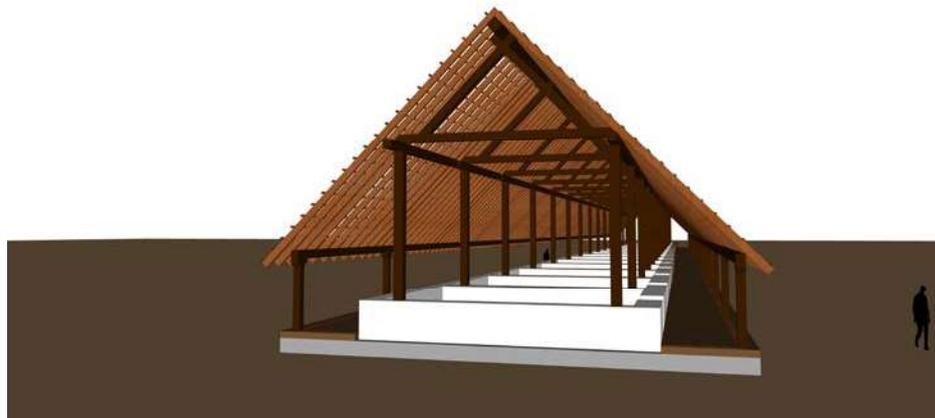
Figura 3: Imagen hipotética de la construcción de las casas “nuevas” del área de las misiones (graficación Elena Vásquez)

La figura 3 muestra un techo sobre horcones (columnas) de madera, el que era construido al principio de la obra, para luego realizar las terminaciones, en este caso los muros que se elevan bajo la protección del techo, como simple cerramiento a pesar de sus espesores que variaban de 60 a 80 centímetros (Ríos, González, Gill, 2009).

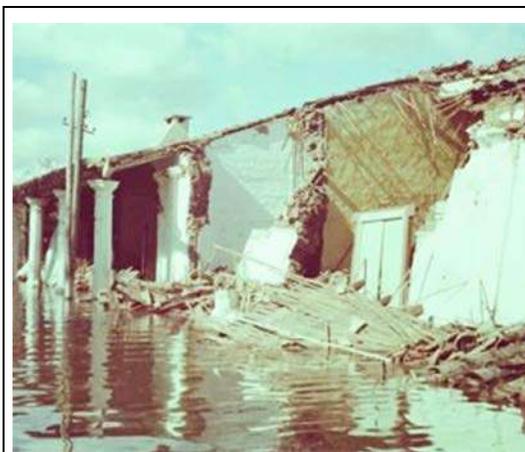
Figura 4: Desplome de muros de adobe en Pilar (Diario Ultima Hora, 2014)

La vivienda de adobe en cambio perdió dos habitaciones en la misma inundación, como consecuencia del agua que reblandeció los adobes a nivel de su base, con lo que colapsaron los muros.

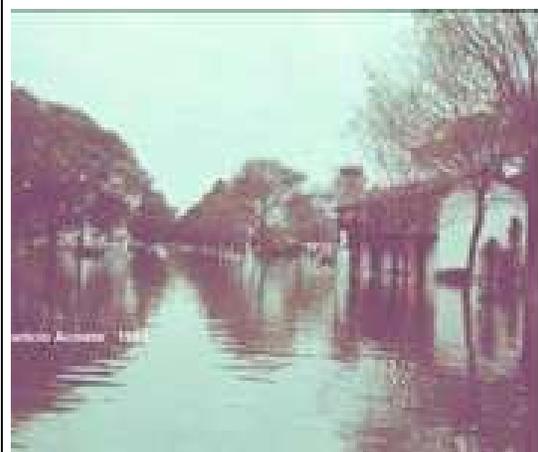
Figura 5: El Cabildo de Pilar como edificio de estaqueo (Diario Ultima Hora, 2014)

En zonas inundables, las técnicas mixtas fueron una buena respuesta para los edificios de tierra, lo que fue el caso del Cabildo de la ciudad de Pilar. Este último es un buen ejemplo de edificio de dos plantas con esta tecnología. En casos de inundación cae el revoque, pero el edificio con su techo y otras partes se mantiene, dado que tanto su estructura como los soportes de terminaciones de paredes son un sistema de columnas y vigas, así como los entramados también de madera que conforman la urdimbre estructural, a lo que se suman listones horizontales para el soporte de los revocos.

Las fotos del Diario Ultima Hora muestran imágenes de la ciudad de Pilar inundada en 1983. En una foto antigua se observa de que forma están estructurados los muros del Cabildo y en la siguiente el mismo edificio una vez que ha sido restaurado luego de la inundación.

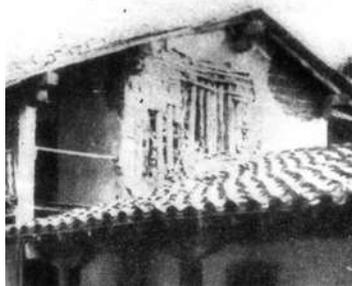
Figura 6: El estaqueo a la vista  
(Gutiérrez, 2010)

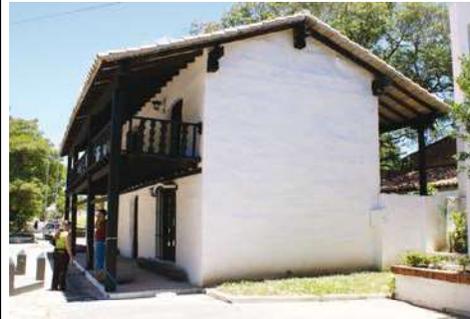
Figura 7: Cabildo de Pilar ya restaurado, 2008

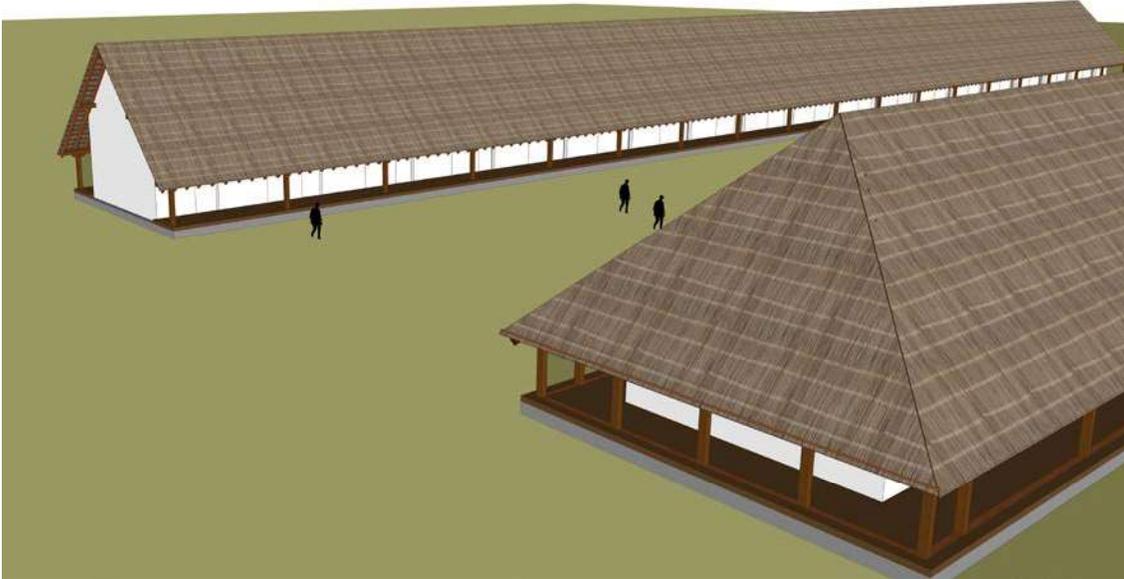
Figura 8: Imágenes de casas “nuevas” de las misiones Guaraní (graficación Elena Vásquez)

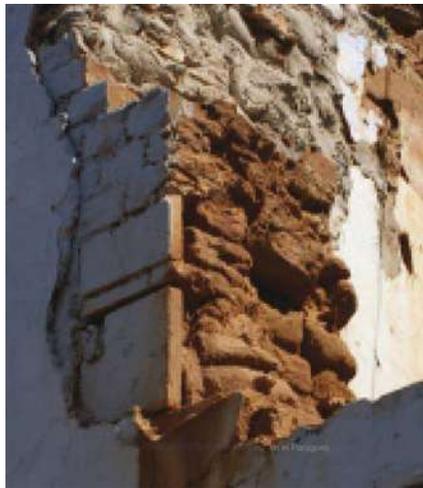
Figura 9: Detalle constructivo de un muro cáscara para una fachada “tapa” (Ríos, González, Gill, 2009)

La fachada plana sobre la calle pasó a ser la imagen de la vivienda urbana a partir 1850. Observando demoliciones es evidente que esto fue un proceso que requirió su tiempo, por lo que las nuevas exigencias con los antiguos materiales que no podían resistir la intemperie obligó a desarrollar nuevas tecnologías. En el caso de la nueva fachada “tapa” protegida con un “muro cáscara”, este complemento de ladrillos cumple la función de formar cuerpo de manera solidaria con el muro de adobes, insertando un ladrillo cerámico a “soga” como parte de las hiladas en horizontal y otro superpuesto de canto y al exterior, de forma a impedir que el agua de lluvia pueda llegar a los adobes. Además era usual que este tipo de muro esté revocado, por lo que el ladrillo ayudaba a fijar el revoque de arena y cal.

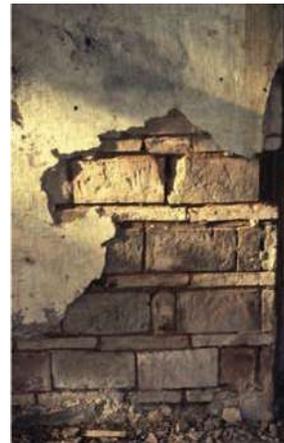
Figura 10: Vista de un “muro cáscara” revocado en parte y con el revoque caído (Ríos, González, Gill, 2009)
