## **A CONSTRUÇÃO CAIÇARA, EM TAIPA, NO LITORAL SUL DO RIO DE JANEIRO: MITOS E REALIDADE**

**Palavras-chave:** construção sustentável; construção com terra; cultura caiçara

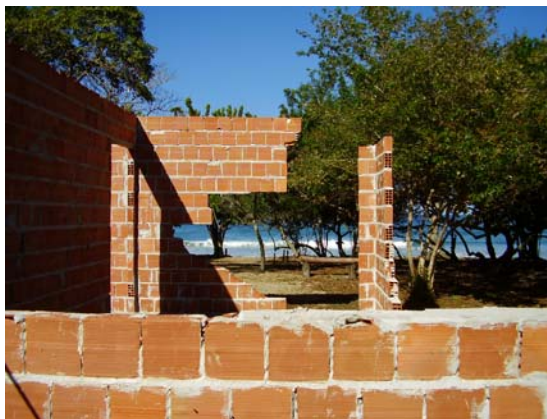
**Figura 1** – Construção inacabada com material industrializado. Foto: Ana Villaça

Na Praia do Sono a maior parte das construções é feita em taipa-de-mão, e encontram-se em condições razoáveis de habitabilidade. Embora também existam construções em tijolo maciço, bloco cerâmico (figura 1), blocos de concreto e até em material reciclado. A taipa, ou pau-a-pique, é por excelência a técnica construtiva caíçara.

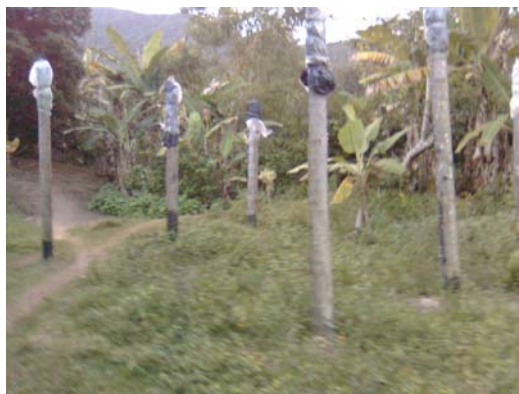
**Figura 2** – Troncos fincados no terreno ainda sem a limpeza deste. Foto: Ana Villaza

- 1- Abatem troncos de árvores da mata próxima, de acordo com as crenças locais (meses sem “R”, por exemplo). As espécies mais utilizadas são a canela (*Nectandra lanceolata*), jussara (*Euterpis edulis mart.*), tarumã (*Vitex Montevidensis*), e o jacatirão (*Miconia candolleana*). Os troncos ficam algum tempo na mata para perder água e ficarem mais leves. Fazem a impermeabilização dos troncos, descascando-os e aplicando óleo queimado. As madeiras que serão utilizadas nos telhados recebem duas demãos de verniz. Os troncos usados como estrutura são fincados no terreno, antes mesmo de ter feito a limpeza deste (figura 2).

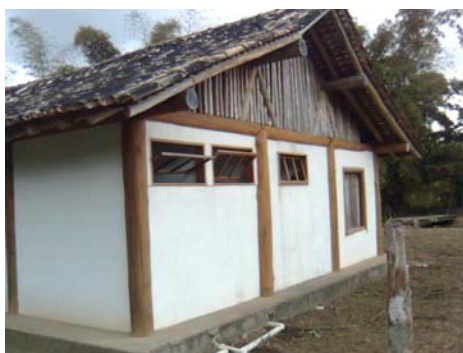
**Figura 3** – Sede a associação de moradores. Foto: Ana Villaça.

Apesar deste cenário de dificuldades, foram identificados vários exemplos de construções com a técnica de taipa-de-mão. Na figura 3, a fachada lateral da sede da associação de moradores mostra a técnica da taipa, executada entre toras de eucalipto, provavelmente trazido de fora da praia, que servem como estrutura, assim como as terças, em eucalipto, do telhado de barro. Os fechamentos são feitos em madeira local, dispostas de modo a favorecer a ventilação da construção.

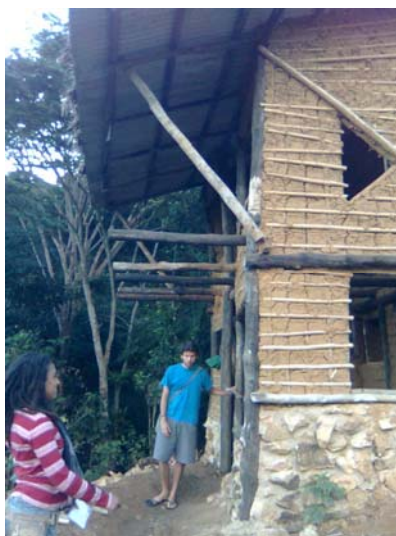
Um jovem caçara é o idealizador e também construtor desta edificação semi-acabada, onde irá morar, que é mostrada na figura 4. Pode-se notar a linguagem contemporânea das aberturas das janelas e do desenho e dimensões do beiral. Apesar disto a técnica é a mesma que vem sendo praticada por seus ascendente.

**Figura 4** – Construção tradicional com design contemporâneo. Foto: Ana Villaça

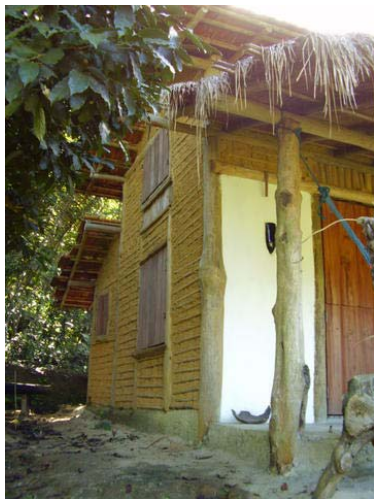
O chalé da figura 5 foi construído para ser alugado a turistas e não para seus donos morarem. A mão-de-obra foi contratada, mas a técnica é a que vem sendo praticada no local durante muitas décadas. Apesar do telhado em telhas cerâmicas, há uma referência à tradição do telhado em fibra vegetal, Como pode ser visto na cobertura da varanda. O interior destas habitações é muito simples. Em geral a telha é vã; o chão é de terra batida; e em alguns casos, de cimentado liso como pode ser visto na figura 6.

**Figura 5** – Chalé para aluguel. Design contemporâneo. Foto Ana Villaça.

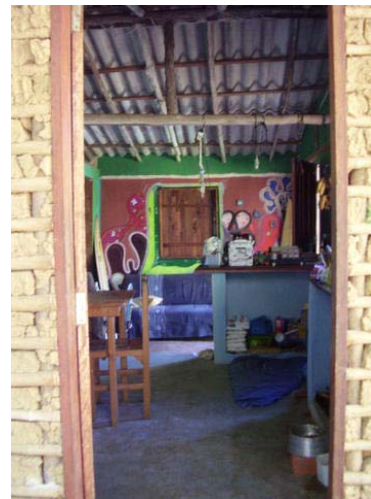
**Figura 6** – Aspecto do interior de uma das casas. Foto: Ana Villaça
