# NUEVOS ENFOQUES EN CUANTO A CONSERVACIÓN DE LA ARQUITECTURA TRADICIONAL EN TIERRA CRUDA EN ABRUZOS: LAS EXPERIENCIAS DE LAS OBRAS DE PRIMERA INTERVENCIÓN EN CASALINCONTRADA (CHIETI, ITALIA)

**Mauro Bertagnin y Gaia Bollini\***

Universidad de Udine

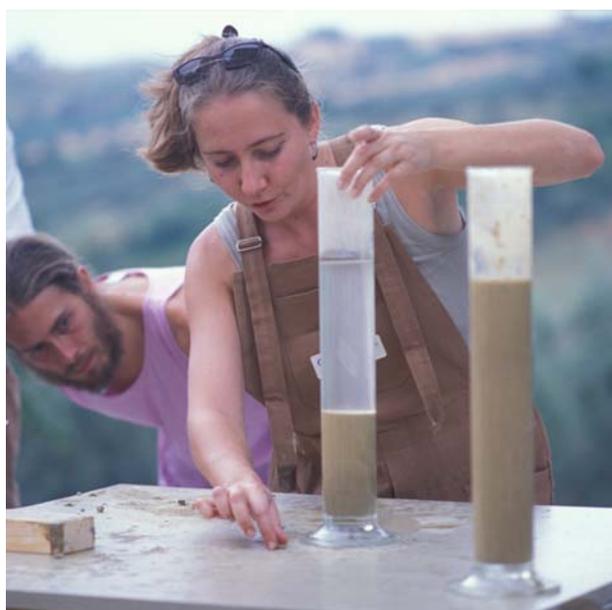
Fig. 1 – Cantiere di casa D’Arcangelo. Prove preliminari sulle terre: test di sedimentazione. Foto Mauro Bertagnin.

Una parte importante de esta sección se ha ocupado del estudio del suelo, entendido como *materia prima* para construir. De modo específico, el profesor Mauro Bertagnin y el arquitecto Gaia Bollini han explicado en detalle lo relativo a las pruebas de base (11), que normalmente se efectúan en las obras para evaluar la idoneidad de un terreno para su empleo con fines constructivos, prestando particular atención a la relación entre el tipo de terreno disponible y la técnica edificatoria elegida (Fig. 1).

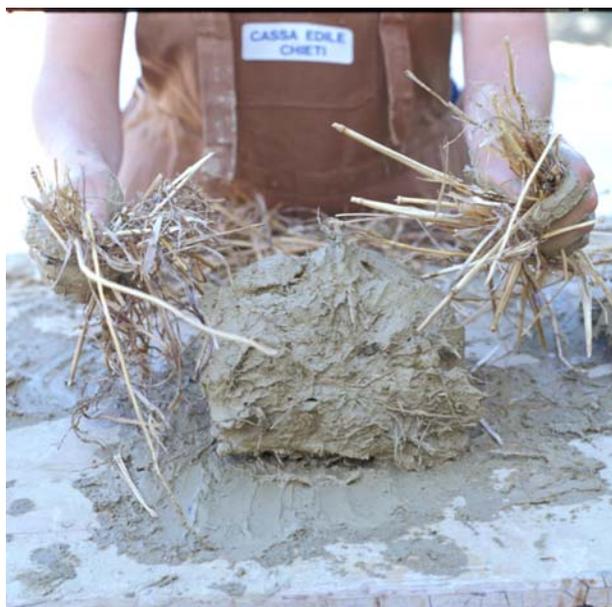
Fig. 2 – Cantiere di casa D’Arcangelo. Confezionamento del *massone*. Foto Mauro Bertagnin.

- cribado de la tierra y respectiva trituración;
- corte de la paja en filamentos más sutiles;
- preparación de la arena para el revoque;
- amasado (15) de las materias primas (tierra, paja y agua);
- realización (16) de las piezas de *massone* (Fig. 2);
- colocación de las piezas de *massone* en la paja.

- (16) Consiste en formar, manualmente, un pan de tierra y paja. Los participantes, divididos en grupos, con la supervisión y coordinación de los arquitectos Stefania Giardinelli, Cinzia D'Arcangelo (Terrae Onlus), Raffaella Petruzzelli (Universidad de Chieti-DiTAC) y Gaia Bollini (Universidad de Udine Departamento de Ingeniería Civil), han experimentado, por turno, las diferentes fases de la producción del *massone*.

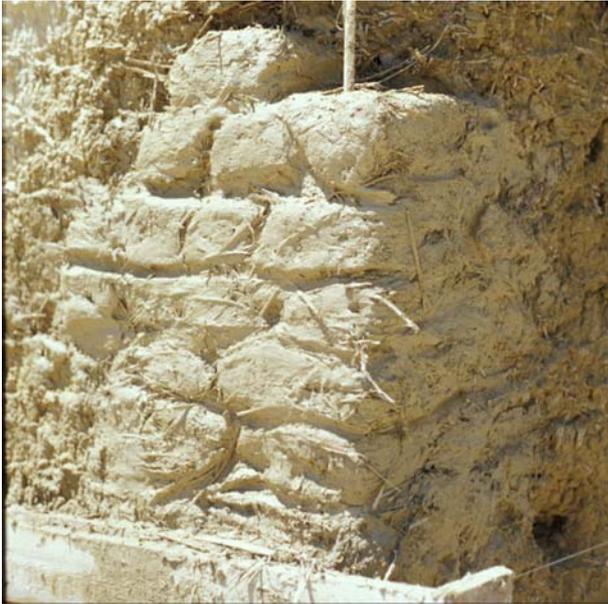
Fig. 3 – Cantiere di casa D'Arcangelo. Fase di consolidamento e ripristino murario dell'angolo. Foto Mauro Bertagnin.

El equipo ha trabajado principalmente para consolidar los muros, ya que la estructura presentaba varias grietas verticales. La continuidad estructural ha sido restablecida reparando las lesiones con materiales naturales (17).

Han sido restauradas también las esquinas, empleando siempre elementos vegetales, con los cuales se sostenían y se mantenía la forma de las piezas de *massone* que se iban agregando vez por vez (Fig. 3). La erosión del basamento, causada por el agua de circulación ambiental, ha sido neutralizada y subsanada; una vez limpiada la superficie y reintegrada la parte perdida, ha sido realizado un revestimiento con ladrillos cocidos. De esta forma ha sido posible restablecer “buenas botas” para el edificio, requisito fundamental para obtener una correcta y duradera construcción en tierra cruda.

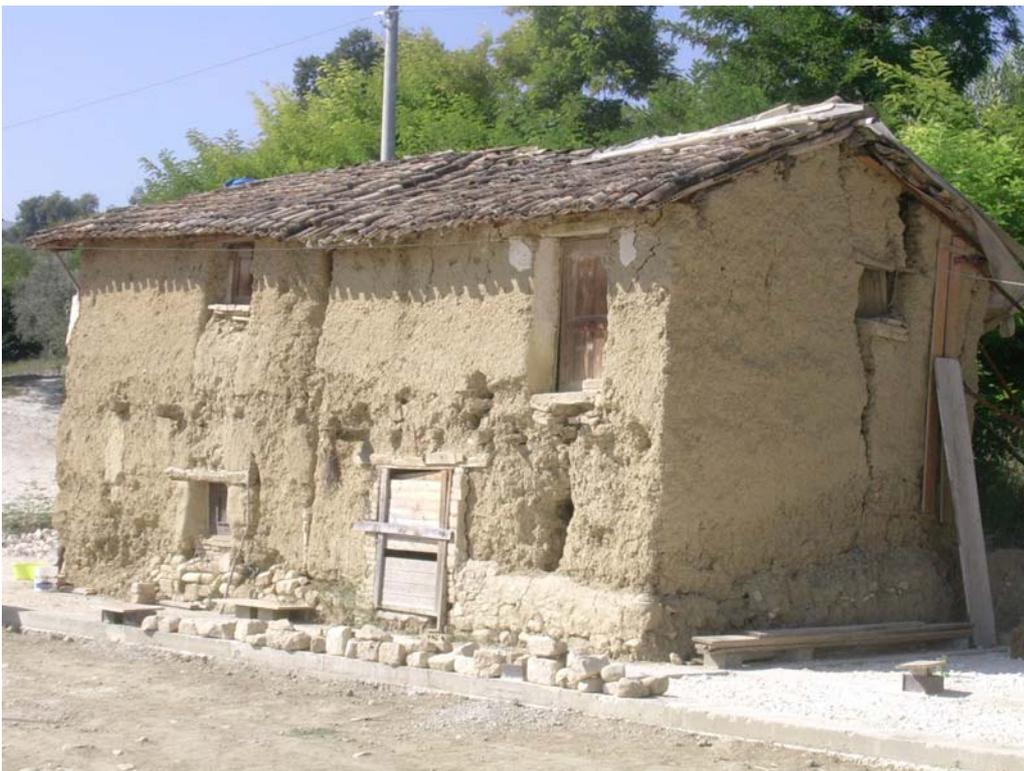
Fig. 4 – Cantiere di Borgocapo. Stato di fatto. Foto Gaia Bollini.

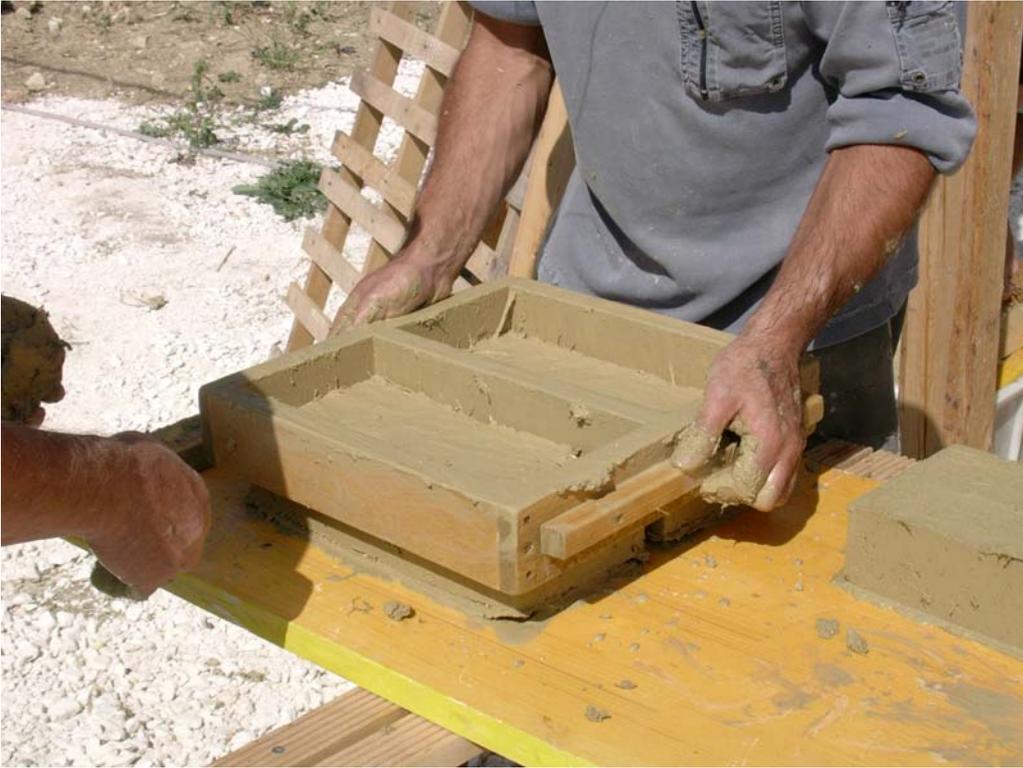
Fig. 5 – Cantiere di Borgocapo. Produzione dell'adobe: scasseratura. Foto Gaia Bollini.

En tal sentido, el modelo ha sido ya reaplicado con éxito en otra obra local, denominada Borgocapo, siempre en localidad Casalcontrada, en la que, con la coordinación científica del prof. Mauro Bertagnin, el arq. Gaia Bollini y los arq. Gianfranco Conti y Stefania Giardinelli -propietarios del inmueble objeto de intervención- y en conjunto con el equipo técnico de la Asociación Terrae Onlus, se ha puesto en marcha una nueva obra de restauración. En este caso, la unidad habitacional se encontraba en situaciones mucho más críticas que la precedente (Fig. 4). A la actividad seminario y formativa han seguido importantes intervenciones de consolidación, si bien en este caso formaban parte de un proceso de restauración integral ya comenzado. En este sentido la obra de Borgocapo, que en consideración del uso previsto requerirá ampliaciones (19), se ha convertido en lugar de formación de algunos grupos locales de trabajadores, con el fin de conseguir una precisa especialización en el sector del crudo. En efecto, aquello que mayormente caracteriza esta experiencia es su previsto rol como punto de referencia para el nacimiento o renacimiento de una realidad empresarial del crudo abruces, cuyo territorio operativo podría fácilmente extenderse a las regiones limítrofes. Efectivamente, el mismo proyecto de ampliación contempla el empleo de la tecnología del ladrillo hecho a mano y secado al sol, el adobe, por lo demás no del todo extraño a la tradición local de la construcción en tierra. Los ladrillos deberán ser producidos especialmente, tanto es así que en el primer seminario realizado en Borgocapo se incluyeron algunas jornadas de formación específica (Fig. 5).
