# RESTAURACIÓN DE LA PANERA DEL OBISPO EN BOADA DE CAMPOS

**Félix Jové\* y José L. Sainz**

Escuela Técnica Superior de Arquitectura. Universidad de Valladolid

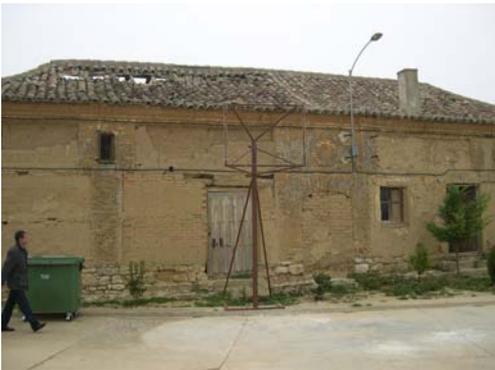
Fig.1 – Planta y alzados del proyecto de restauración

El proyecto contempla la transformación del edificio para el nuevo uso (Fig.1). La actuación es sencilla tratando de mantener su carácter actual. En cuanto al programa funcional responde a la siguiente distribución de espacios: un vestíbulo de acceso y una gran sala diáfana que acoge las actividades del Centro de Interpretación (Superficie construida 158,05 m<sup>2</sup>). Anexo al edificio se proyectan los servicios, cuarto de caldera y almacén que completan el mínimo programa (Superficie construida 55,50 m<sup>2</sup>). La restauración se efectúa desde criterios de sostenibilidad, siguiendo los sistemas tradicionales de construcción, con la incorporación de ciertas mejoras tecnológicas.

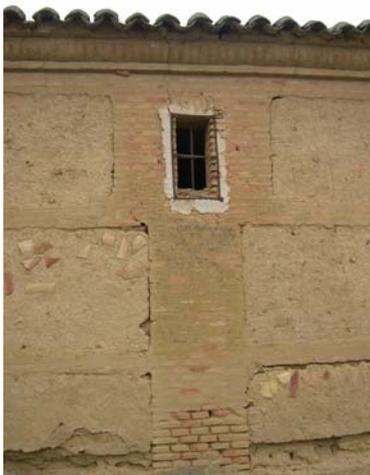
Fig.2 – Estado actual del edificio, fachada principal. Como consecuencia de la división del edificio en dos mitades se ha cegado la entrada original, situada en el centro del alzado, y se han abierto huecos nuevos; a la derecha para el uso de vivienda, a la izquierda para almacén. El Proyecto recuperará su estado original. (Fotografía de los autores)

El edificio está construido mediante muros de tapial (tierra apisonada) de espesor 82cm, confinados entre machones de fábrica de ladrillo manual situados en las esquinas y en tramos intermedios (Fig.2). Cada uno de los “*témpanos*” de tierra tiene una altura de 95cm con verdugadas horizontales de tres hiladas de ladrillo manual que enlazan con los machones de fábrica. El suelo de la panera se levanta del terreno mediante una serie de bóvedas de cañón que le asilan de la humedad. El muro arranca sobre fundación de piedra y se remata con cornisa de ladrillo bien trabajada.

Actualmente el edificio se encuentra dividido en dos. Una de sus mitades ha sido utilizada como vivienda, de modo que presenta algunos huecos de nueva apertura en el muro que no se corresponden con el trazado primitivo. El proyecto restituye a su estado original el volumen y el aspecto de la Panera del siglo XVII.

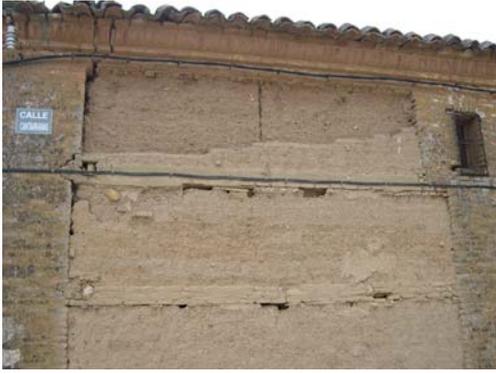
Fig.3 - Detalle de un machón de ladrillo en el que podemos apreciar cómo se modifica su anchura en la parte alta para poder albergar el hueco de la ventana. (Fotografía de los autores)

Tiene un único acceso centrado en la fachada principal y presenta escasos huecos, únicamente seis pequeños ventanucos situados en la parte alta del muro que se encuentran ejecutados, precisamente, en el ancho de los machones de ladrillo que amplían su dimensión para poder albergarlos (Fig.3). Este aspecto determina una buena ejecución del hueco, perfilado de fábrica de ladrillo y con dintel a sardinel, y garantiza la durabilidad general de la fábrica al no afectar a los *tempanos* de tapial.
