# ADOBE: CON LOS PIES EN LA TIERRA

Dulce María Guillén Valenzuela

## TEMA 3: ARQUITECTURA CONTEMPORÁNEA

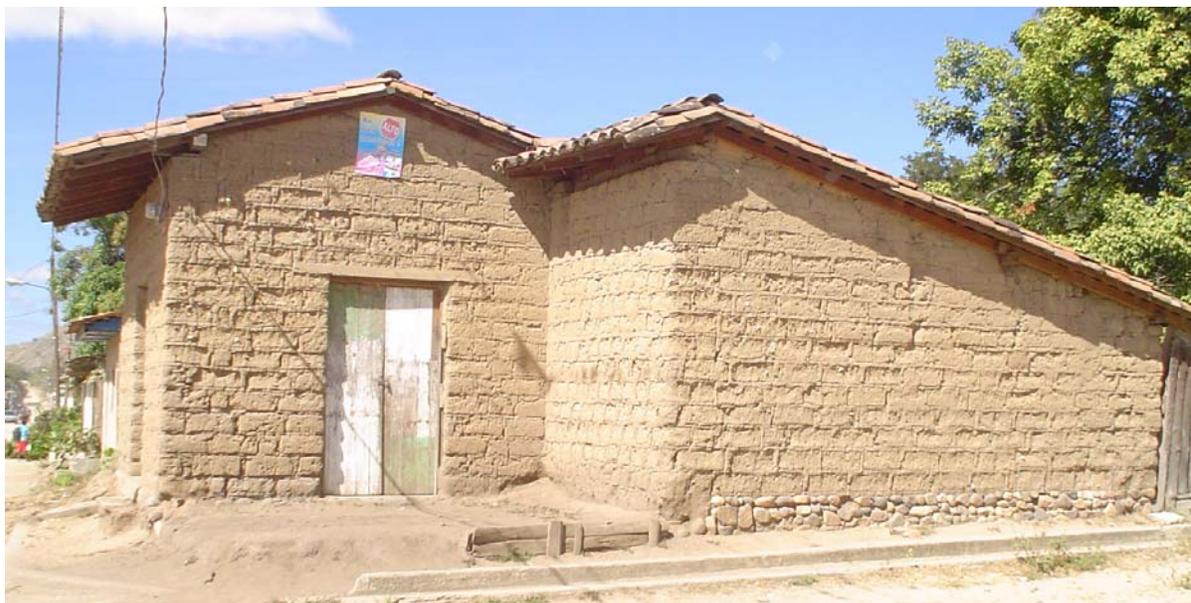
Fig. 1 Vivienda en la ciudad de Ocotol que es ejemplo del adobe degradado, en el que se evidencia el abandono de la simetría, de los aleros amplios, de los acabados y del cemento aislante. Fotografía de la autora

El adobe degradado presentó su factura en la ciudad de Ocotal en 1998, cuando las lluvias del huracán Mitch afectaron el 26% del total de viviendas existentes<sup>6</sup>, lo que significaba 1,319, todas de adobe, de las cuales 344 fueron destruidas totalmente y 975 fueron destruidas parcialmente. En estas cifras no se registraron edificaciones con más de 50 años de existencia, construidas al modo colonial, las que no sufrieron ningún perjuicio. (Fig. 1)

- No se aplican las normas de diseño arquitectónico del adobe colonial, se diseña como en el concreto, con plantas asimétricas y libres, con ventanas en esquinas, continuas o amplias, con vanos a 90° y “cantos vivos”.
- La tierra y arena para los bloques, mortero y repello muchas veces no se seleccionan bien, no se limpian y no se les agrega fibra vegetal, ya que se desconocen las propiedades que deben tener y los métodos para probarlos.
- Se economizan recursos en los cimientos por el desconocimiento de sus funciones como soporte de las paredes y como aislante de los bloques de la humedad, reduciendo las medidas de desplante desde 1.50 mt del adobe colonial a un promedio de 0.30 mt, independientemente de la capacidad de soporte del suelo y no se eleva sobre el terreno natural y el mortero se hace de tierra.

- Se han reducido los amplios aleros de hasta 1 mt a medidas mínimas y a veces se eliminan del todo, a fin de economizar materiales, dejando las paredes expuestas a la erosión por la lluvia y el sol.

- Los acabados de las paredes, el repello, fino y encalado se han abandonado, provocando la erosión de los bloques, en parte porque se desconocen algunos materiales para ello, como la tierra blanca<sup>7</sup>, se olvidó su dosificación y sobre todo porque se ha perdido la confianza en éstos, difundándose la idea de que es mejor repellar con cemento, por lo que se “espera” a tener los recursos en un futuro, quedando la casa sin repellar y blanquear o repelladas con cemento que durará poco.

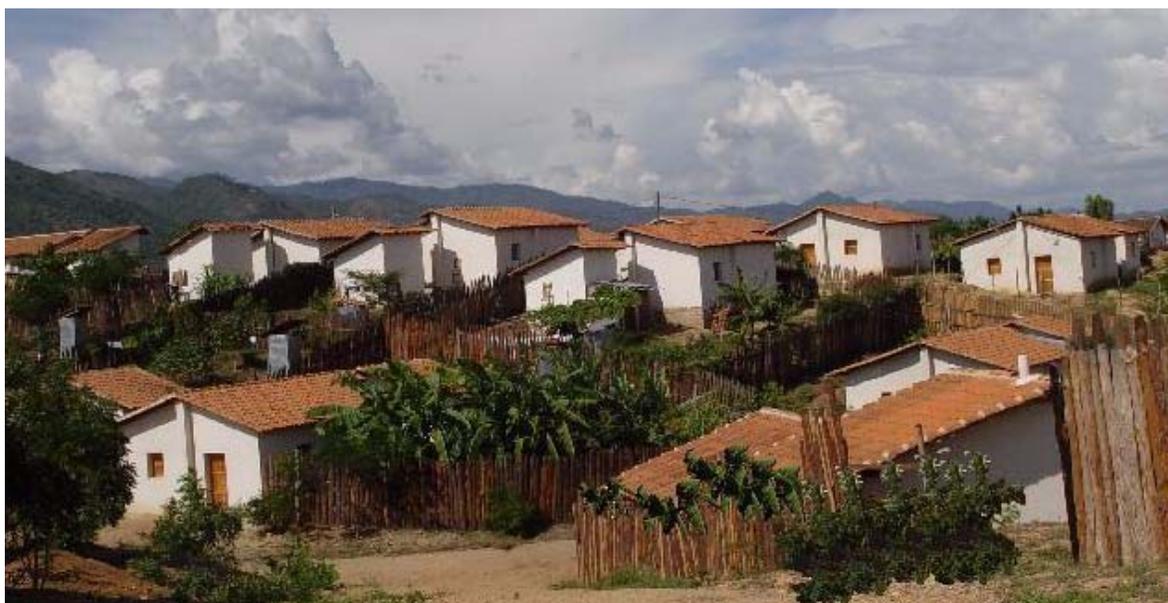
Fig. 2 Pueblos Unidos fue la materialización de los sueños de las familias damnificadas y de la recuperación del adobe como sistema contemporáneo para tener una vivienda digna y segura. Fotografía de Pascal Chaput

Los sueños empezaron a materializarse con la casa diseñada en colectivo. Era una vivienda que al principio creían imposible obtener, pero que una vez que construimos un prototipo real comprobaron que era tal como la habían anhelado: cómoda, pues tenía 64.46 m<sup>2</sup> con sala, comedor, dos habitaciones para que los niños durmieran aparte de los padres y una cocina separada para proteger el resto de la casa del humo; sólida por sus paredes anchas, firmes y bien cimentadas y bella ya que estaba totalmente repellada y blanqueada. Arquitectónicamente era una edificación simétrica, con paredes apoyadas ortogonalmente entre sí, con las habitaciones de formas regulares, las vanos centrados en las paredes y previendo la posibilidad de crecimiento. (Fig. 2)
