3.7 Construcción y rehabilitación de viviendas de adobe para el desarrollo del hábitat rural. Rosa Delmy Núñez

Resumen

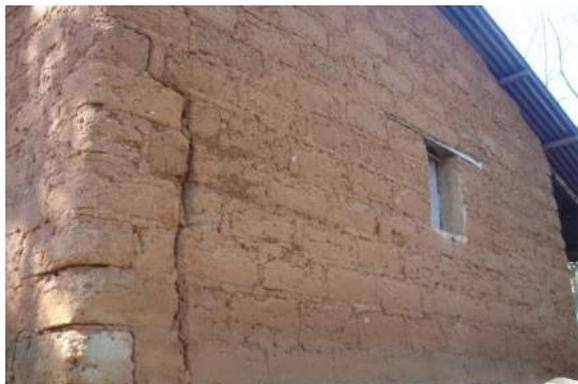
Figura1 – Fallas en viviendas de adobe, cantón El Pinalito, El Salvador
(Créditos: FUNDASAL, 2009)

El proyecto además se enfocó en la conservación de la tradición constructiva en adobe para rescatar el conocimiento de la población y para mantener el paisaje rural predominante en la zona. El estado inicial o fallas típicas de algunas de las viviendas de adobe se muestran en la Figura 1.

Se realizó una inspección técnica a un promedio de 250 viviendas, de las cuales el 98% presentaron las siguientes patologías: grietas y separación de paredes por fallas estructurales, fisuras en paredes y repellos, deterioro por desgaste, hendiduras causadas por insectos, debilidad en juntas o sisas por material suelto y erosión, debilidad en la base de paredes por erosión y falta de sobrecimiento, falta de vigas de amarre, etc. El mayor deterioro se encontró en las viviendas de bahareque, construido con mucha precariedad y la mayoría en estado inhabitable desde el punto de vista de seguridad sísmica y de salud.

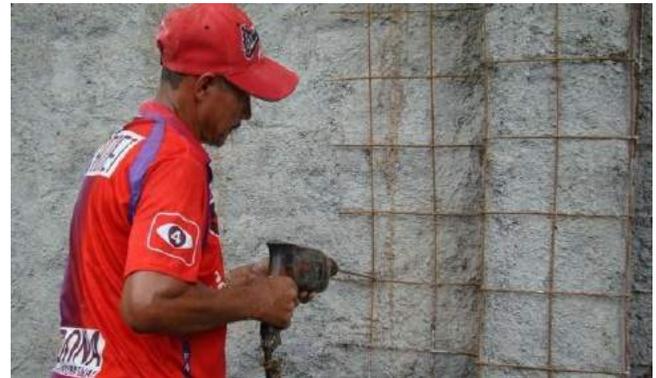
Figura 2 – Refuerzo estructural con mallas electrosoldadas (Créditos: FUNDASAL, 2009)

El proceso consistió en introducir refuerzos estructurales con intervenciones desde el exterior, por medio del uso de mallas electrosoldadas en ambos lados de paredes y amarradas entre sí por medio de conectores de alambre galvanizado. Los puntos de reforzamiento fueron las esquinas y el centro de paredes de longitudes mayores a 10 veces su espesor, además de un cincho a nivel de cargadero como viga de amarre. La malla se colocó desde el sobrecimiento hasta solera de coronamiento.

La propuesta de reforzamiento estructural se basó en el resultado de investigaciones desarrolladas en El Salvador, en un proceso de investigación de reforzamiento de viviendas de adobe tradicional realizado en los laboratorios de la Universidad de El Salvador, del proyecto 'Mejoramiento de la tecnología para la construcción y difusión de la vivienda popular sismo resistente', denominado Proyecto TAISHIN, del cual FUNDASAL forma parte. En la figura 2 se muestra el detalle de reforzamiento estructural con mallas electrosoldadas.

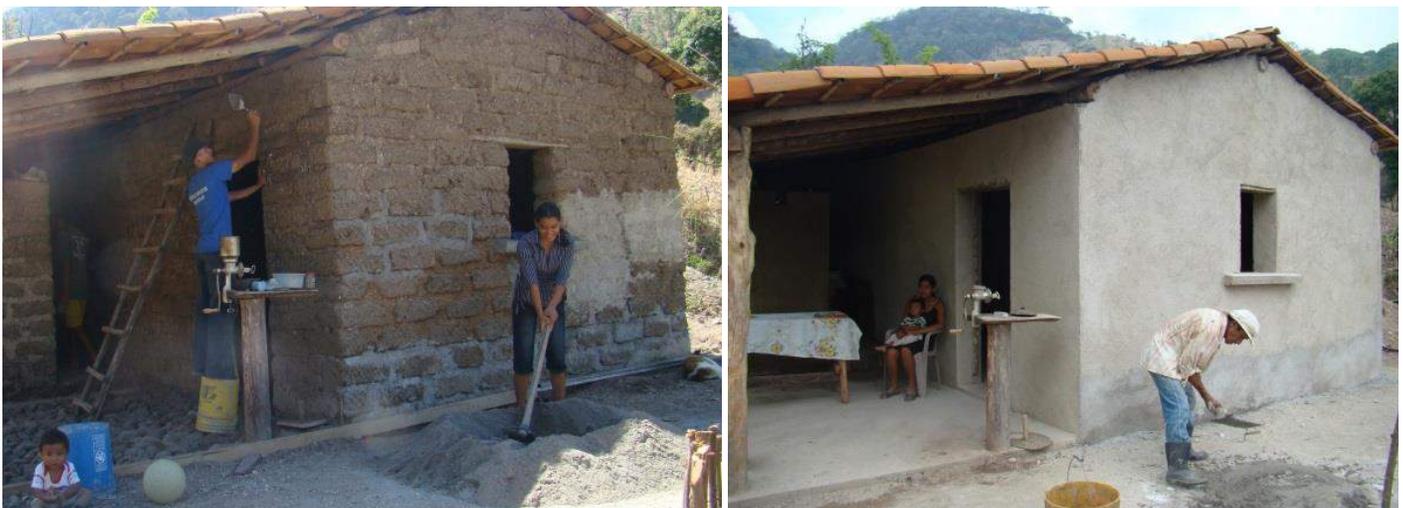
Figura 3 – Restauración y mejora de paredes de adobe (Créditos: FUNDASAL, 2010)

Otras de las deficiencias observadas era el desgaste de paredes, erosión en la base, falta de revestimiento o repello y falta de iluminación y ventilación natural, por lo que se planteó un proceso de restauración y mejora para conservar la técnica de construcción tradicional. La restauración consistió en el resane de juntas, recons-

trucción de paredes, repello de paredes e impermeabilización con pinturas a base de cal. Para mejorar la ventilación e iluminación se incluyó la introducción de ventanas. En la Figura 3 se muestra el proceso de rehabilitación de paredes de adobe.

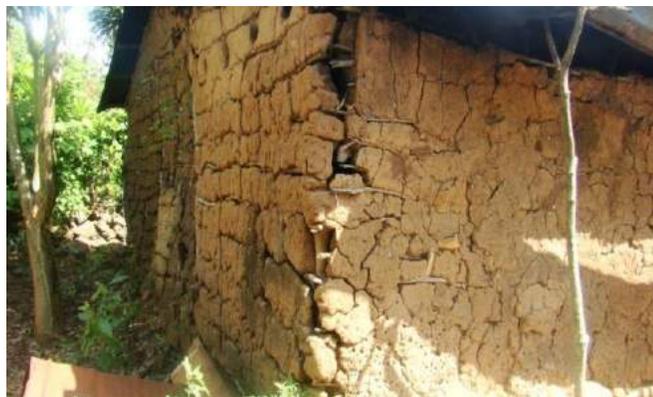
Figura 4 – Estado de deterioro de paredes de bahareque
(Créditos: FUNDASAL, 2009)

Debido al alto grado de deterioro de las viviendas de bahareque, estas no tenían la capacidad de soportar la rehabilitación (Figura 4), razón por la cual se incorporó el proceso de construcción de vivienda nueva, con criterios de sismoresistencia para reducir la vulnerabilidad sísmica, saludables para la prevención de enfermedades como el Mal de Chagas y con el uso de recursos locales, principalmente la tierra, para contribuir a la sostenibilidad ambiental.

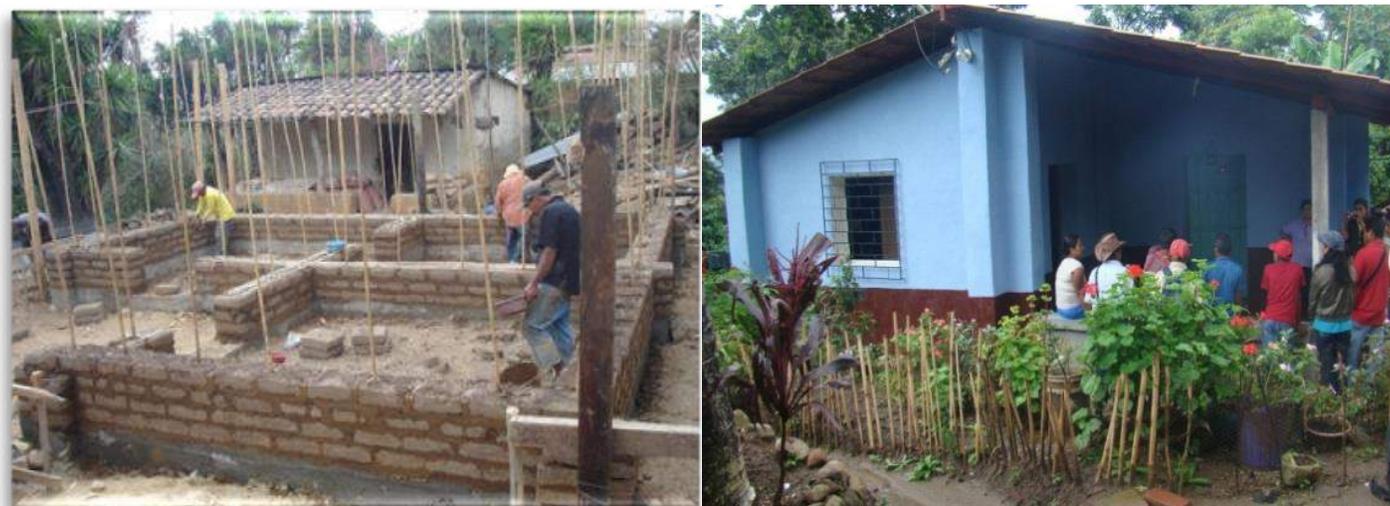
Figura 5 – Construcción con sistema adobe reforzado
(Créditos, FUNDASAL, 2011)

Con el objetivo de conservar la tradición constructiva con adobe y para mantener el paisaje rural predominante en la zona, se propuso la construcción de viviendas con el sistema de adobe reforzado, basado en resultados de investigaciones realizadas en El Salvador por el TAISHIN, en el que se desarrolló una investigación estructural en modelos a escala natural y comparando el comportamiento de las viviendas construidas con el sistema tradicional sin refuerzos y el sistema de adobe reforzado

con varas, uso de contrafuertes y una viga de amarre y coronamiento. Este sistema demostró tener un comportamiento adecuado ante los sismos, lo que se comprobó con edificaciones existentes en la zona de afectación de los sismos del año 2001 ocurridos en El Salvador. Las familias se capacitaron y desarrollaron los procesos de producción de adobe y auto construcción de viviendas (Figura 5), con mucha apropiación de las técnicas implementadas.

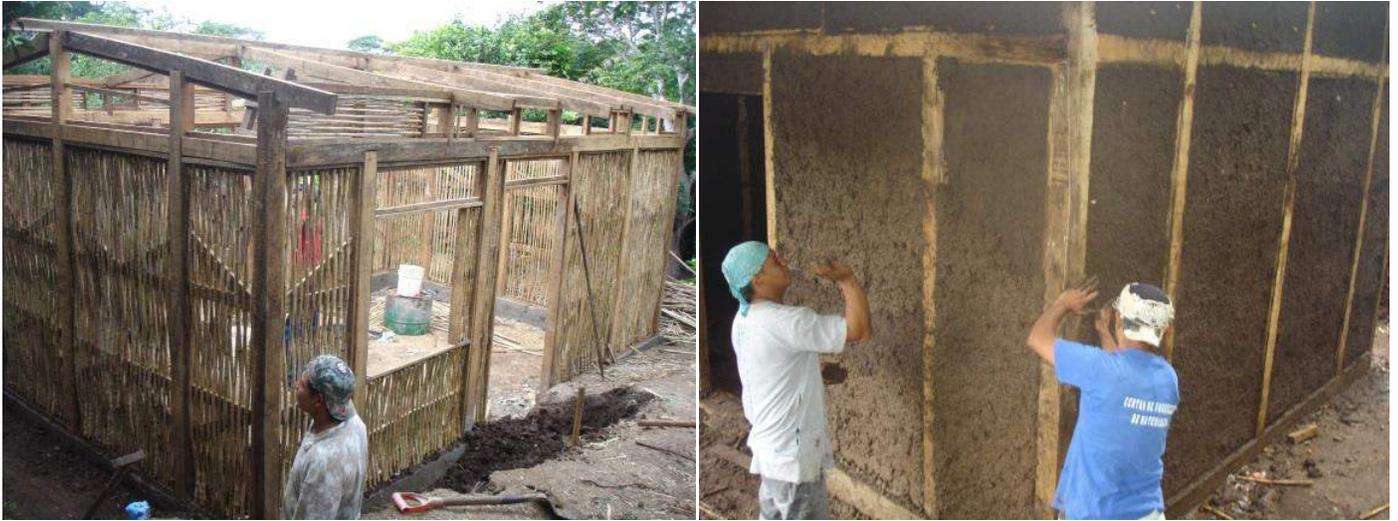
Figura 6 – Construcción de vivienda con sistema quincha prefabricada
(Créditos, FUNDASAL, 2011)

Debido a factores como limitaciones en área de terreno, hogares liderados por mujeres y límite en el tiempo de ejecución del proyecto, en 3 viviendas se implementó el sistema de quincha prefabricada para la construcción de vivienda nueva. Este sistema permitió agilizar el tiempo de ejecución, con una significativa reducción de esfuerzos físicos por la familia y adecuada a la limitación de área de terreno, por un menor espesor de paredes y que incre-

menta el área útil de la vivienda. Este sistema no era conocido en la zona, por lo que representó una técnica innovadora y ha sido muy aceptada por las familias, dadas las características de seguridad estructural, de permitir el uso de recursos locales y no contrastar con el paisaje rural de la zona. En la figura 6 se muestra una vivienda de quincha prefabricada en proceso de construcción.
