4.2 Evaluación de pisos de tierra apisonada en Guatemala después de seis años de utilización. Edgar Virgilio Ayala/Francisco Javier Quiñónez

Edgar Virgilio Ayala¹, Francisco Javier Quiñónez²
Universidad de San Carlos, Guatemala
1virgilioayala@yahoo.com; 2javierquinonez@yahoo.es

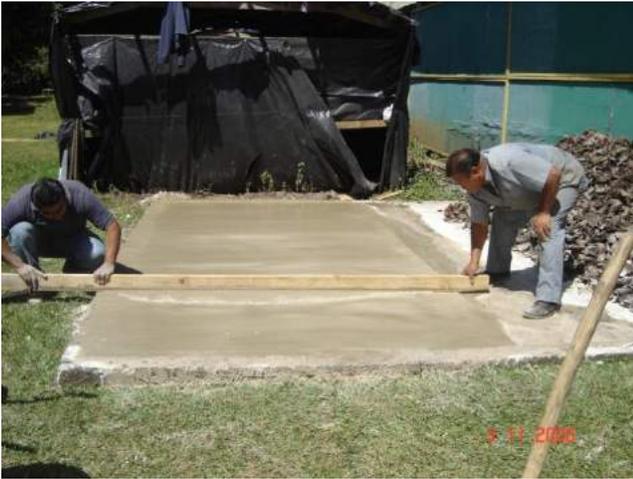
Figura 2. Construcción experimental de piso en el laboratorio. Fuente: F.J. Quiñónez (2008).

La tecnología desarrollada corresponde al suelo compactado, en la cual se utiliza suelo del lugar estabilizado con cal y puzolana, con la ayuda de un proceso de compactación manual que utiliza un apisonador de peso y área controlada. El desarrollo de la tecnología requiere de grandes esfuerzos experimentales de laboratorio y de pruebas preliminares de campo bajo condiciones naturales de servicio.

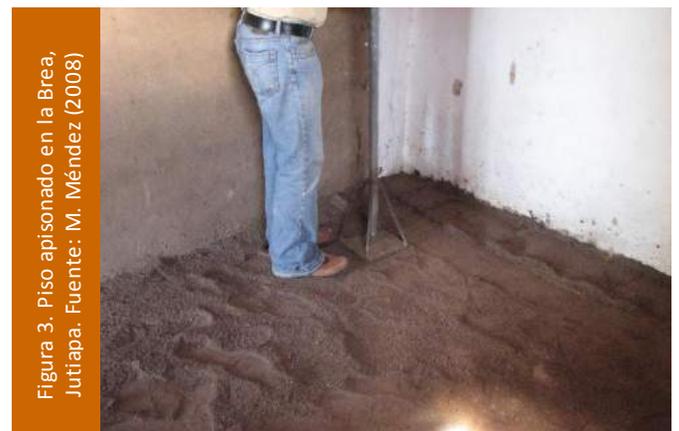
Figura 3. Piso apisonado en la Brea, Jutiapa. Fuente: M. Méndez (2008)

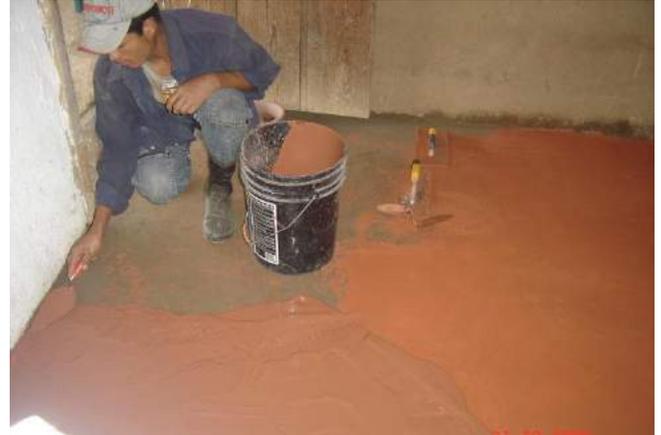
Figura 4. Aplicación de color. Fuente: F.J. Quinónez (2008)

El acabado proporciona la textura superficial del piso, facilitando su limpieza y le aporta su concepción estética. El acabado es de importancia para los pobladores de la vivienda y su contexto social. Los materiales experimentados que proporcionan una textura lisa y durable son la mezcla de cemento con arena de río.

En función de proveer un piso que tenga aspecto decorativo se experimentaron los pigmentos de colores diversos, los cuales tuvieron agradable aceptación por parte de los pobladores. El acceso para adquirir los pigmentos de color es sin mayor dificultad, ya que se pueden adquirir en las ventas de materiales de construcción más cercanas.

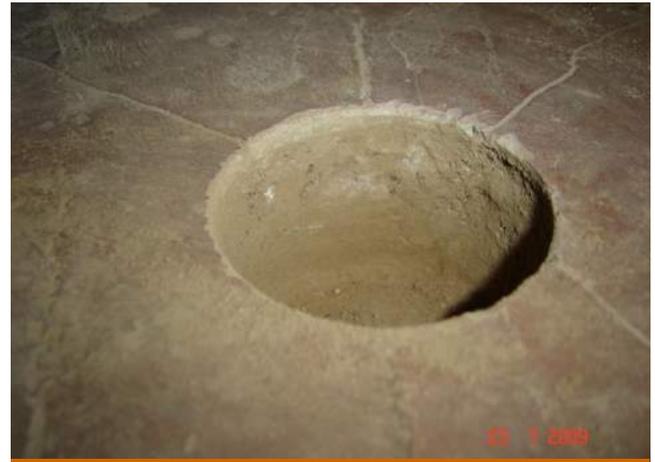
A pesar que la mayoría de los pisos mejorados se consideran como buenos, se comprobó que en todos los

casos existen fisuras, atribuibles a la aplicación de los acabados, en los cuales se incorporó una proporción considerable de cemento. Tales fisuras no comprometen la estructura del piso y eran predecibles debido a la incompatibilidad de los materiales utilizados. A pesar que se realizó más investigación experimental con la retroalimentación de estas imperfecciones, no fue posible llegar a obtener opciones alternativas que garantizaran

Figura 6. Condiciones de las fisuras del piso. Fuente: F.J. Quiñónez (2009).

La fisuración del piso se desarrolla específicamente en la parte superficial del piso, la estructura del piso se mantiene intacta, que es la duradera ante el uso y ante las cargas que soporta.

La capa superficial es de consistencia más rígida debido al cemento que le da cierta rigidez y requiere un mayor control de humedad durante el curado para adquirir la resistencia deseada.
