# CONTRIBUIÇÃO PARA A CARACTERIZAÇÃO DE PAREDES DE TERRA CRUA

Carlos Miguel Rocha<sup>1</sup>; Paulina Faria Rodrigues<sup>2</sup>

**Tema 4:** Investigação, ensino e formação/capacitação/transferência

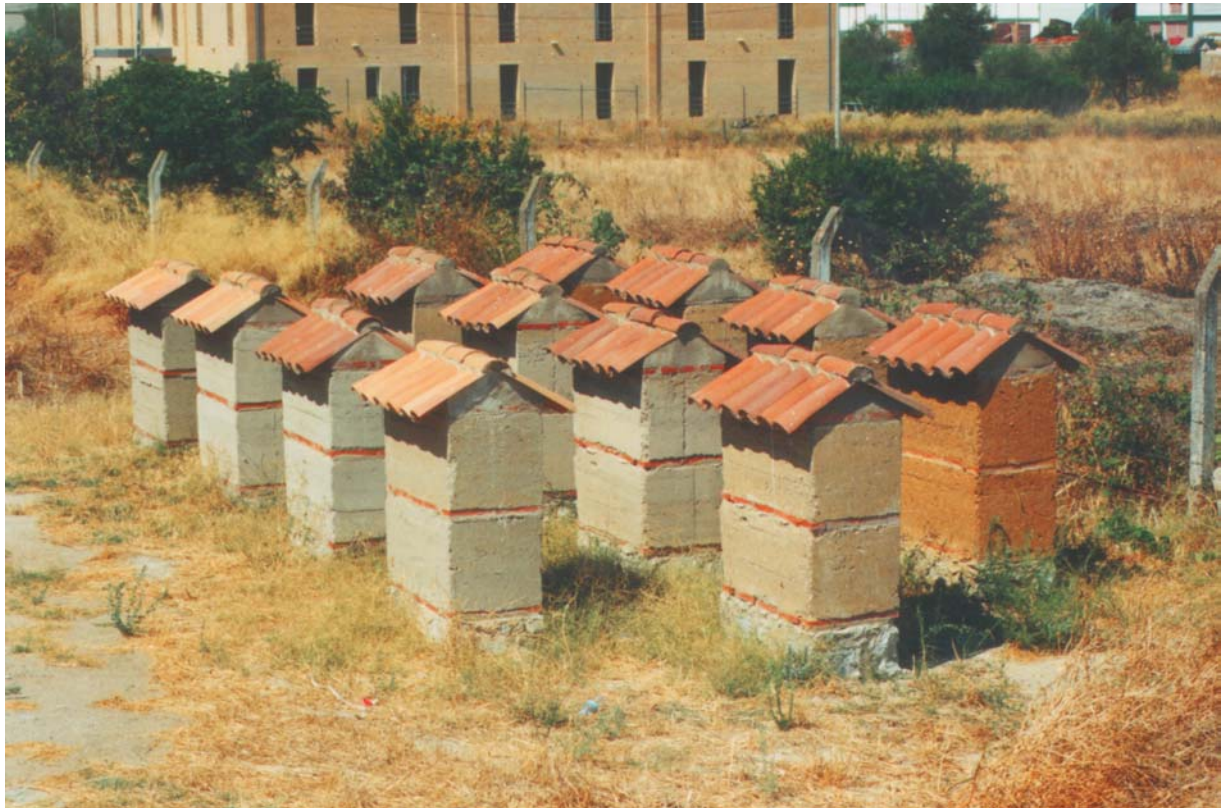
Figura 1 - Parque de muretes da EAOTS, na Horta do Chó, em Serpa.

A execução deste parque de muretes foi realizada no âmbito de uma Prova de Aptidão Profissional de um grupo de três alunos do curso anteriormente referido, sob a orientação do arq. Miguel Rocha (figura 1)[1].

Numa área rectangular e com afastamento de um metro de distância realizaram-se doze muretes de taipa, segundo três alinhamentos. A orientação solar dos muretes foi feita de modo que fosse igual para todos e que cada um ficasse com as duas faces maiores expostas, respectivamente, a Norte e a Sul e as duas faces mais pequenas por sua vez expostas a Nascente e a Poente. Os muretes possuem fundações em betão ciclópico, com 0,40 m de profundidade e um embasamento com altura de 0,30 m de alvenaria de pedra.

Figura 1 - Foto do parque de muretes da EAOTS, na Horta do Chó, em Serpa

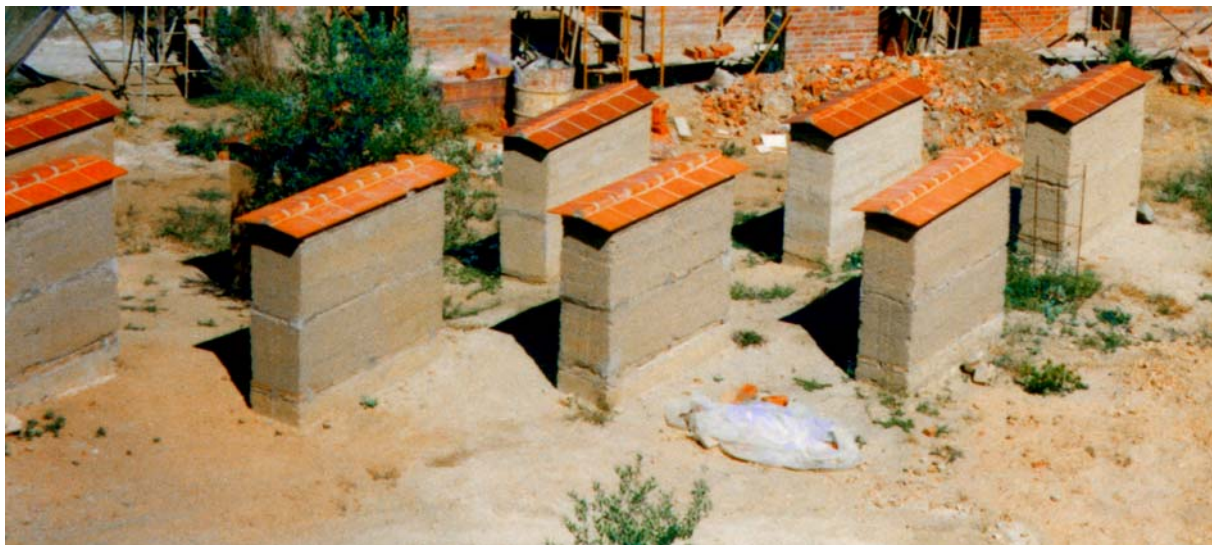
Figura 3 - Parque de muretes da EPDRS, na Herdade da Bemposta, em Serpa.

Resultando de uma colaboração entre a EPDRS e a FCT/UNL procedeu-se à execução de outro parque de muretes, a fim de, numa primeira fase, se poder vir a acompanhar o seu envelhecimento ao longo do tempo (figura 3)[2].

Numa área rectangular preconizou-se a realização dos muretes de terra crua, segundo dois eixos com afastamento de um metro de distância entre eles. Todos eles têm a orientação Norte/Sul, com as duas faces maiores expostas uma a Nascente e a outra a Poente. Apesar de terem exposição semelhante, os muretes situados nos topos das filas encontram-se ligeiramente mais expostos.

Tal como no caso anterior, todos os muretes têm protecções na base e no seu topo. Na base existe um pequeno soco em betão ciclópico, com altura de cerca de 0,25 m, para que a terra não fique em contacto directo com o solo. A protecção superior foi conseguida por um capeamento em tijoleira, à feição dos antigos muros das hortas e dos quintais da zona de Serpa. Cada murete é constituído por dois blocos de taipa sobrepostos, executados da forma tradicional, tal como no parque de muretes da Horta do Chó, anteriormente descrito.

Figura 3 - Foto do parque de muretes da EPDRS, na Herdade da Bemposta, em Serpa
