PATRIMONIO INDUSTRIAL EN TIERRA CRUDA: LA SALITRERA DE MARÍA ELENA, UN MODELO CONSTRUCTIVO MIXTO

Tema 2: Patrimonio y conservación

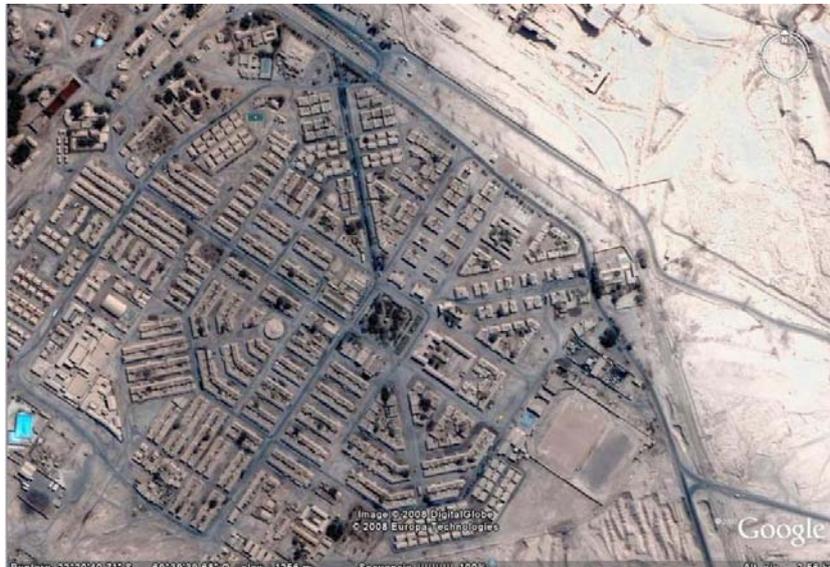
Fig. 1 – Foto aérea donde se aprecia el trazado que hace alusión a la bandera inglesa.
(Créditos: Surtierra Arquitectura, 2008; fuente: Google Earth)

El trazado de la ciudad posee forma de bandera inglesa, esto es, una planta octogonal, con cuatro lados mayores y cuatro lados menores, desde donde surgen dos diagonales que convergen en la plaza, entorno a la cual se ubican los edificios más importantes correspondiente a las instituciones públicas (Consejo de Monumentos Nacionales, 1999, p.1), y en las vías diagonales que se abrían desde allí, las viviendas para los mineros (ver Fig. 1). Los anchos de calles y la pequeña escala de las construcciones de un piso de habitación para los obreros traducen de cierta manera la vastedad del desierto que la rodea.

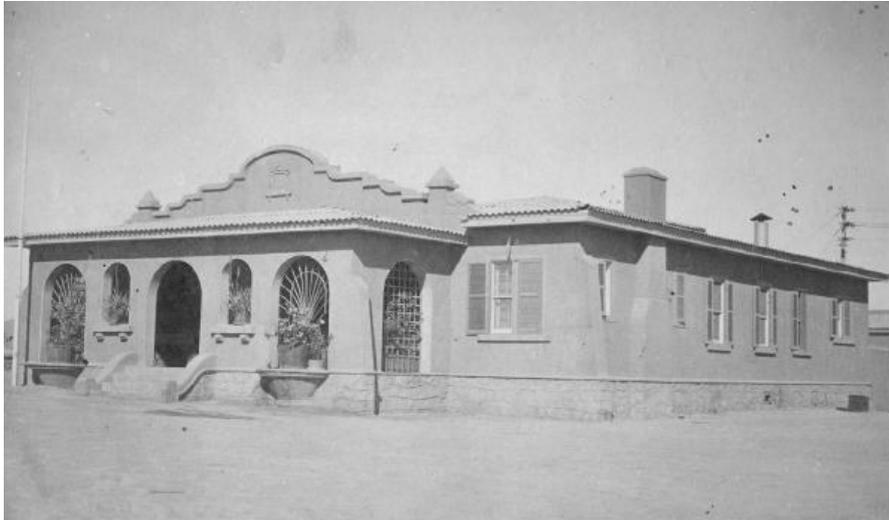
Fig. 2- Estilo “New Mexico” característico por sus frontones que rematan con figuras geométricas curvas . (Créditos: Nelsón Aranda, 1965)

Un elemento en común de las tres tipologías mencionadas, es la adopción de un particular estilo arquitectónico conocido como “New Mexico”, consistente en fachadas de altura superior al resto del volumen, cuyas cornisas son decoradas con geometrías de curvas alargadas que esconden las aguas de la techumbre (ver Fig. 2); dicha decoración es también modelada en tierra.

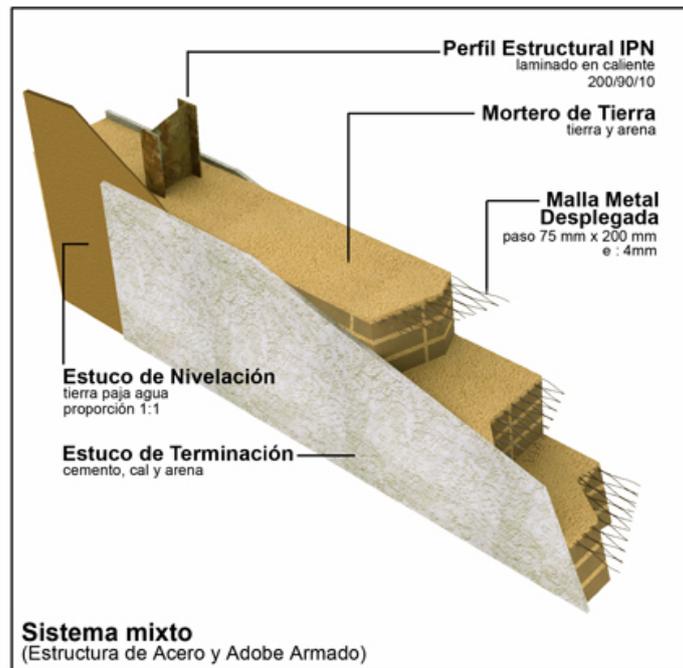
Fig. 3- Detalle sistema constructivo mixto adobe-metal. (Créditos: Surtierra Arquitectura, 2008)

Los edificios fueron concebidos como grandes galpones de estructura metálica o madera (compuestos por pilares y cerchas) que salvan grandes luces en ambos sentidos, con una técnica y lenguaje propios de la arquitectura industrial que se usaba en Estados Unidos y Europa en los años '20; dichas estructuras se encuentran recubiertas o “ahogadas” dentro de muros de adobe en dobles hiladas, por ende con

espesores entorno a los 60 centímetros que esconden completamente las estructuras mencionadas; como elemento mediador, se presentan escalerillas metálicas de malla desplegada, puestas sistemáticamente cada tres hileras de adobe, que de este modo segmentan los muros en su altura, disminuyendo los posibles momentos volcantes y mejorando las tracciones frente a esfuerzos horizontales (ver Fig. 3). Todo este conjunto de decisiones fueron pensadas en la gestación de las obras, según lo demuestran los planos y especificaciones técnicas originales, y constituyen un sistema antisísmico altamente eficiente que ha permitido a los edificios responder exitosamente, manteniéndose en pie a pesar de los grandes sismos que han debido soportar desde su construcción a fines de los años 20'; sin embargo cabe destacar que debido a la falta de información y a la apariencia de los edificios, éstos se encontraban catalogados como de “adobe simple” hasta el momento en el que se llamó a la restauración de ellos luego del sismo del 2007; fue sólo hasta la prospección de los mismos y a la recopilación de información histórica que se descubrió las estructuras embebidas, lo que constituyó un “hallazgo” constructivo-tecnológico-patrimonial.

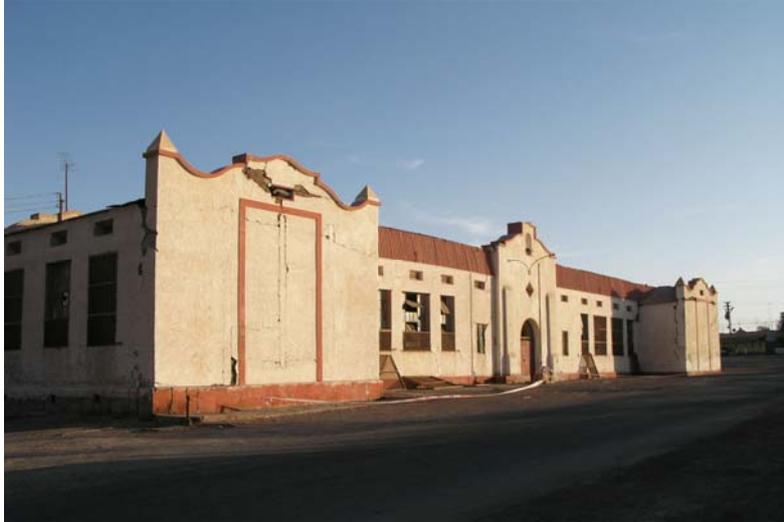
Fig. 4- La ex Escuela Consolidada, el edificio más emblemático de María Elena. (Créditos: Surtierra Arquitectura, 2008)

En el lado oriente se encuentra la ex Escuela de la ciudad, llamada Escuela Consolidada, sin duda el edificio más emblemático por su escala, estilo, y por ocupar un entero frente (ver Fig. 4); ella se encuentra construida en sistema mixto adobe-hierro (en pilares y cerchas) y mallas metálicas.

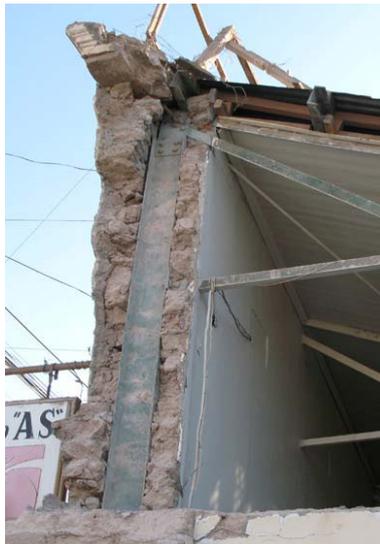
Fig. 5- Parte de la Pulpería, donde la caída del tímpano permitió descubrir la presencia de la estructura de hierro embebida en los guesos muros de adobe. (Créditos: Surtierra Arquitectura, 2008)

Por último, en el costado poniente de la plaza, se ubican el Mercado y la Pulpería de la ciudad, ambos edificios de grandes luces, construidos en sistema adobe-estructura metálica; la Pulpería lamentablemente es de todos los edificios, el que más intervenciones presenta, lo que ha debilitado mucho su estructura y por tanto luego del sismo del 2007, se encuentra muy dañado (ver Fig. 5).

modificaciones por lo que se encuentra en buen estado de conservación, a pesar de los eventos sísmicos. El caso de la ex Pulpería en cambio, es distinto, ya que ha sufrido muchas intervenciones en el tiempo, en sistemas estructurales distintos, no siempre compatibles con la obra original, por lo que se encuentra severamente dañado; ambos edificios se encuentran en uso y constituyen el corazón comercial de María Elena.

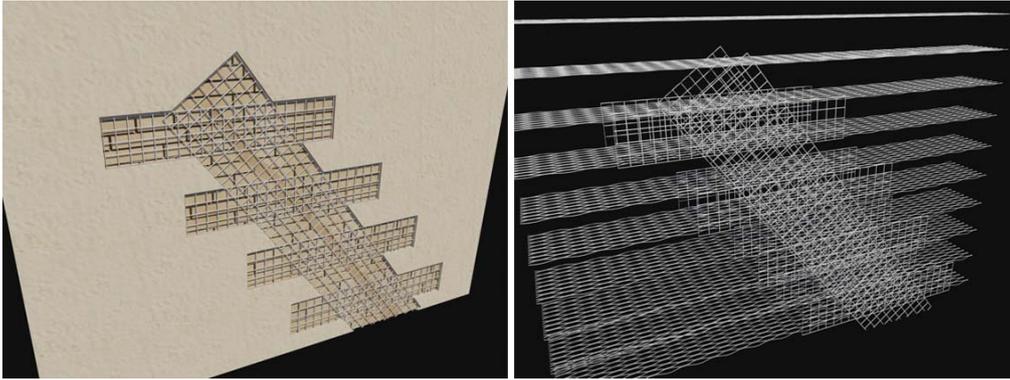
Fig. 6- Detalle de los “parches” de malla Acma y su amarre a las escalerillas de malla metálica desplegada existente, como estrategia de consolidación. (Créditos: Surtierra Arquitectura, 2008)

En el caso del Mercado y la Pulpería, las labores de “amarre” estructural se remitieron a la zona de los daños a través de la incorporación de “parches” confeccionados con mallas metálicas verticales (paralelas al paramento) que iban amarradas a las escalerillas metálicas existentes a través de nudos hechos con alambre, que permitieran la reversibilidad de la intervención (ver Fig. 6).
