INTERVENCIÓN DE MONUMENTOS HISTÓRICOS CONSTRUIDOS EN TIERRA: EL VALOR PATRIMONIAL ENTENDIDO COMO UN TODO, PAISAJE, COMUNIDAD, ARQUITECTURA

Patricio Arias Cortés, Natalia Jorquera, Lia Karmelic

Surtierra Arquitectura Ltda.

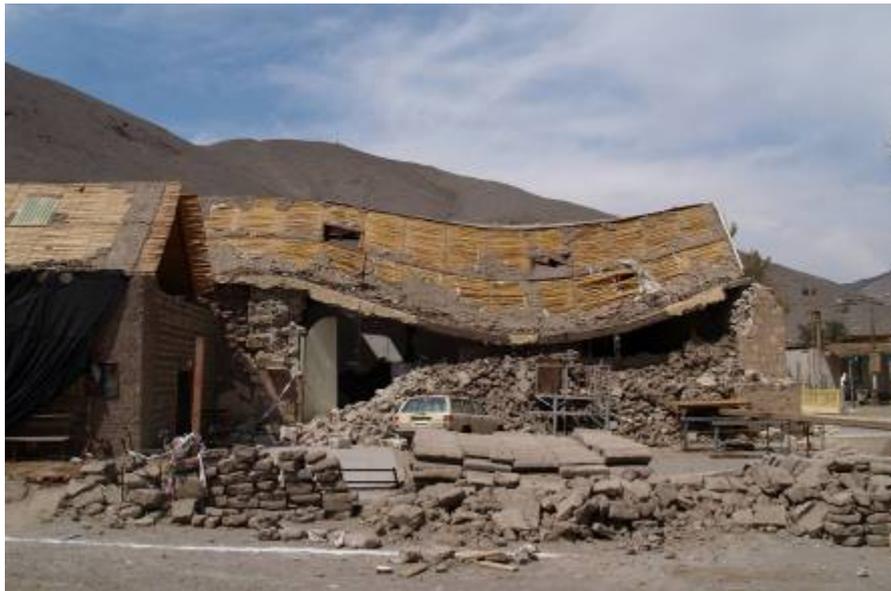
Fig. 1 - Imagen post-terremoto de 2005, de un inmueble de tierra restaurado con marco de hormigón armado (Iglesia San Lorenzo de Tarapacá)

Esto representa un universo vasto y complejo de edificios y construcciones en diverso grado de conservación y vulnerabilidad. Es necesario aclarar que no existe en Chile una normativa para los edificios construidos en tierra cruda (en términos de estructura, materialidad y/o sistema constructivo) en general, ni para los edificios Monumento Histórico en particular, esto hace que la totalidad del patrimonio construido en tierra se encuentre, no solo en una situación tradicional de vulnerabilidad o precariedad de conservación, sino que además se encuentra particularmente indefenso desde el punto de vista legal frente a la normativa constructiva vigente (Ley y Ordenanza General de Urbanismo y Construcción). Las consecuencias que de este vacío se generan, producen que las intervenciones destinadas a salvaguardar la propia integridad de los edificios en tierra, terminen muchas veces por constituirse en generadores de más deterioros y daños, ya que transforman el comportamiento estructural original, siendo más bien “reforzamientos” que no consideran la estructura de base y terminan por producir más daños que beneficios en la construcción a proteger, al tratar de cumplir con la normativa vigente; se transforman por tanto en una intervención errónea y muchas veces degradante (Fig. 1).

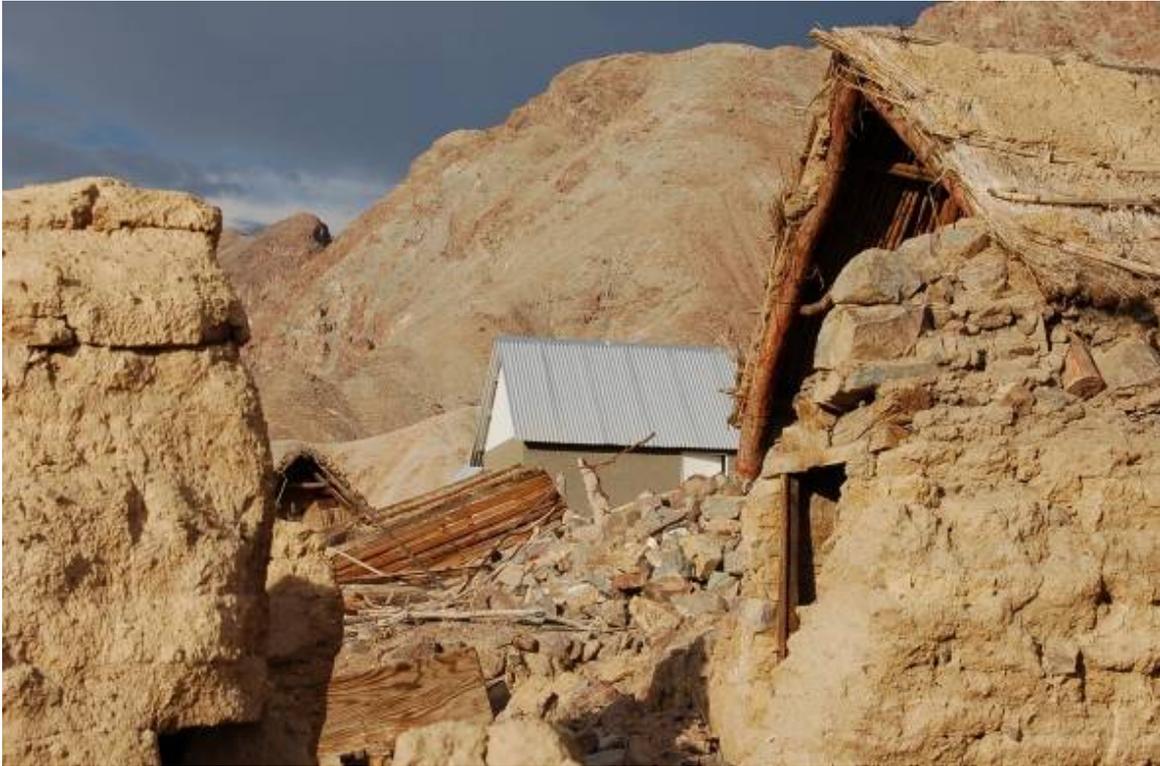
Fig. 2 - Pueblo de mocha que muestra las nuevas edificaciones que reemplazan a las antiguas viviendas del pueblo construidas con tierra y piedra, destruidas por el terremoto del año 2005

Sin embargo, el Programa contempla el financiamiento de proyectos de restauración o puesta en valor, de Monumentos Nacionales declarados como tal, volviendo al discurso de comprender el “patrimonio = Monumento” y no con una visión más sistémica que permita proteger por ejemplo, poblados enteros construidos en tierra, hoy en peligro de desaparecer, donde se está restaurando una iglesia construida en adobe al mismo tiempo que se demuelen las viviendas construidas en la misma materialidad por carecer de protección legal, perdiéndose una gran parte del valioso patrimonio (Fig. 2).

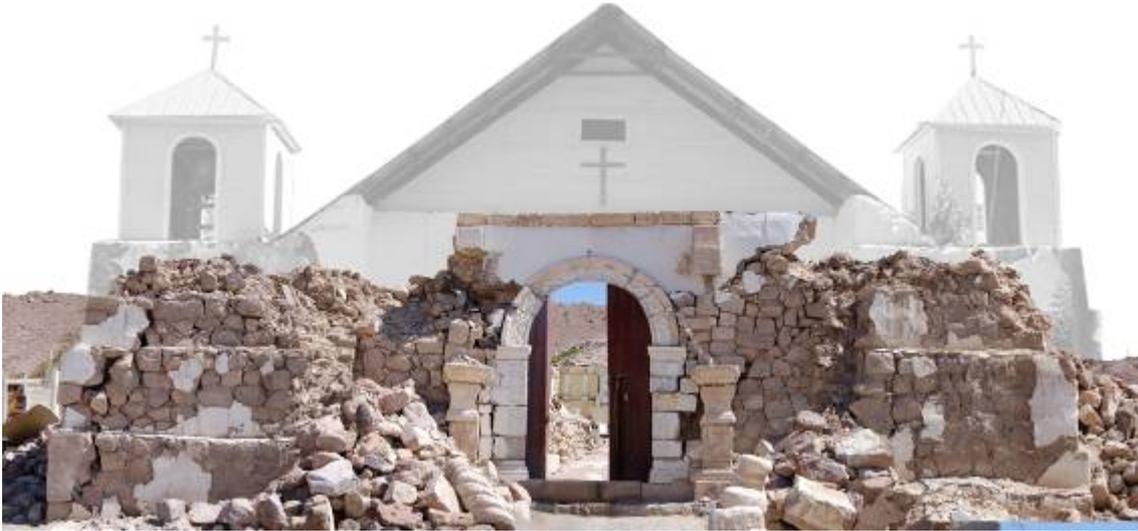
Fig. 3 - Iglesia de Limaxiña, ortofotografías levantamiento critico, estado derrumbada. Limaxiña, Iquique, Chile. (Créditos: Surtierra, 2009)

Dentro del programa Puesta en Valor del Patrimonio, en el presente año 2009 se ha llamado a la restauración de diversos inmuebles construidos en tierra cruda que cuentan con la categoría de Monumento Histórico, dentro de ellos, los gobiernos regionales de la región norte de Chile, han licitado la restauración de 9 iglesias del Altiplano –parte importante del patrimonio de la región-, de las cuales 4 se encuentran en proceso de desarrollo del proyecto, por parte de nuestra consultora, Surtierra Arquitectura; estas iglesias son: Nama, Mocha, Limaxiña y Huasquiña, todas ubicadas en la Región de Tarapacá y todas fuertemente afectadas por el sismo de Junio del 2005 (Fig. 3) (Fig. 4).

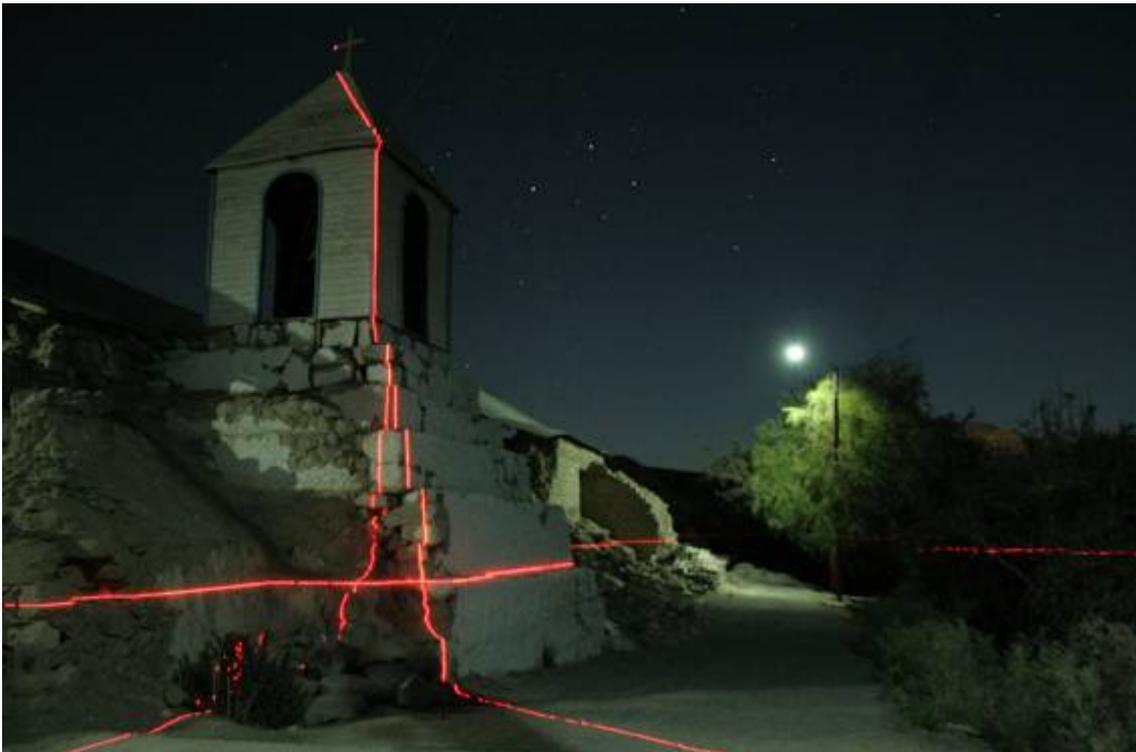
Fig. 4 - Iglesia de Mocha, trabajos de levantamiento critico. Mocha, Iquique, Chile. (Créditos: Surtierra, 2009)

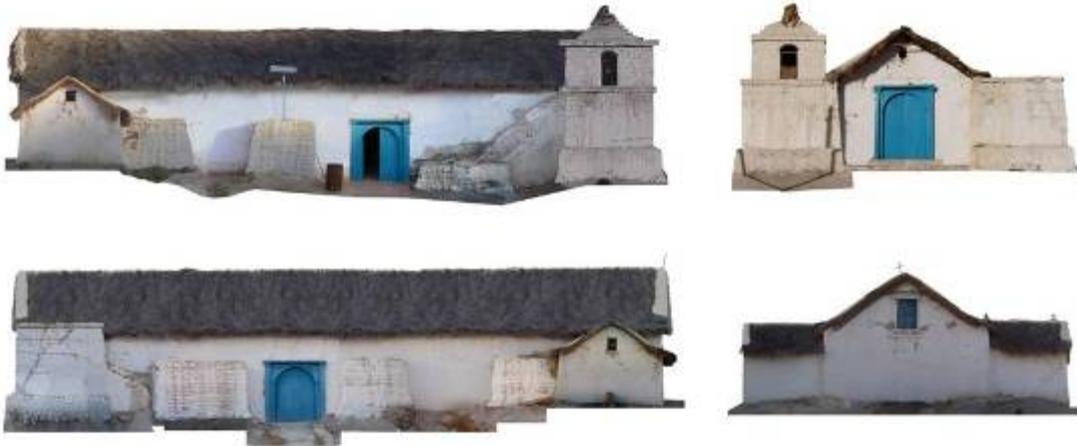
Fig. 6 - Iglesia de Nama, ortofotografías levantamiento crítico. Nama, Iquique, Chile.
(Créditos: Surtierra, 2009)

Este “diseño participativo”, significa que las decisiones se van tomando en conjunto con la comunidad local, para recoger las impresiones y visiones sobre lo que ellos mismos esperan de este proceso y poder perfilar así las líneas generales de la restauración del conjunto religioso (Fig. 6).
