## RESTAURACIÓN Y MANTENIMIENTO DEL PATRIMONIO DE TIERRA

**Graciela María Viñuales**

**Tema 2:** Patrimonio y Conservación

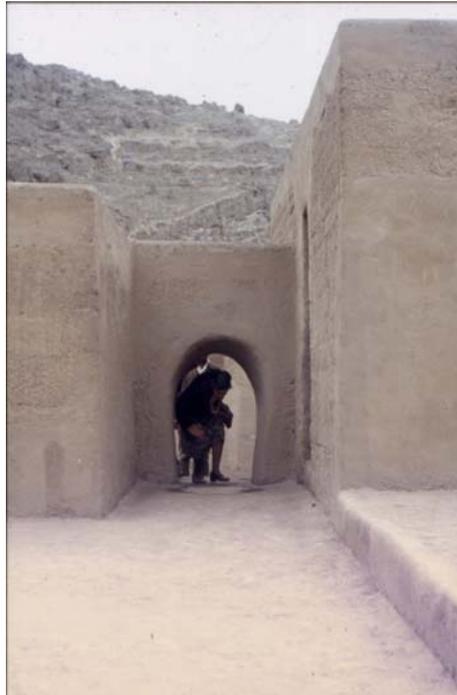
Fig. 1 - Interpretaciones erróneas en la restauración de Cajamarquilla, Perú (crédito René Mancilla, 1983)

Entre los primeros postulados de esa enseñanza estaba el contemplar el abordaje del trabajo, que incluía revelar el valor estético e histórico del monumento y cuya concreción debía estar precedida y seguida de estudios arqueológicos e históricos. Quienes no saben encarar una restauración casi nunca trabajan con los documentos antiguos como planos, contratos, viejas descripciones, ni con relatos o menciones literarias, a pesar de que suele haber una gran variedad de estos materiales. Tampoco acostumbran a hacer un correcto relevamiento del estado de la obra para investigar patologías y causas; a veces sólo hay planos muy generales que, gracias a las facilidades que hoy otorga la fotografía, quedan bastante complementados, pero

siempre insuficientes. Los estudios arqueológicos y las posibles comparaciones con obras del entorno o similares, o con lejanas pero de la época, son a menudo inexistentes. (fig. 1)

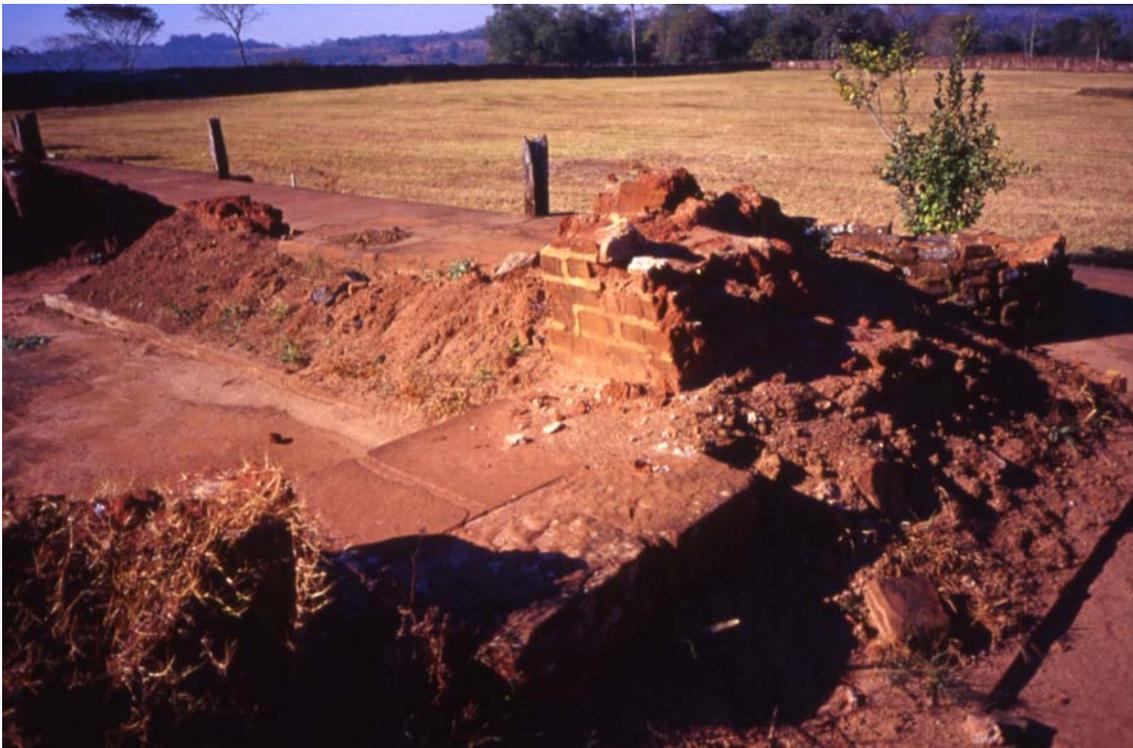
Fig. 2. Mala protección de muros en Trinidad, Paraguay (crédito autora, 1999)

A la hora de proteger obras que se restaurarán en el futuro, también es necesario conocer el material y su comportamiento, ya que los elementos que se coloquen para ello no deben ser objeto de mayores ruinas. Tampoco es prudente limpiar y descubrir estructuras cuando no se sabe qué problemas acarrearán el contacto con el aire y la exposición a soles, vientos o lluvias. (Fig. 2)

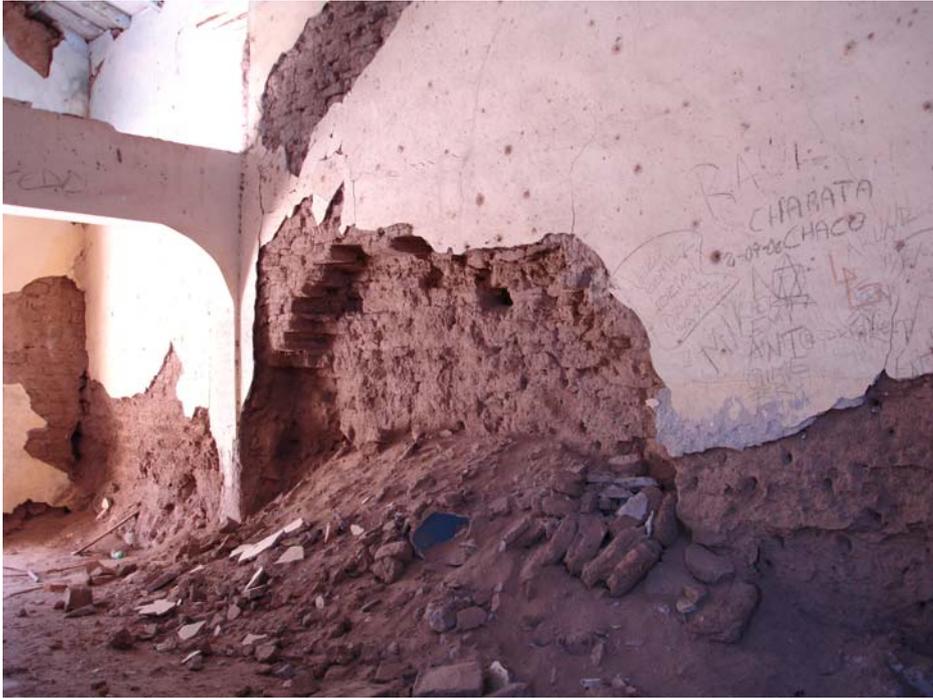
Fig. 3. Resultados de la inclusión de viga de hormigón en Chepes Viejo, La Rioja, Argentina (crédito autora, 2006)

para la intervención, mezclan materiales e insertan elementos muy extraños que debilitan el conjunto en vez de reforzarlo. Como no conocen las leyes propias del sistema constructivo, no las respetan. No saben manejar los coeficientes de elasticidad, las uniones, expansiones y retracciones. Frente a mayores solicitaciones, es probable que estos elementos nuevos se mantengan rígidos, golpeando lo preexistente que así se disgregará. En los casos en que se introducen hierros, es probable que se oxiden bastante rápidamente, aumenten su volumen y pierdan sus cualidades estructurales. Las construcciones térreas tienen una elasticidad que les ha permitido aguantar vientos, sismos, asentamientos, ampliaciones, resintiéndose poco y unificándose con las intervenciones que el usuario incorporaba poco a poco e iba restaurando a lo largo del tiempo. Esto es algo que debe rescatarse. (Fig. 3)

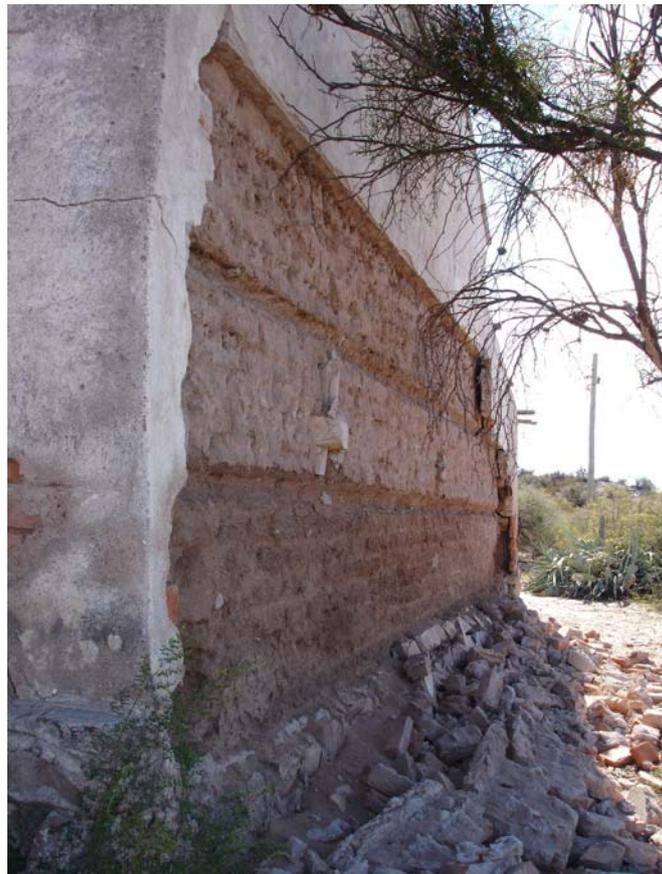
Fig. 4. Sucesivos arreglos erróneos de revoques en Chepes Viejo, La Rioja, Argentina (crédito autora, 2006)

En la actualidad, tanto entidades cuanto particulares, cuando ven que un revoque de barro se cae - generalmente en zona de zócalos por efectos de capilaridad- le incorporan un mortero de cal y arena (y aún reforzado con cemento) que en el primer momento da una superficie unificada que aparenta haber solucionado el problema. Claro que poco después esa capa de mortero nuevo se caerá como una costra y llevará consigo otra parte del viejo embarrado más algunos centímetros de los propios adobes. Cada repetición del proceso deteriorará más la pared, no llegando nunca a tener definitivo remedio.

Con este agregado de materiales incompatibles se abre la posibilidad de rápidos deterioros apenas finalizada la obra. La unión entre lo viejo y lo nuevo genera pronto una grieta. Lo mismo sucede en cualquiera de las situaciones de encuentro de diferentes materiales y en el de uniones entre muros, y entre éstos y el techo o el piso. No hay que olvidar que revocar con materiales impermeables termina no dejando respirar a los muros. Y que además, el cubrimiento de las fallas pequeñas que van produciéndose quita la posibilidad que tiene el material tierra en el sentido de "avisar" lo que empieza a suceder bastante antes de que se llegue al colapso. No es cuestión de encubrir, sino de resolver. (Fig. 4)

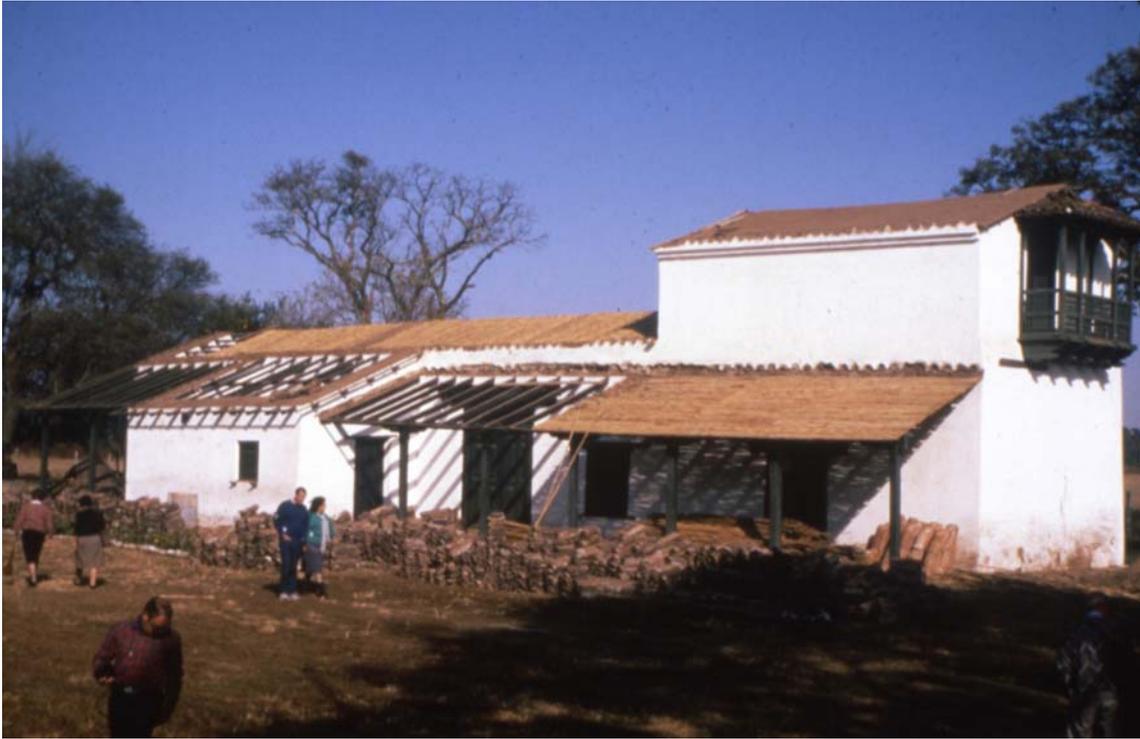
Fig. 5. En su enésima restauración estaba la Posta de Yatasto, Salta, Argentina (crédito Juan Pujal, 1988)

Por esta situación hoy nos encontramos con edificios a los que se les han debido hacer -a veces más de una vez- “re-restauraciones” en las que cada intervención quita o deforma algo patrimonial. En mi país hay algunos ejemplos paradigmáticos como la Posta de Yatasto (Fig. 5) y el Fuerte de Cobos (Fig. 6), ambos en la provincia de Salta, o la Iglesia de Nuestra Señora del Rosario, en la ciudad de Merlo en la provincia de San Luis. Lo paradójico es que hay presupuesto para esas repeticiones de obra, pero no para la conservación diaria futura.

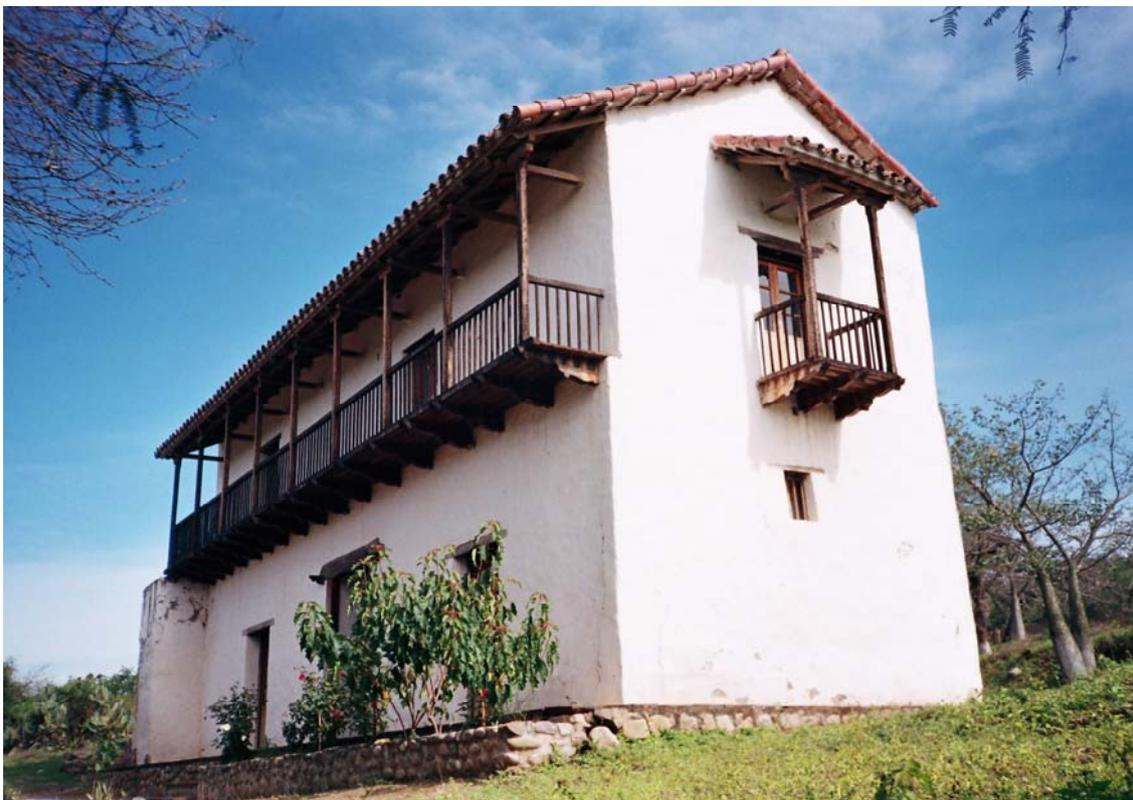
Fig. 6. Después de su última obra: Fuerte de Cobos, Salta, Argentina (crédito Equilverto Ramírez en [www.panoramio.com](http://www.panoramio.com))
