A TAIPA DE MÃO EM TERESINA, PIAUÍ, BRASIL: A IMPROVISAÇÃO E O USO DE PROCEDIMENTOS CONSTRUTIVOS

Tema 3: Técnicas, Construção e I&DT.

Palavras-Chave: Habitação, material alternativo, taipa de mão.

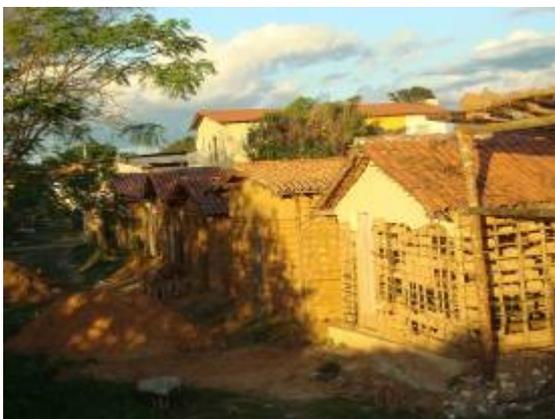
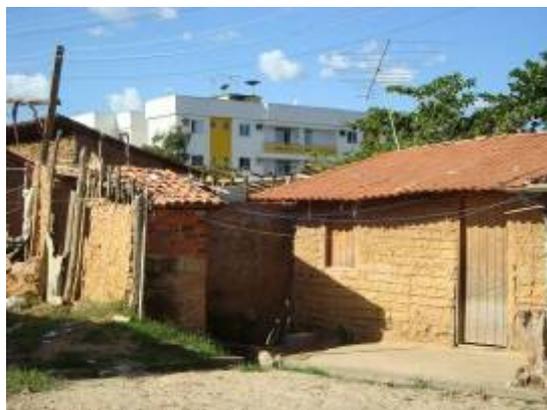
Figuras 1 e 2 - Casas de taipa erguidas em região de risco, próxima ao Rio Poti e em área de conjuntos habitacionais, na Zona Leste de Teresina. (Crédito: Thaís Carvalho, 2009).

A carência de moradias resultou na produção de edificações executadas em taipa de mão, que produzidas com um objetivo temporário e realizadas sem seguir os procedimentos corretos, deixam a desejar no que se refere a acabamento, durabilidade e aparência. Assim, tornou-se prática comum a construção de casas de taipa de mão, em áreas de risco, como nas margens dos rios (Figura 1) ou terrenos de grande inclinação, impróprios para implantação de construções, leitos de ruas, ou ainda em terrenos desocupados nos bairros nobres da cidade (Figura 2).

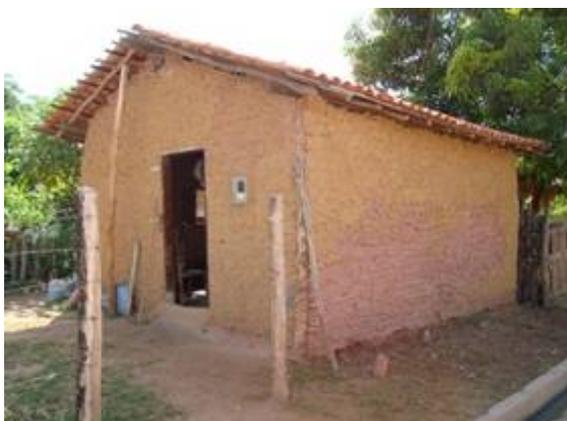
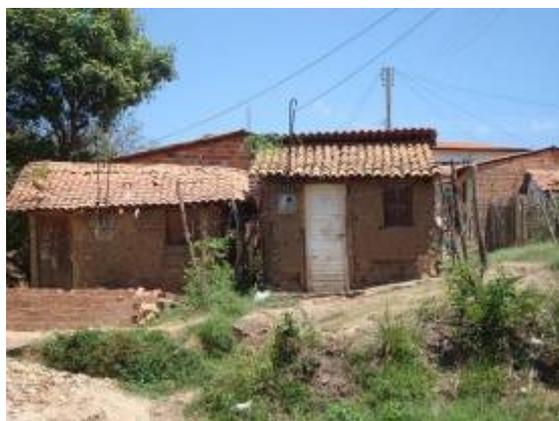
Figuras 3 e 4 - Construções de taipa de mão na Vila Cidade Leste, na Zona Leste e no bairro Aeroporto, Zona Norte de Teresina. (Crédito: Thaís Carvalho, 2009).

São encontradas em todas as zonas da cidade, principalmente Zona Sudeste, na Zona Leste, como esta construção localizada na Vila Cidade Leste (Figura 3) e na Zona Norte, como pode ser constatado pelas habitações existentes em áreas invadidas no bairro Aeroporto (Figura 4).

A análise de algumas dessas construções executadas em taipa de mão, revelou alguns problemas que são comuns a todos os casos. Em sua grande maioria, as moradias foram construídas sem preocupação com a fundação, e utilizando a madeira de má qualidade. O telhado quase sempre é curto e desalinhado, o que não confere proteção às paredes em relação à umidade. O barreamento das paredes é feito esporadicamente, sem levar em consideração impermeabilização ou nivelamento.

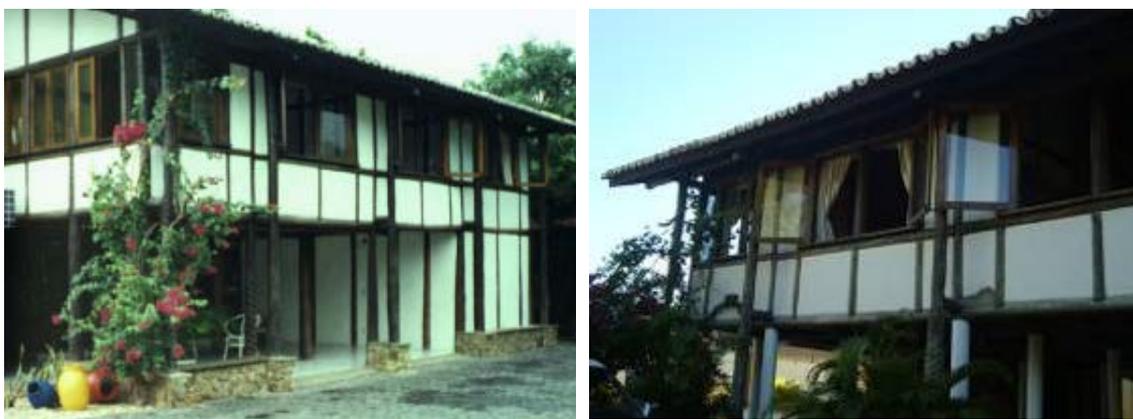
Figuras 5 e 6: Fachada principal da casa do bairro Piçarra, nos anos de 1997 e de 2009.
(Créditos: Wilza Lopes, 1997 e Thaís Carvalho, 2009)

No bairro Piçarra, da Zona Sul da cidade, encontra-se uma residência de alto padrão, projetada pelo arquiteto Paulo Frota, construída em taipa de mão, em 1984, encontrando-se em perfeito estado, conforme imagem de 1997 (Figura 5) e imagem recente de 2009 (Figura 6). A construção foi destinada a abrigar uma família, composta de casal e três filhas. O projeto original possui cinco quartos, sala única para estar e jantar, lavabo, quatro banheiros, copa-cozinha, despensa, área de serviço, dependência de empregada, varanda e abrigo de carros.

Os pilares, vigas e montantes dos painéis e a estrutura da escada foram executados com a palmeira carnaúba. Além da taipa, foi utilizada a pedra na execução de algumas paredes, como dos banheiros, da caixa d'água e do jardim interno. As paredes em taipa de mão têm espessura de 8 cm, com trama de madeira roliça sabiá, na vertical e arame liso nº 18, dispostos na posição horizontal, distantes 15 cm entre si.

A edificação passou, recentemente, por algumas reformas, devido a problemas ocorridos nos pilares de carnaúba, substituídos por pilares de concreto, mas nenhuma modificação está relacionada à resistência ou à eficácia das paredes de taipa de mão.
