UM OLHAR SOBRE A CONSTRUÇÃO EM ADOBE NA FREGUESIA DE REQUEIXO – AVEIRO

Tema 4: Arquitectura vernácula e contemporânea

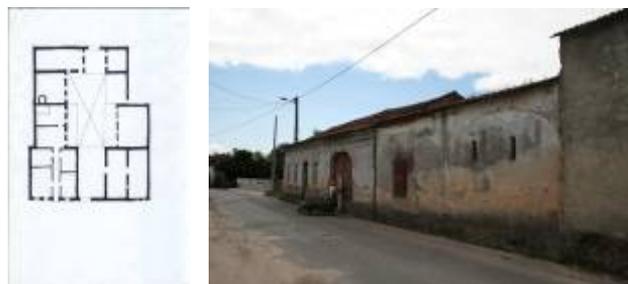
Fig.2 e 3 – Casa gandraesa - casa pátio fechado na taipa – Esquisso e fotografia.
(Crédito: Maia, 2009, p.51)

No que respeita à arquitectura, dentro do tipo genérico da *casa gandraesa* alguns autores especificaram variantes (Oliveira e Galhano, 2003), onde é possível perceber que os complexos habitacionais de Requeixo se enquadram no tipo *casa de Mira* (predominante nesta localidade). Por uma questão de coerência geográfica, adoptaremos aqui a designação de *casa pátio fechado*. Ao contrário da *casa-bloco*, a

casa pátio fechado caracteriza-se pela existência de um pátio central em terra batida, que permite a ligação entre todos os elementos que compõem o complexo habitacional, beneficiando-o ao nível da salubridade. No que respeita às suas características gerais, destacamos: primazia no tratamento da fachada à rua ao nível dos revestimentos, onde vulgarmente a composição janela-porta-janela-portão predomina; fachadas laterais que revelam paramentos em adobe à vista e um postigo no topo se existir aproveitamento de sobrado; pátio central descoberto, embora fechado, onde se articula toda a vivência do organismo; habitação estruturada em duas fases – volume nobre à rua onde se localizam os quartos, sala(s) e corredor de acesso, e volume secundário, posterior e de nível mais baixo, onde encontramos as duas cozinhas, uma mais rústica (a casa do forno), e outra utilizada como sala de refeições.

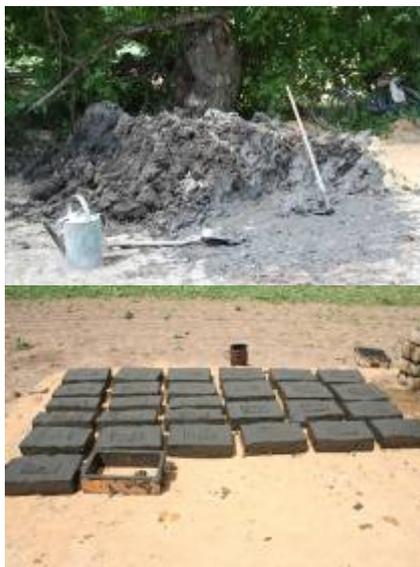
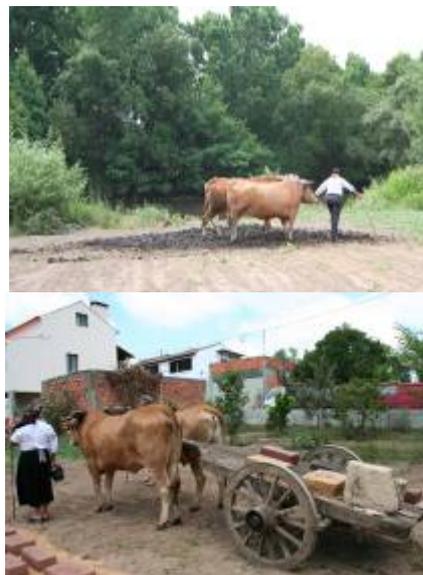
Fig.4, 5, 6 e 7 – *Reconstituição histórica – adobes de terra (Requeixo).*
(Crédito: Maia, 2009)

Ao nível dos materiais utilizados e procedimento na manufactura, cada tipo de adobe assume aqui particularidades específicas: 1. *Adobes de terra* – eram executados com o lodo extraído do *esteiro* da pateira de Fermentelos (designada *terra preta gorda*, ou *zorrão*), num local onde a terra argilosa continha gramão incorporado, sendo propícia à produção de adobes para a construção. O cuidado ao nível do tipo de matéria-prima recolhida não era fruto de análises de campo, mas sim de um conhecimento intuitivo e empírico, herdado e transmitido oralmente de geração em geração. A terra, demasiado argilosa, continha por defeito uma *estabilização por armação* (11), funcionando como estrutura interna, conferindo maior solidez e durabilidade ao adobe. A matéria-prima era então recolhida por meio de uma forquilha, e transportada por uma bateira para a margem de Requeixo, onde era efectuada a manufactura. A terra amassava-se com água no *amassadouro*, com ajuda de vacas *marinhoas* ou por pés humanos, e transportada por carro de mão de madeira (ou *coxo*) para o *tendal*. Aqui era moldada em *adobeiro* de madeira e sujeita a um processo de cura que podia durar no mínimo um mês. Depois dos adobes secos, eram empilhados no próprio *tendal*, sendo pontualmente cobertos com cereais em caso de chuva forte ou gelo, protegendo a integridade física do bloco; o transporte, tal como nos adobes de cal, era efectuado em carro de bois, dispendo-os em pilhas eram transportados para o local da obra.

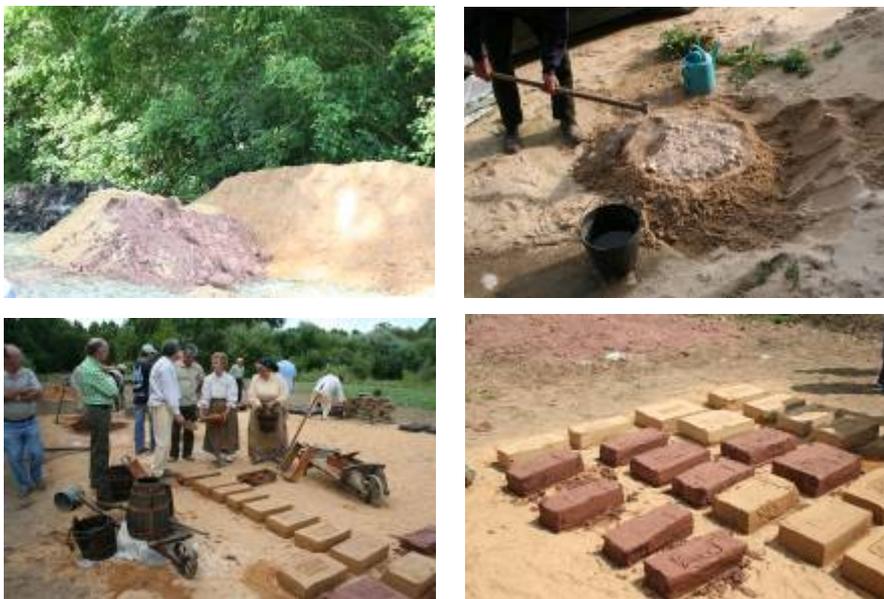
Fig.8, 10 e 11 – *Reconstituição histórica – adobes de cal (Requeixo);* Fig. 9 – *Reconstituição (Eirol)* (Crédito: Maia, 2009)

2. *Adobes de cal* – eram executados com a areia extraída nos areiros da freguesia, ou nas localidades vizinhas. De granulometria por vezes considerável, originando *adobes de seixo*, a areia extraída poderia ser de três cores distintas: branca (extraída na freguesia mas sobretudo no lugar de Requeixo); amarela (extraída na freguesia e localidades vizinhas); e vermelha (extraída em Travassô, localidade próxima). As areias amarela e vermelha eram as que apresentavam maior quantidade de argila, embora por vezes se efectuasse a mistura de diferentes tipos como forma de garantir uma matéria-prima mais eficaz, com menor necessidade de estabilização. Não obstante, enquanto solo arenoso a sua *estabilização por cimentação* era inevitável, sendo necessária a introdução de um ligante como a cal, de forma a solidarizar os grãos de areia. A cal utilizada na produção de adobes ao nível local era a *cal churra*, também designada na região de *cal parda* ou *cal preta* (Veiga *et al.*, 2008, p.3), com a particularidade de ser proveniente de um calcário com dolomite (i.e. com alguma percentagem de argilas), originando a *cal dolomítica*, uma cal aérea com alguma hidráulicidade. A cal aérea mais pura, de cor branca, a *cal cálcica*, era utilizada apenas nos revestimentos. Apesar de alguma divergência nos testemunhos recolhidos, podemos concluir que a *cal churra* em “cal viva”, após o processo de calcinação da pedra, era apagada juntamente com a areia, aspergindo-se com água, sendo tudo posteriormente bem *traçado*. Embora a *cal churra* pudesse ser apagada à parte, com antecedência, beneficiando de um período de repouso, este procedimento era mais recorrente com a cal cálcica (12). Após a mistura com enxada da areia, da cal e água no *amassadouro*, com um traço a rondar os 3:1, a mistura resultante era transportada para o *tendal*, onde era *estendida* nos adobeiros em sistema de corredor. Os adobes por vezes podiam ser carimbados ou marcados com um pau, fechando uma dada quantidade efectuada. O processo de cura poderia demorar um mês, e não existiam preocupações de protecção às intempéries. Depois de secos, os blocos eram empilhados e conduzidos ao local da obra.

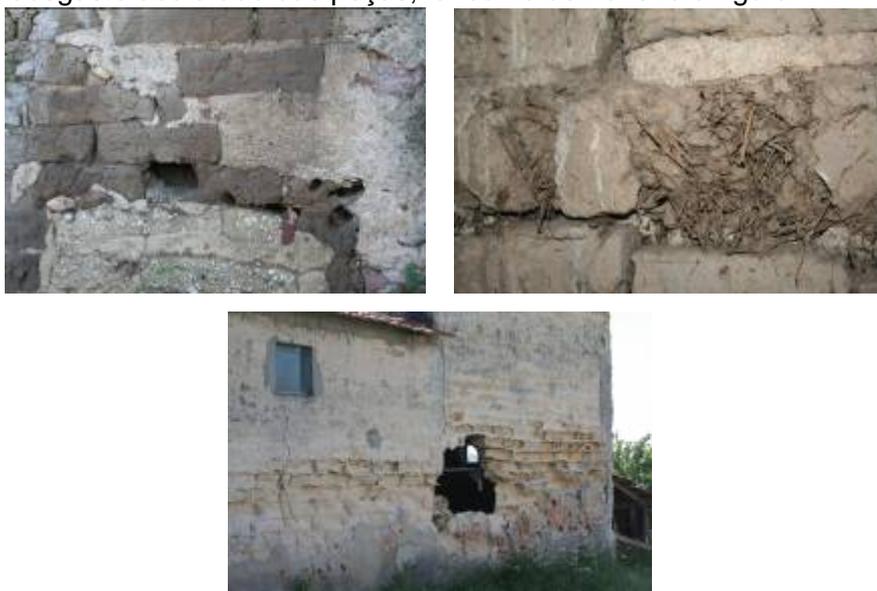
Fig.12, 13 – Formas de degradação - adobes de terra (*Requeixo*); Fig. 14 – Formas de degradação – adobes de cal (*Azurva*) (Crédito: Maia, 2009).

Do ponto de vista do material propriamente dito, foi possível perceber que os adobes de terra apresentam maior vulnerabilidade à degradação, formando *rugos*, ou melhor, micro-fissuras nas faces já irregulares do adobe e pontualmente *furos* ou mesmo *cavernas*, o que pode estar associado ao ataque de agentes biológicos. Já os adobes de cal, quando portadores de um traço correcto, são bastante mais resistentes e duradouros. No entanto, quando a quantidade de cal é inferior à necessária, poderá dar-se o desgaste acelerado das peças, tal como demonstra a figura 14.
