## **APLICACIÓN DE LOS PROGRAMAS DE RECONSTRUCCIÓN ESTATALES EN POBLADOS PATRIMONIALES DESPUES DEL TERREMOTO DE CHILE 2010: EL CASO DEL POBLADO DE GUACARHUE Y MALLOA**

En este marco, la ponencia presenta la ejecución de los proyectos de restauración de un numero de viviendas incorporado en el subsidio especial: "Plan de Reconstrucción Patrimonial" en la VI región de O'Higgins. Se presentará el trabajo realizado en los poblados de Malloa y Guacarhue, fruto de dos años de participación con la comunidad y los estamentos gubernamentales encargados del plan de reconstrucción, el cual refleja el avance del proceso para modificar el marco legal que permita incorporar el material tierra dentro del formato oficial de las políticas públicas de vivienda.

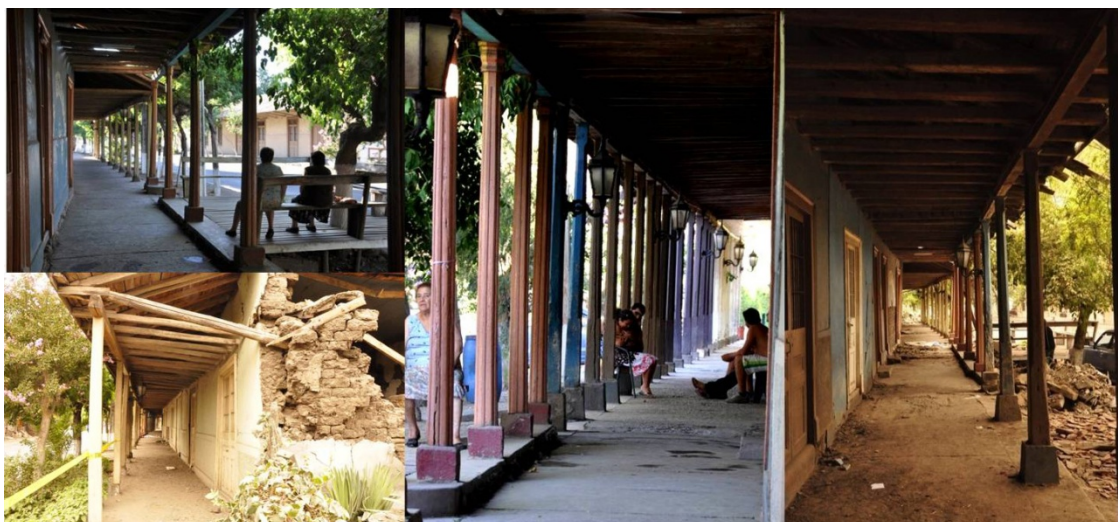
Figura1 – Imágenes pueblo de Guacarhue pre y post terremoto. (Créditos: Lía Karmelic, 2009-2010)

Para integrar la idea de que el contexto general se vea beneficiado con esta bonificación económica que se entrega a cada propietario en forma individual, se ha intentado trabajar en el volumen de las viviendas que da hacia la calle conformando en este caso, la vereda cubierta por corredores característicos del pueblo (Figuras 1, 5 y 6).

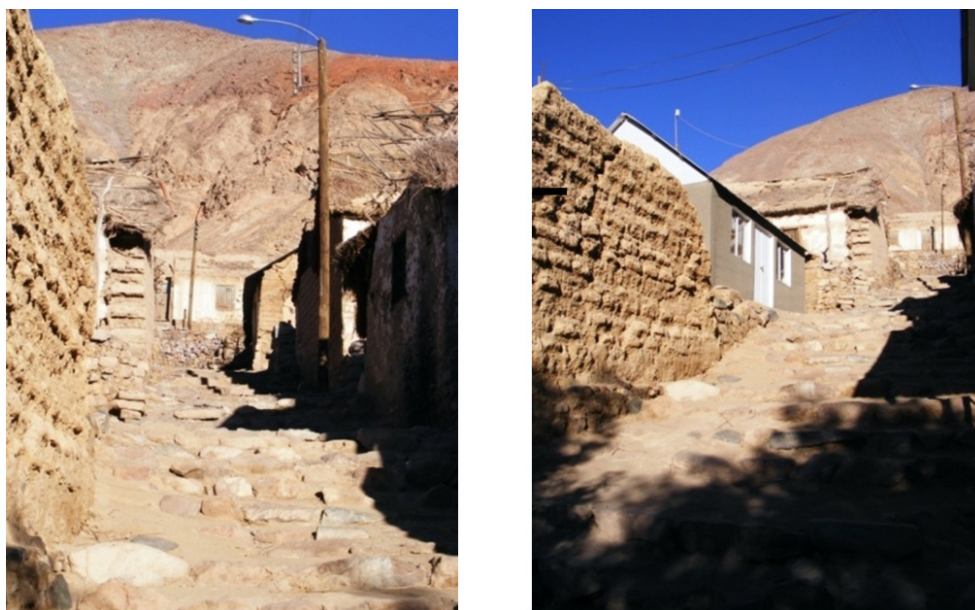
Figura 2 – Imágenes poblado de Mocha, programas de vivienda estatales para enfrentar la reconstrucción luego del terremoto de junio de 2005, Tarapacá. (Créditos: Lía Karmelic, 2009)

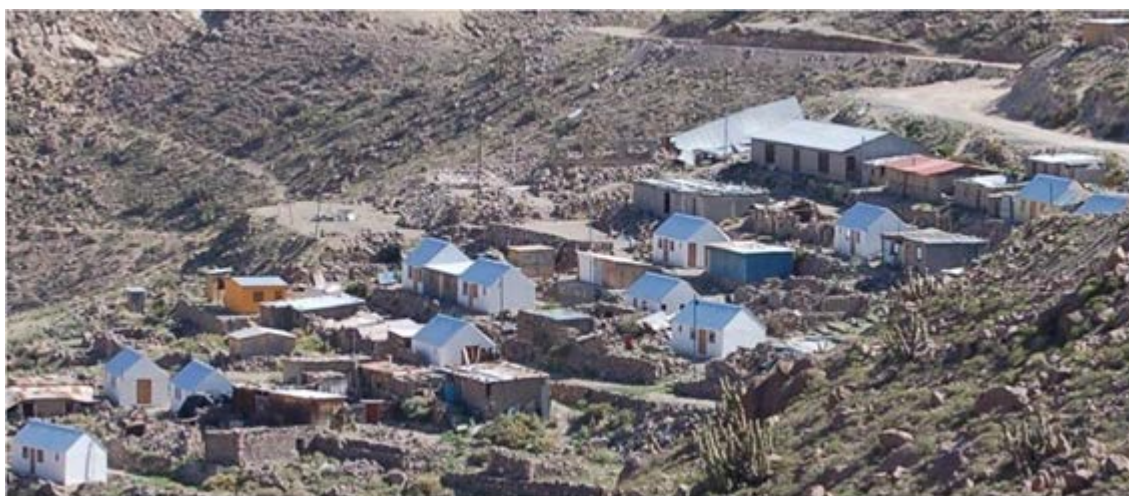
Figura 4 – Imagen poblado de Usmagama, programas de vivienda estatales para enfrentar la reconstrucción luego del terremoto de junio de 2005, Tarapacá. (Créditos: Patricio Arias, 2009)

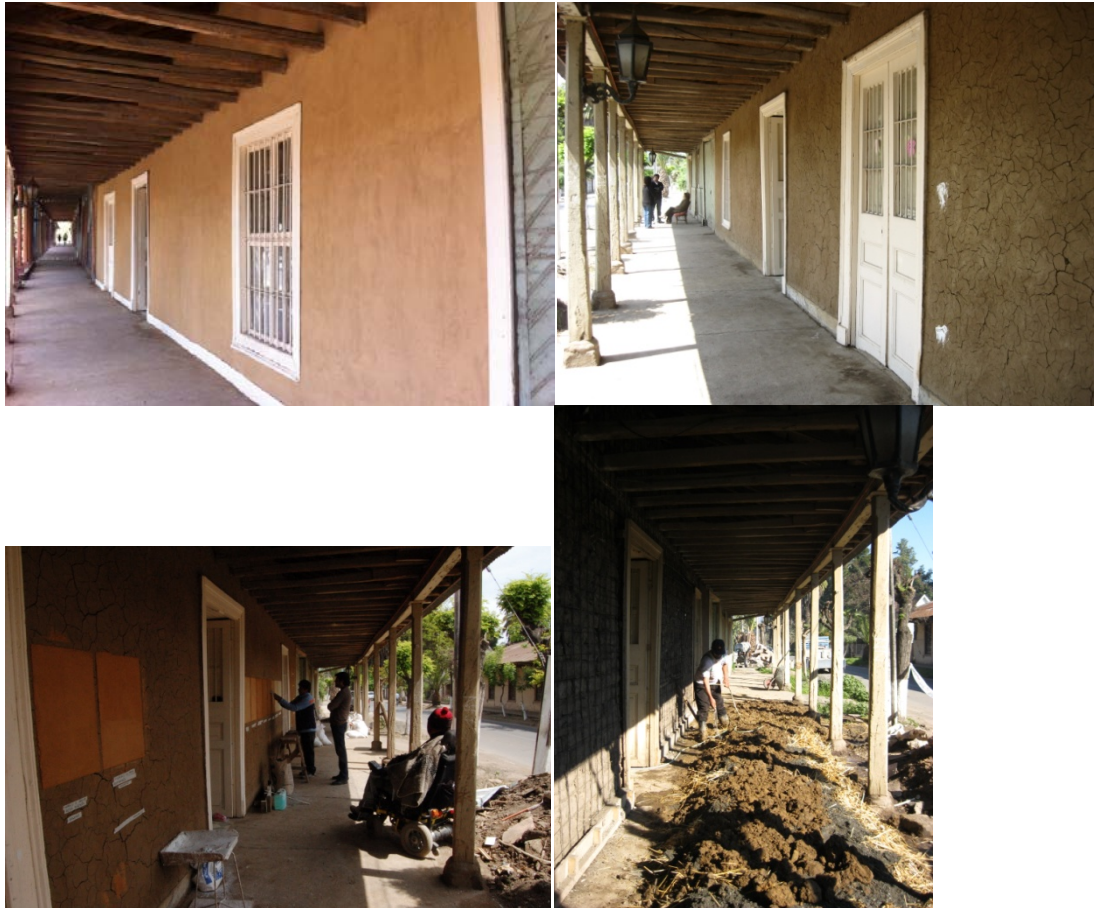
Figura 5. Imágenes del proceso de restauración de la vivienda piloto en Guacarhue

La solución técnica con que enfrentamos el encargo es la misma que utilizamos para la restauración de la Iglesia, consolidando estructuralmente los muros con mallas de acero electro soldadas, cubriéndolos por ambas caras en forma de piel continua. Los dos lados van amarrados con pasadores de fierro a distancia igual que el ancho del muro. Estas van cazadas en la parte superior del muro con ángulos de fierro coronando la estructura superior a modo de viga collar. En la parte inferior se amarran a las fundaciones con una pequeña viga de hormigón. Paralelamente se cambian las piezas de madera del techo que se encuentren dañadas.

Con esta propuesta ya hemos terminado los proyectos de 10 de las 15 casas que conforman el polígono de interés patrimonial. Una de ellas se comenzó a construir el día lunes 8 de agosto de 2011 (figuras 5 y figuras 7), proyecto que se constituye en el piloto modelo a seguir con las otras viviendas. Paralelamente ese desarrolló un modelo de vivienda nueva que se inserte en los espacios que dejaron las casas que se cayeron. Este modelo de reconstrucción será una amalgama que unificará el sistema. Estas serán de tierra aligerada con estructura de malla de acero electro soldada plegada, apoyando estructuralmente a las edificaciones que quedaron en pie. Este sistema se basa en el que utilizamos en las obras contemporáneas que desarrollamos como oficina de arquitectura y construcción con tierra, pero ha sido mejorado aligerando los paneles de tierra y la estructura, el sistema está siendo patentado como Terra-Panel. El piloto de la unidad de Restitución Patrimonial, se comenzó a construir en marzo de 2013, encontrándose en ejecución a la fecha del desarrollo de este artículo.

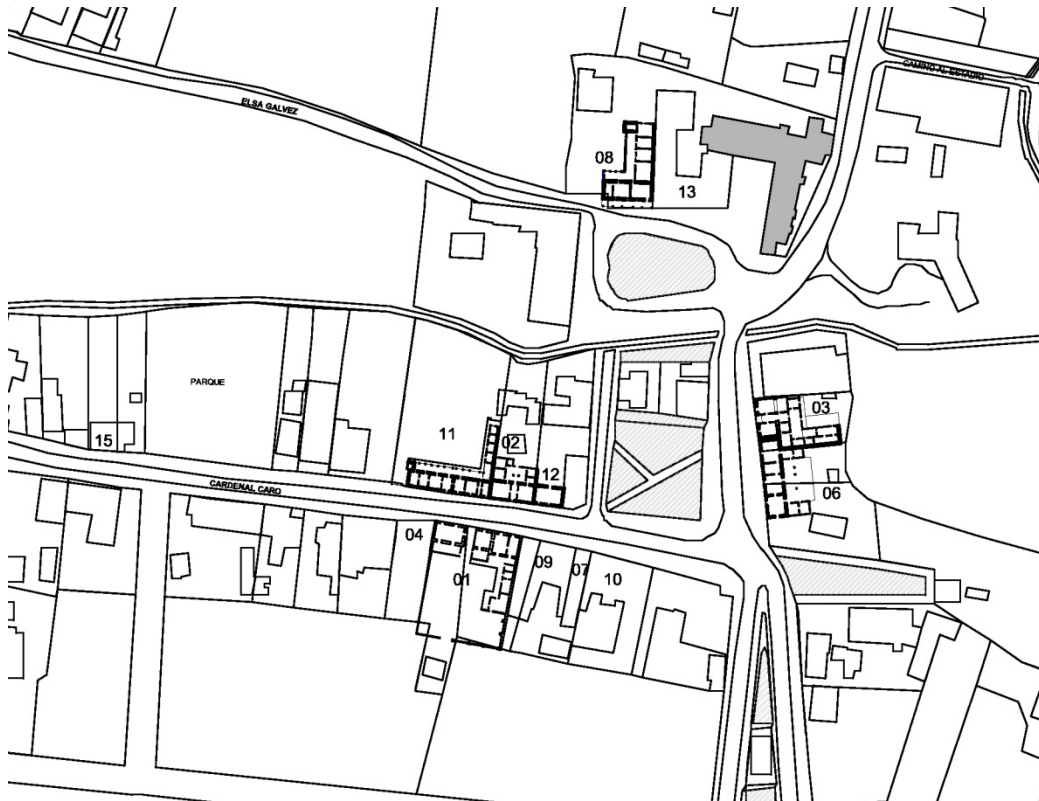
Fig.6 – Planta general de levantamiento, se observa la continuidad de los volúmenes que dan hacia la calle conformando el corredor. Las plantas de las casas en su mayoría tienen forma de L. (Créditos: equipo Arias Arquitectos)

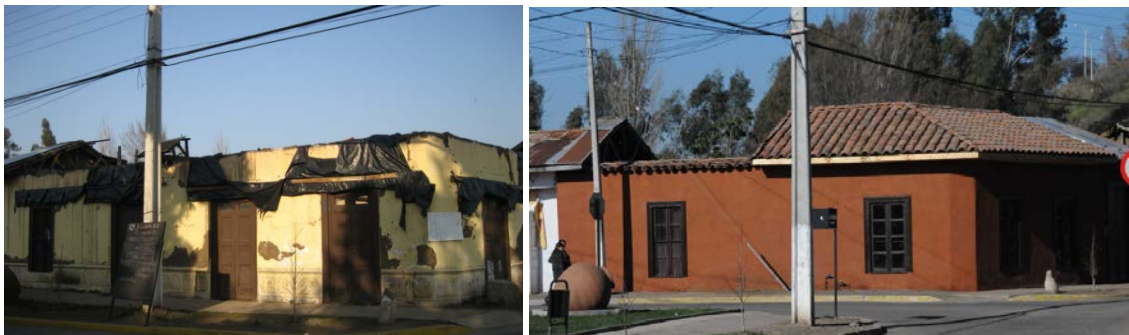
Figura 7. Imágenes antes y después de restauración una vivienda en Malloa (Créditos: equipo Arias Arquitectos)
